# 東寺と西寺

(財)京都市埋蔵文化財研究所・京都市考古資料館

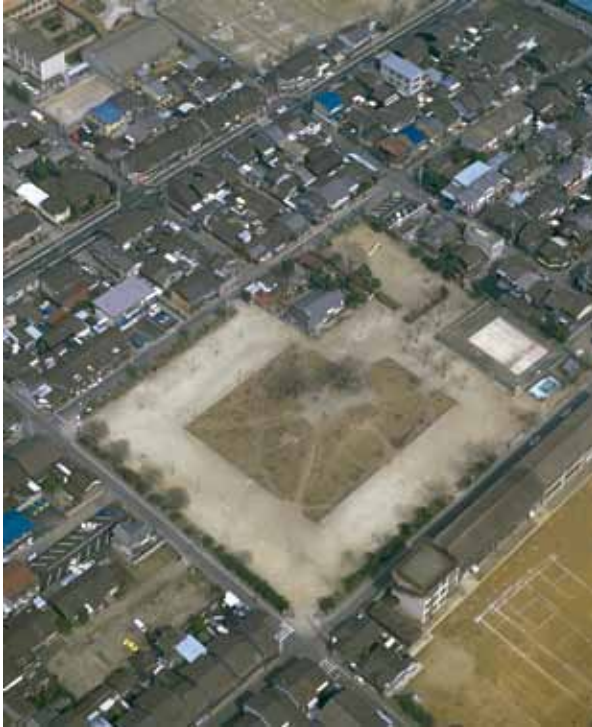
現在の西寺跡 (南西から)

公園中央の土壇にかつて講堂があった。

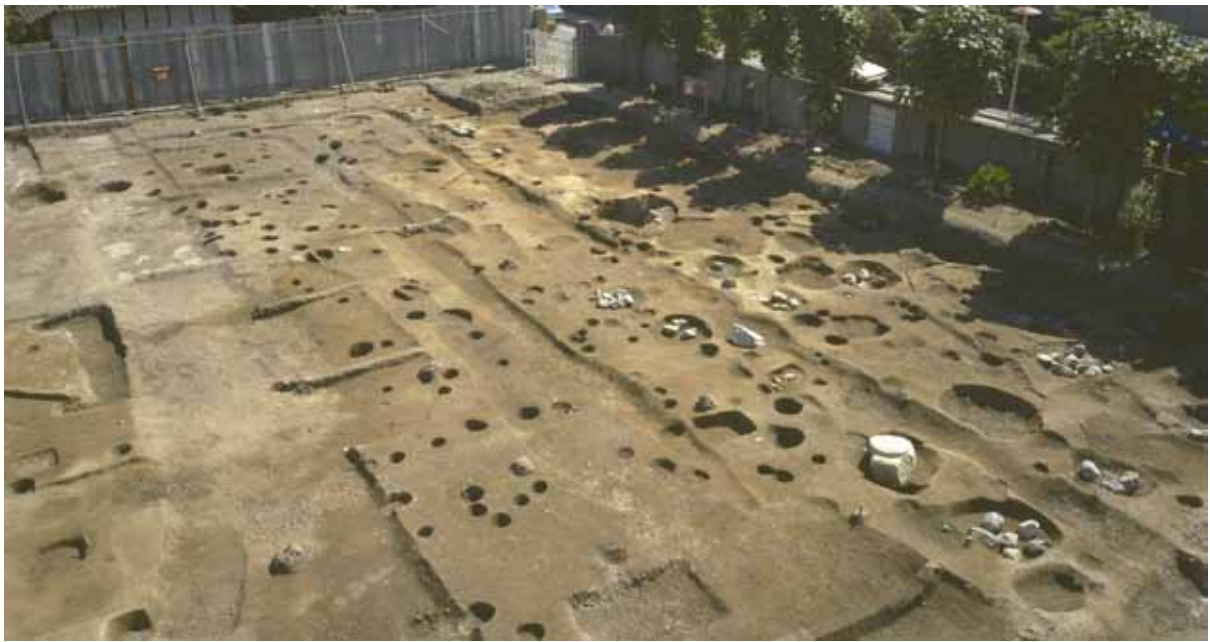
西寺・伽藍北限の様子（北西から）

北側には築地の跡が東西にのび、南側には礎石を用いた建物跡がある。
