発掘成果をふりかえって 1994

(財)京都市埋蔵文化財研究所・京都市考古資料館

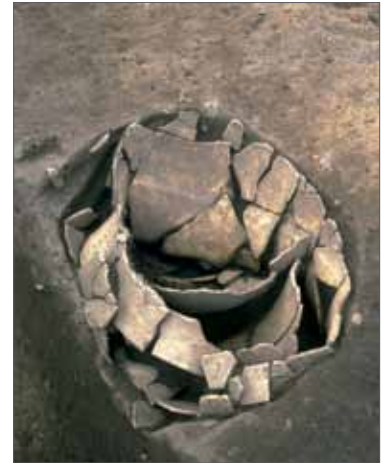
1 中臣遺跡 山科区栗栖野中臣町
縄文時代晩期の埋甕(墓)。

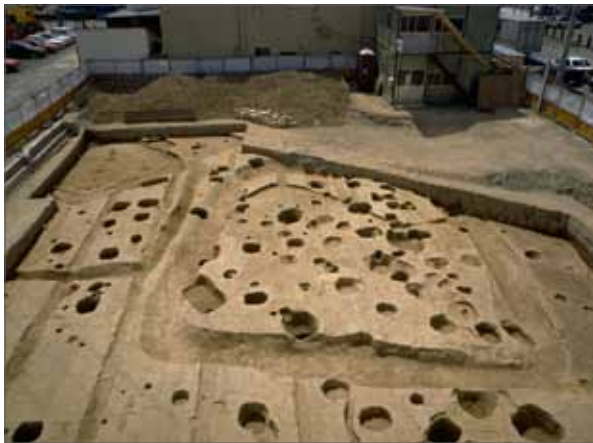
2 平安京右京五条四坊(西京極遺跡) 右京区西院月双町
弥生時代後半の住居跡と、その後造られた方形周溝墓(東から)。

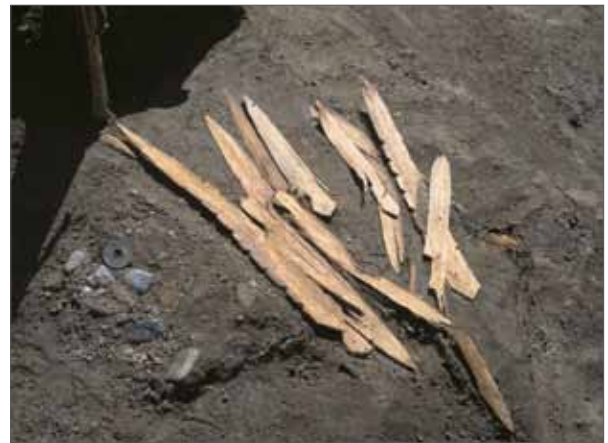
3 平安京右京八条二坊 下京区西七条石井町(七条小学校)
水や穢れ・病の侵入を防ぐために祀られた齋串と和銅開珎(平安時代初頭)。

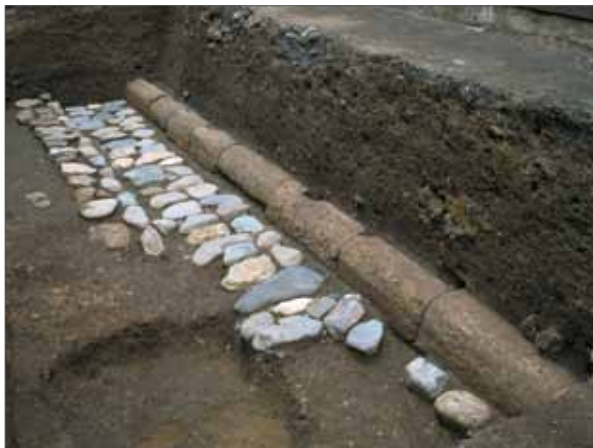
4 平安宮内裏跡 上京区下立売通千本東入田中町
造當時の内裏内郭回廊、基壇と雨落溝(北東から)。

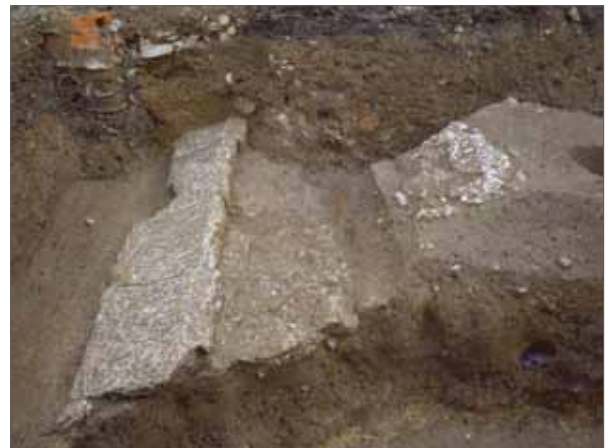
5 平安宮朝堂院跡 上京区竹屋町通千本東入主税町
朝堂院東面、宣政門の階段の一部(北東から)。

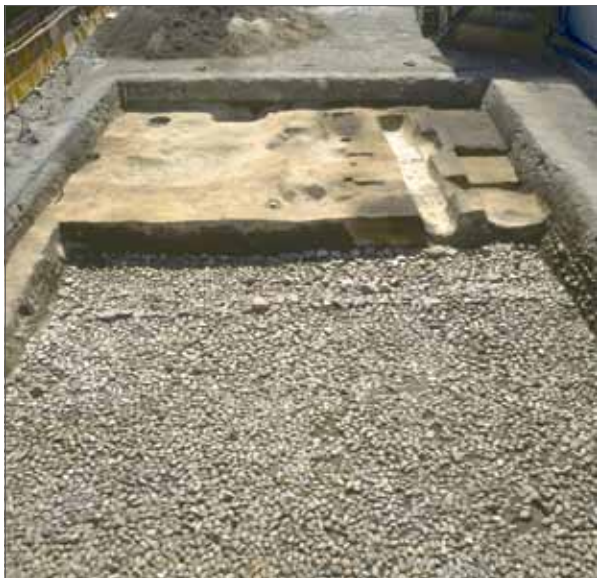
6 白河街区跡 左京区聖護院^{えんとみ}岡頓美町

尊勝寺の北に位置する大きな建物を造る基礎工事（地業）の石敷き（北から）。

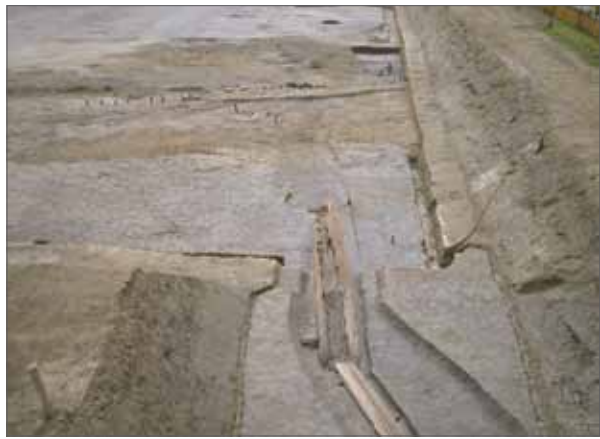
7 水垂遺跡 伏見区淀水垂町^{みずたれ}・樋爪町^{ひづめ}

室町時代の園池跡。池の汀には景石が配され、手前には木樋が見える（東から）。
