室町時代

(財)京都市埋蔵文化財研究所・京都市考古資料館

室町時代の京都

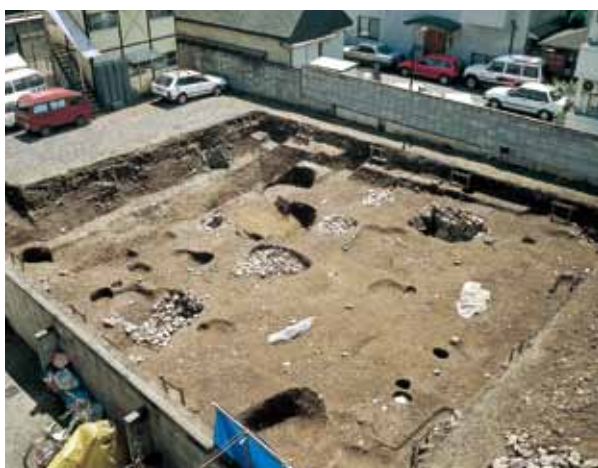
写真1 室町殿の庭園遺構(北東から)

室町殿（花の御所）は、三代将軍足利義満によって築かれ、以降、累代の将軍邸となります（写真1）。北山殿（金閣寺）、東山殿（銀閣寺）は、造営当初とは大きく姿を変えています、将軍の邸宅の

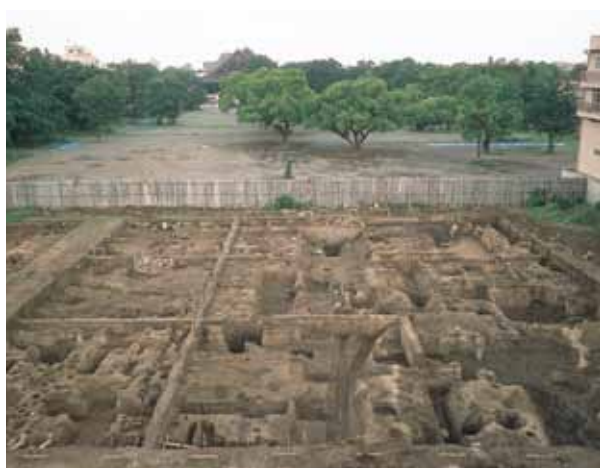
写真2 本願寺跡の調査(北から)

日蓮宗の本願寺跡の調査では、幅3～6m、深さ1～3mの断面がV字形の堀が確認されています(写真2)。山科本願寺跡では、現在も幅10m、高さ3～10mに達する土塁や堀が残されています。また、相国寺や天龍寺などの五山の寺院の調査でも堀や土塁の遺構をみることができます。これらは、応仁の乱や天文法華の乱などの戦乱に備えて作られたのです。
