京都御所の築地跡

(財)京都市埋蔵文化財研究所・京都市考古資料館

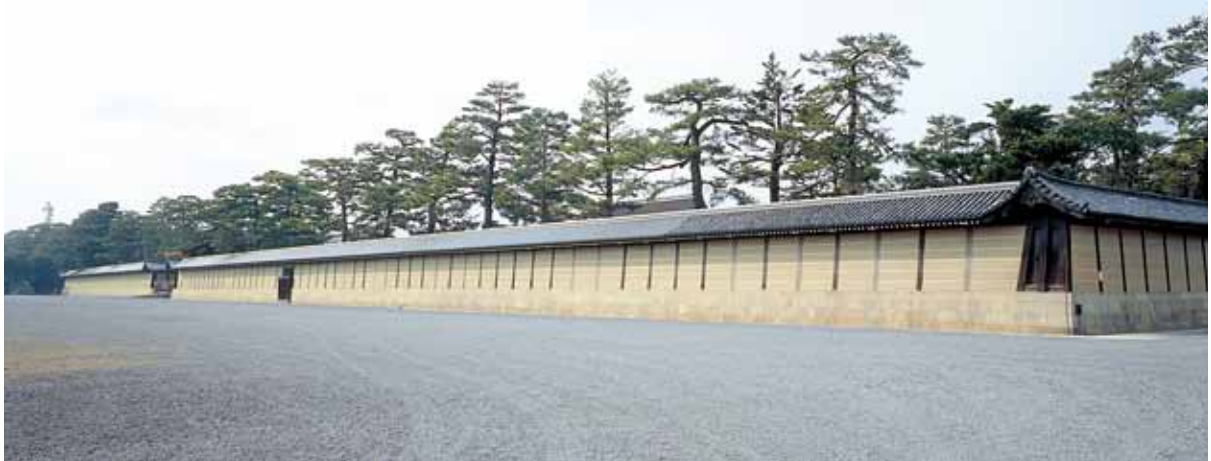
写真1 現在の京都御所 南面築地(南東から)

はじめに 京都御所は土で造られた立派な塀に囲まれています。このような土塀を築地と呼んでいます。御所の築地は5本の白い横筋を壁に入れて石積基壇の上に築かれており、その姿は御所の威厳と風格をそなえています(写真1)。

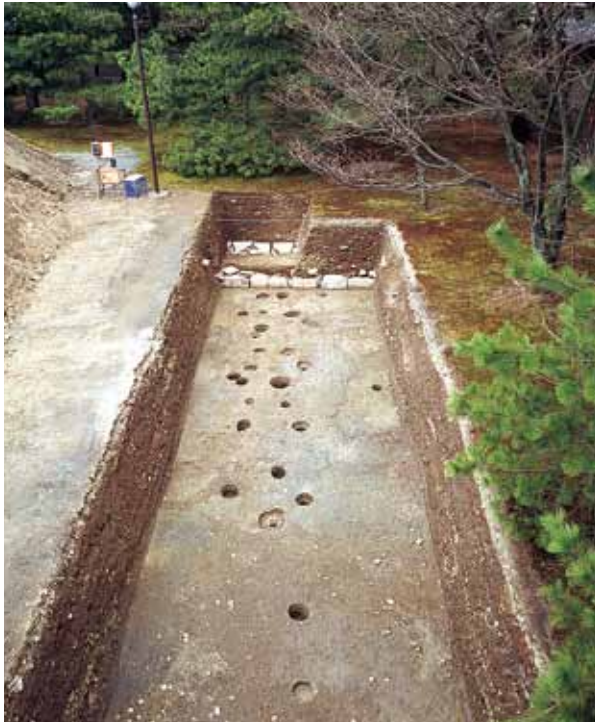
写真2 調査区の全景 道路・柵列・築地跡(西から)

道路跡 内裏の前面道路と想定され、深さ約1.4mで発見しました。道路跡は固い面が何枚も重なっており、その中間面と最上面には焼土が薄く広がっていました。これらは宝永五年(1708)と天明八年(1788)の大火による焼土と推定できます(写真2)。

仮設の柵列跡 小型の柱穴が東西方向に並ぶ柱列の遺構で、道路の面で発見しました。宝永度内裏の史料によると、天皇が退位して仙洞御所に移る際に、警護を目的として埒という背の低い柵列を道路内で通路状に仮設したとあり、今回の遺構はその北側部分と判別しました(写真2)。

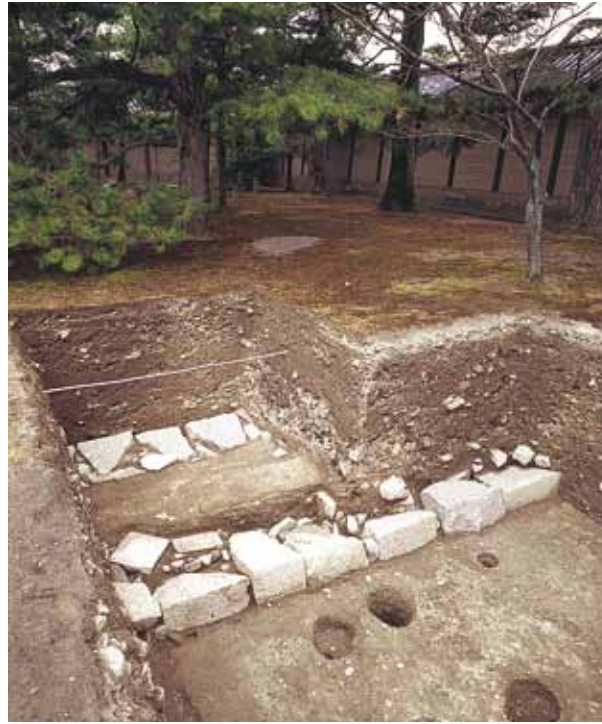
写真3 寛政度内裏の築地跡(北西から)

今回発見した遺構は、2列一組の石組が幅約3.0mで南北方向に配置された遺構で、最下段しか残っていませんでした。石材は60～90cm大の花崗岩の切石でしたが、外側の東西面だけは表面を加工して化粧仕上げを施してありました。

この石組遺構は、築地の石積基礎の基礎石と推定され、出土遺物や内裏の絵図などから、寛政度の造営の際、拡張部の東面に築かれた南北築地に相当します(写真3・図2)。

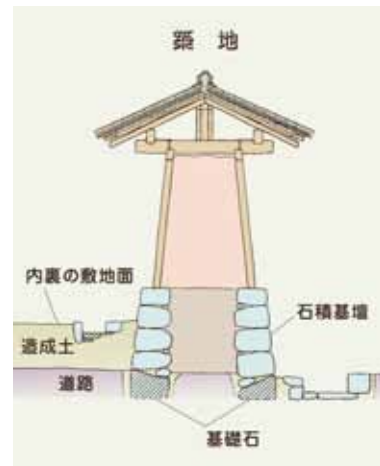
図2 寛政度内裏築地の推定断面図

また、拡張部は1mほど土を盛り上げて造られ、寛政度の造営時に内裏の敷地面が、ほぼ現在の高さまで造成されたことがわかりました(図2)。
