「本能寺の変」を調査する

(財)京都市埋蔵文化財研究所・京都市考古資料館

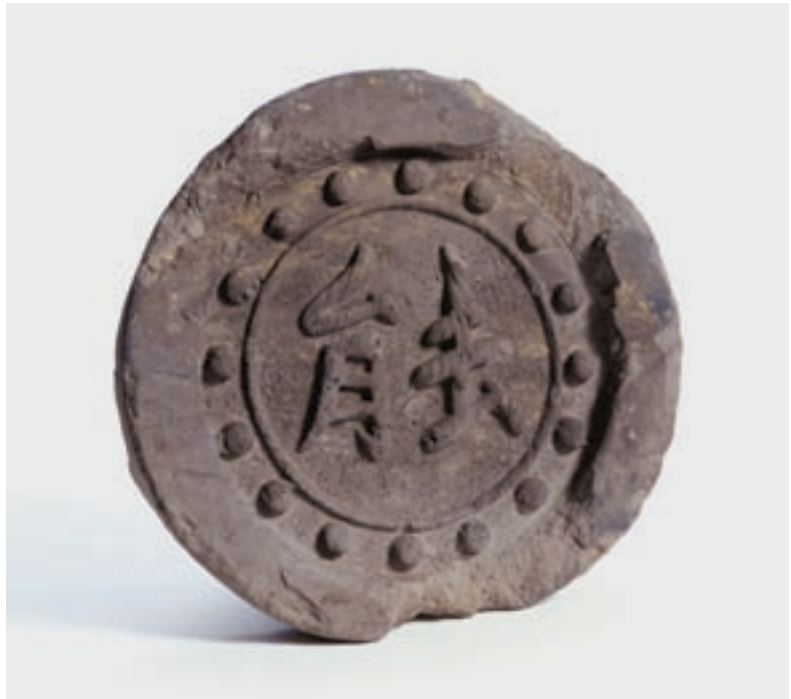
「能」の銘をもつ軒丸瓦(の調査)

0.8m以上の石垣があり、ひとかかえ程の大きさの石材を3段以上積み上げていました。これらは本能寺の内部を区画する堀の一部と考えられます。また、堀の埋土からは仏教道具の輪宝を頭に戴いた鬼瓦や本能寺の「能」の異体字「能」の銘をもつ軒丸瓦などの遺物が大量に出土しました。

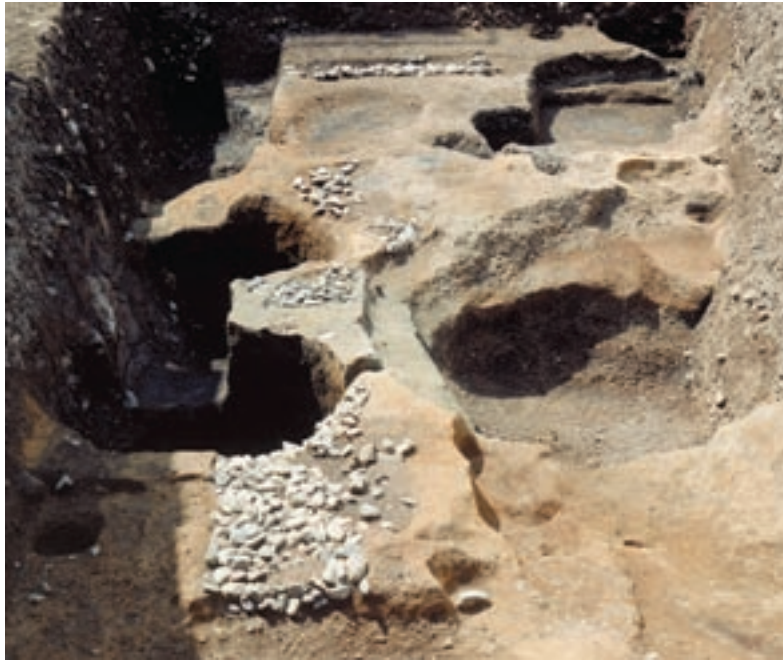
写真の中央に礎石を据える根石（ の調査・東から）

の調査 本能寺の中央部北西寄りにあたります。調査では握りこぶし程の大きさの石のまとまりが、東西方向に3基並んで見つかりました。柱を立てる礎石を据えるための根石と考えられます。柱跡のさらに西側には南北方向の浅い溝があり、建物の軒先に位置する雨落溝である可能性があります。北側には柱跡がないことから、建物の北西隅にあたることがわかります。また、「能」の銘をもつ軒丸瓦や炎を受けて赤く変色した瓦や焼けた壁土が出土しました。本

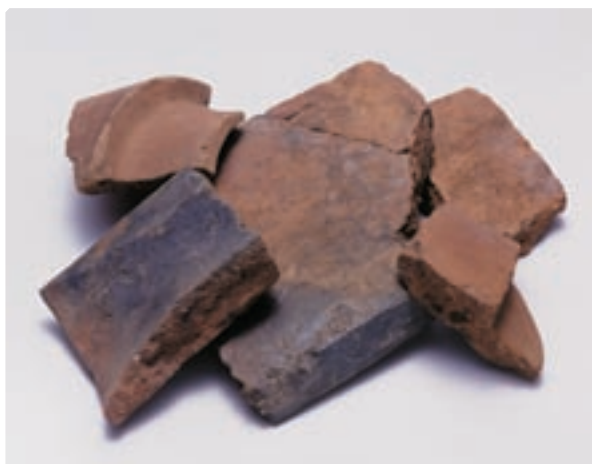
焼けた瓦（ の調査）

能寺の変で焼失した建物の屋根瓦などを捨てたものです。

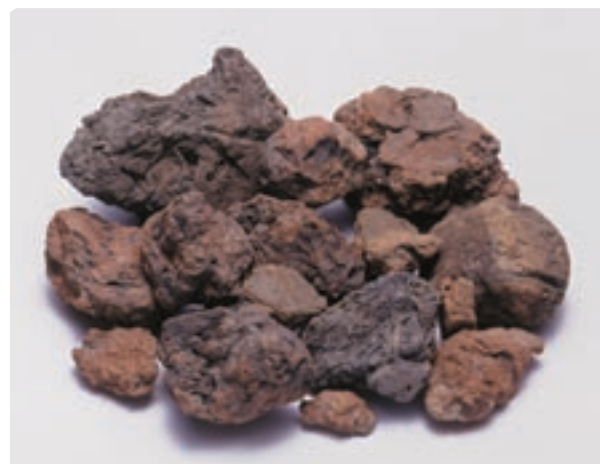
焼けた壁土（ の調査）
