太政大臣・左右大臣の座

- 平安宮朝堂院昌福堂跡の調査 -

(財)京都市埋蔵文化財研究所・京都市考古資料館

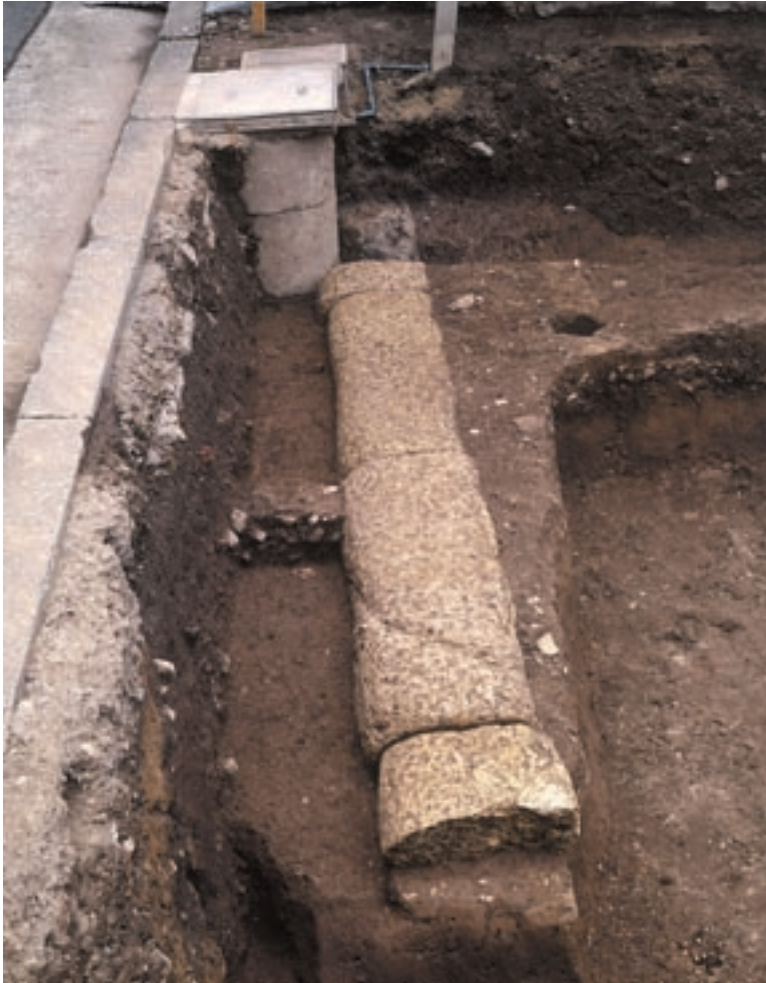
写真1 昌福堂の基壇延石(西から)

今回の調査では、昌福堂の基壇の北端を確認することができました。この基壇は壇上積基壇と呼ばれるもので(図2)、見つかったのは、最下部を構成する「延石」です。延石は、凝灰岩(火山灰が堆積して固まった石)の切石が用いられており、計4石分、東西約3mにわたって並んでいました(写真1)。1石の長さは約100cm、幅は34~38cm、厚みは11~21cmあります。延石の南側には基壇の盛土も一部確認できましたが、柱の痕跡は見つかりませんでした。

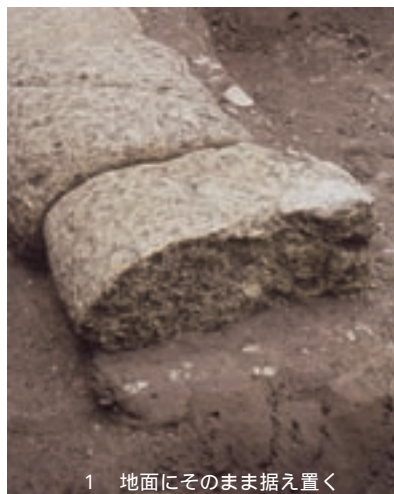
1 地面にそのまま据え置く

写真2 延石の据え方

調査でわかったこと 今回見つかった延石は、それぞれ厚みに違いが見られます。これらは、地面にそのまま据え置く(写真2-1)ほかに、上面を揃えるために、地

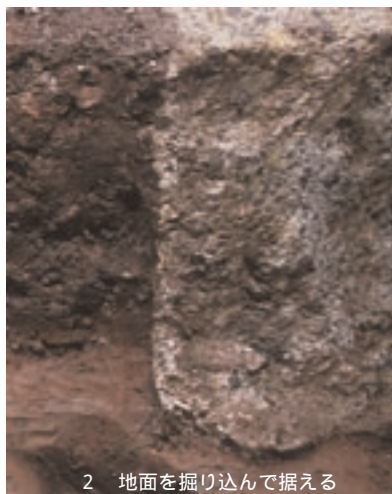
2 地面を掘り込んで据える

面を掘り込んで据えたり(写真2-2)、延石の下に土を入れて高上げしたり(写真2-3)していました。厚みの違いは、昌福堂の延石の為に切り出されたものではなく、別の場所から転用していることを示しています。

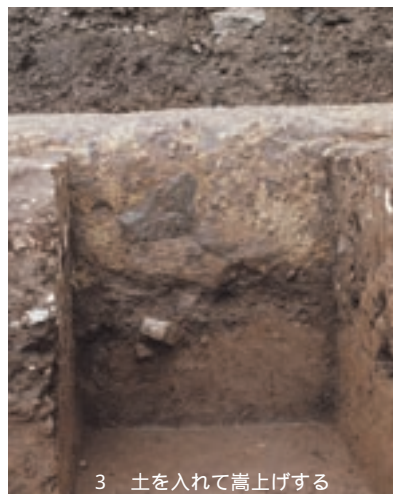
3 土を入れて高上げる
