北山鹿苑寺方丈の地中には

(財)京都市埋蔵文化財研究所・京都市考古資料館

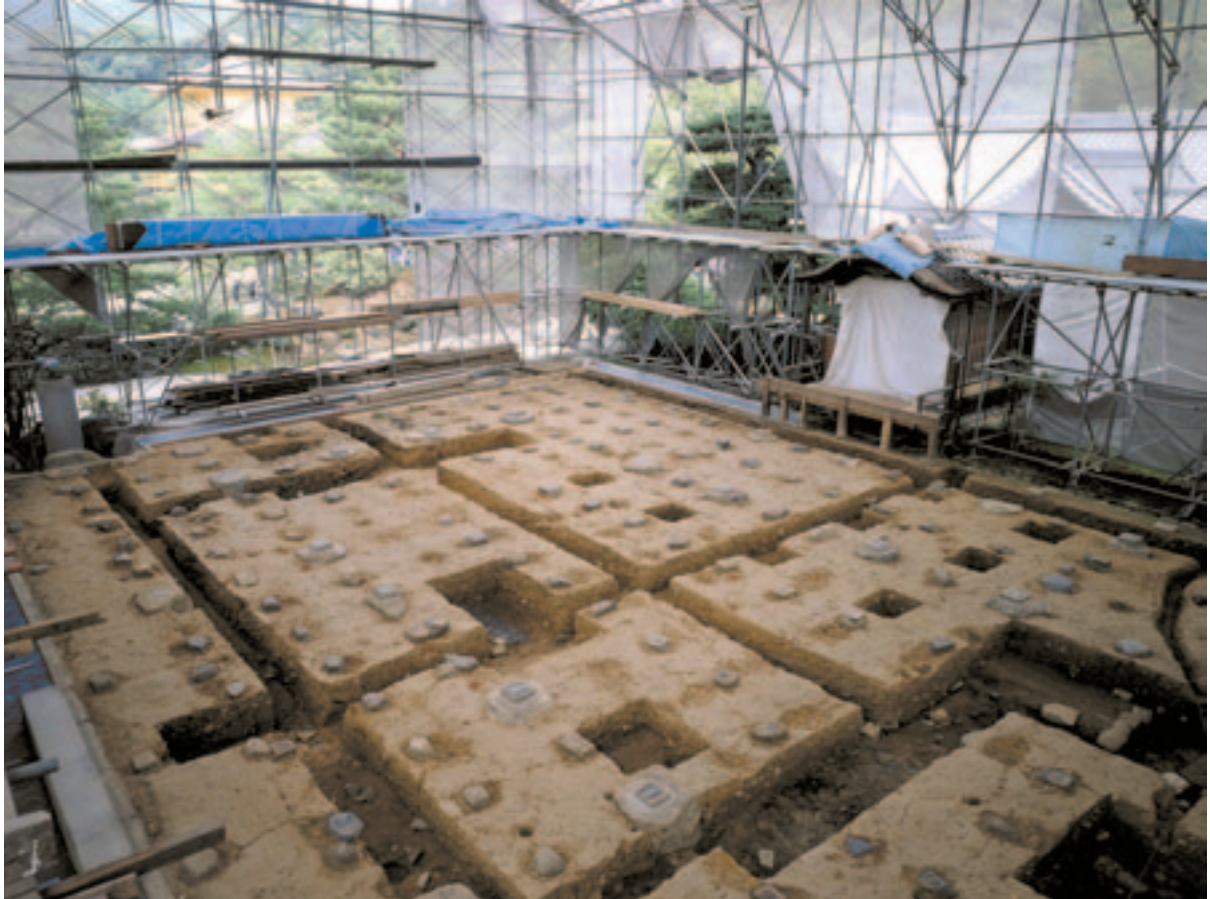
写真1 慶長期(江戸時代前期)の方丈基壇

慶長期建立の方丈（写真1）次に、礎石のない位置に幅1m未満の狭い範囲で掘り下げを実施しました。その結果、地下約0.7mで、江戸時代前期の基壇を発見しまし

た。基壇上では礎石や礎石抜き取り穴を多く検出し、前身の方丈とみられる東西棟の建物などを発見しました。建物はさらに西側に延びており、南側には雨落ち溝、東側には中庭や蹲踞^{つくばい}があり、庫裏と推定される建物の西端も発見しました。この面でも、礎石抜き取り穴の配置から数回の修理が行なわれたことがわかりました。『鹿苑日録』によれば、慶長7年（1602）に庫裏とともに新造されたとあります。

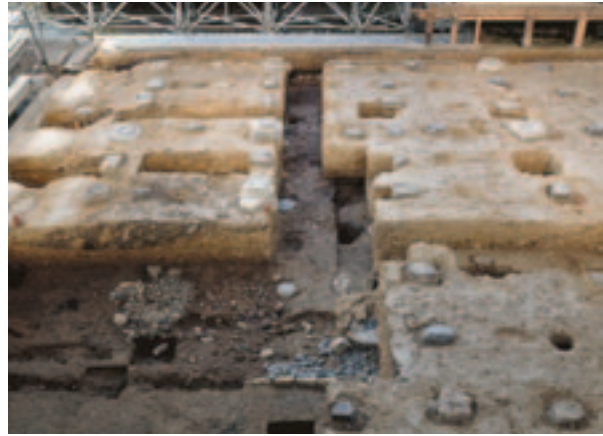
写真3 応仁の乱後（室町時代後期）の礎石と雨落ち溝

応仁の乱後の建物（写真3）下層遺構の調査は、江戸時代の遺構面の保存を優先したために、さらに狭く部分的な掘り下げとなりました。ここでも建物の基壇を検出しました。基壇の版築には焼土が含まれ、遺物は室町時代後期に属することから、応仁・文明の乱後に再建した建物とみられます。南北方向に長く礎石や抜き取り穴が並ぶことから、廊の可能性がります。柱間は7尺（約2.1m）で金閣と同じです。基壇西側には雨落ち溝があります。『応仁記』には応仁・文明の乱の兵火により、金閣以外の建物は焼失したと記されています。

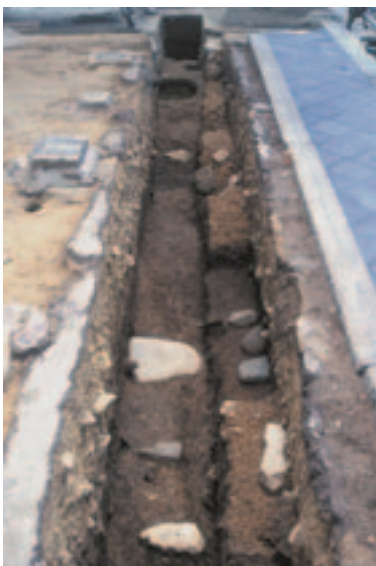
写真4

応仁の乱以前（室町時代中期）の基壇と礎石

義満期の建物（写真4）室町時代後期の基壇を部分的に掘り下げ、さらに古い時期の基壇を検出しました。これも南北方向に長く礎石や抜き取り穴が並ぶことから、廊と考えられます。礎石は長径50cm以上あり、今まで検出した礎石中では最も大型です。北山殿（義満期）の中心的な建物の可能性があり、室町時代中期の建物は、鹿苑寺境内では初めての発見です。
