# 二条城の造営

<http://www.kyoto-arc.or.jp>  
(財)京都市埋蔵文化財研究所・京都市考古資料館

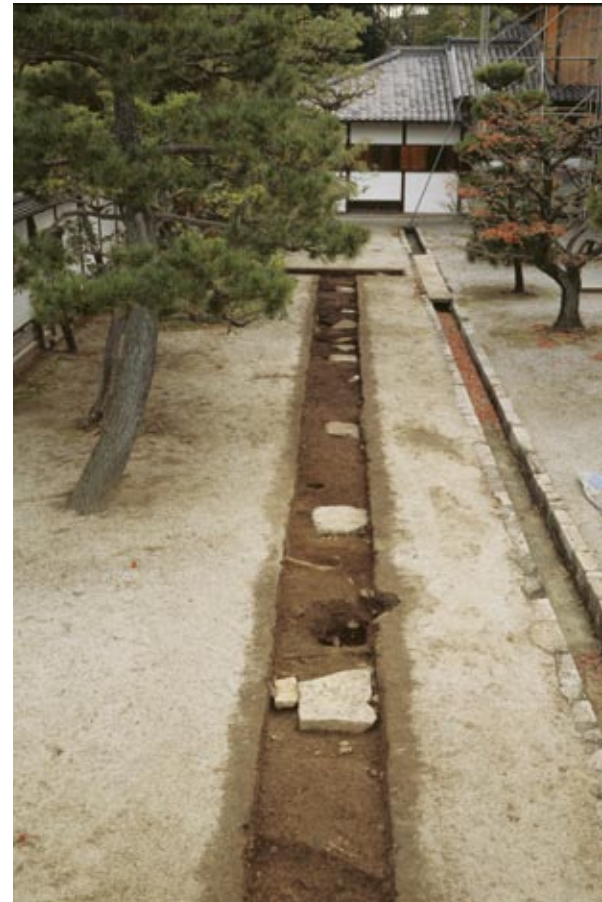
本丸の調査 (北から) 本丸御殿遠待の礎石列。

御苑から移築されたものですが、調査では天明の大火(1788)で焼失した寛永期の本丸御殿の礎石列が見つかりました。中には1m近い大きさの石材があり、火災の熱で表面が焦げたものもあります。本丸御殿を描いた絵図と重ね合わせたところ、礎石列は遠待や台所の一部であることが判明しました。

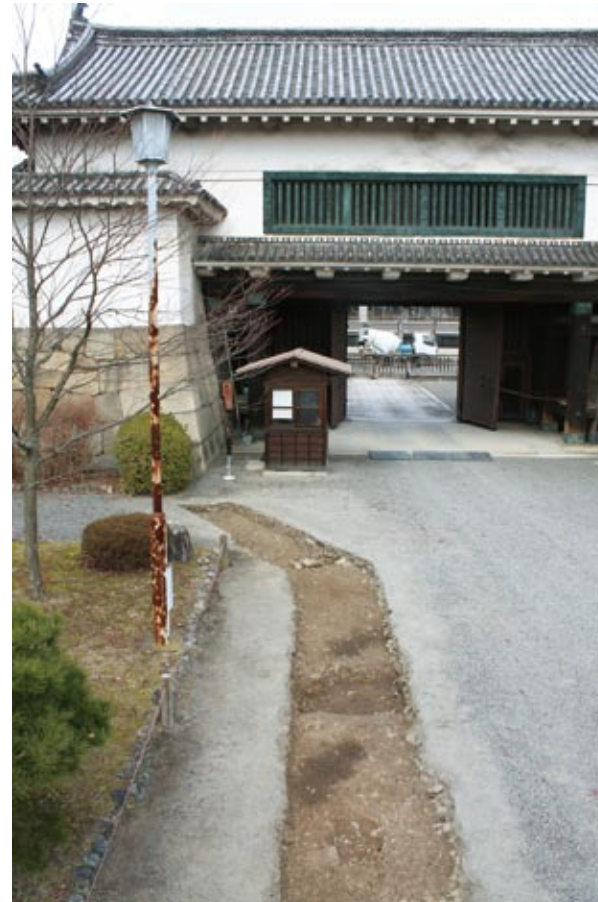
緑の園の調査 (南から) 北大手門の南側で路面が見つかった。

緑の園の調査 北大手門から延びる城内通路で慶長期・寛永期の路面が見つかりました。上面は石や砂を敷いて表面を強く叩き締めて舗装しています。これにより北大手門が慶長期より一貫して同じ位置にあることが証明できました。

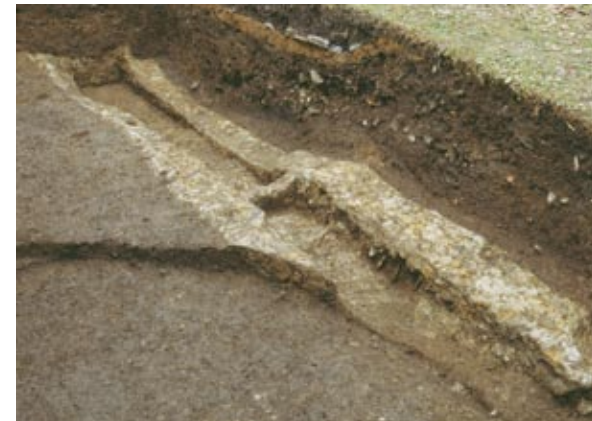
二の丸の調査 (南東から)  
暗渠の木樋。白く見える部分が粘土。

延びる暗渠が見つかりました。板を箱形に組んで鉄釘で留めた木樋を据え、周囲や上部を粘土で覆って密封しています。西に向けてわずかに傾斜しており、二の丸庭園への導水施設と考えています。

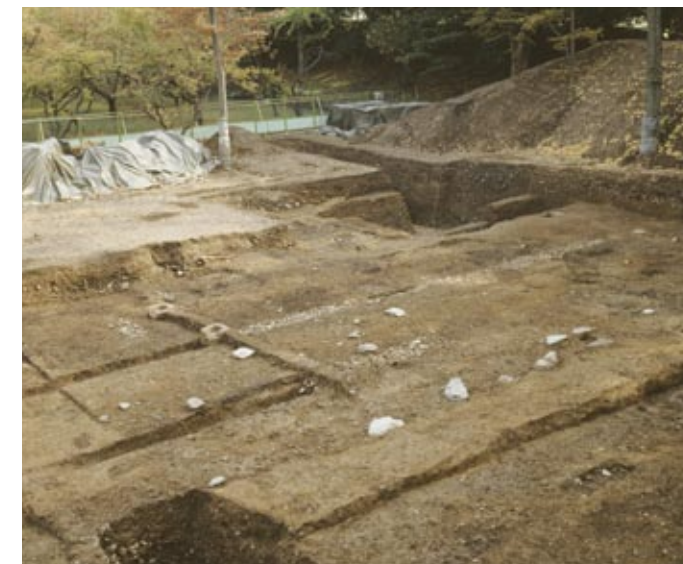
桜の園の調査 (北西から) 写真奥に建物の礎石を見ることができる。

中宮和子・実母の中和門院の御殿を中核にして、付属する御台所・御局・御車屋などの施設により構成されていました。調査では御殿西端の台所に付属する部分の礎石や柱穴列、周囲を囲む溝などが見つかり、礎石や柱穴列から復元した建物の配置は御殿を描いた絵図と見事に一致しました。行幸御殿の実在が確かめられたのは大きな成果です。

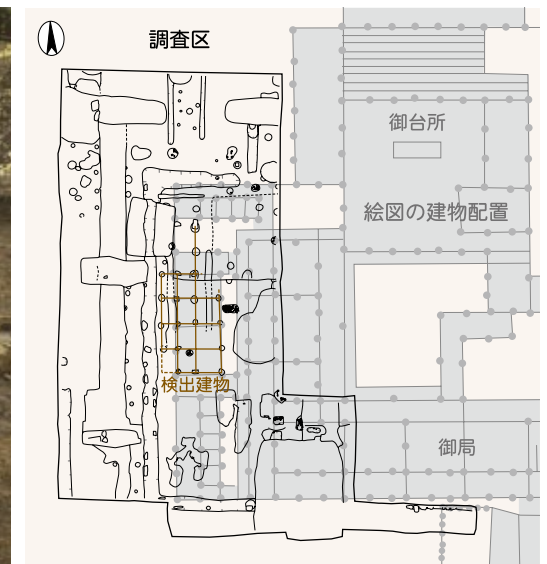
寛永期の絵図に検出遺構を重ねたもの
