史跡大枝山古墳群の整備

(公財)京都市埋蔵文化財研究所・京都市考古資料館

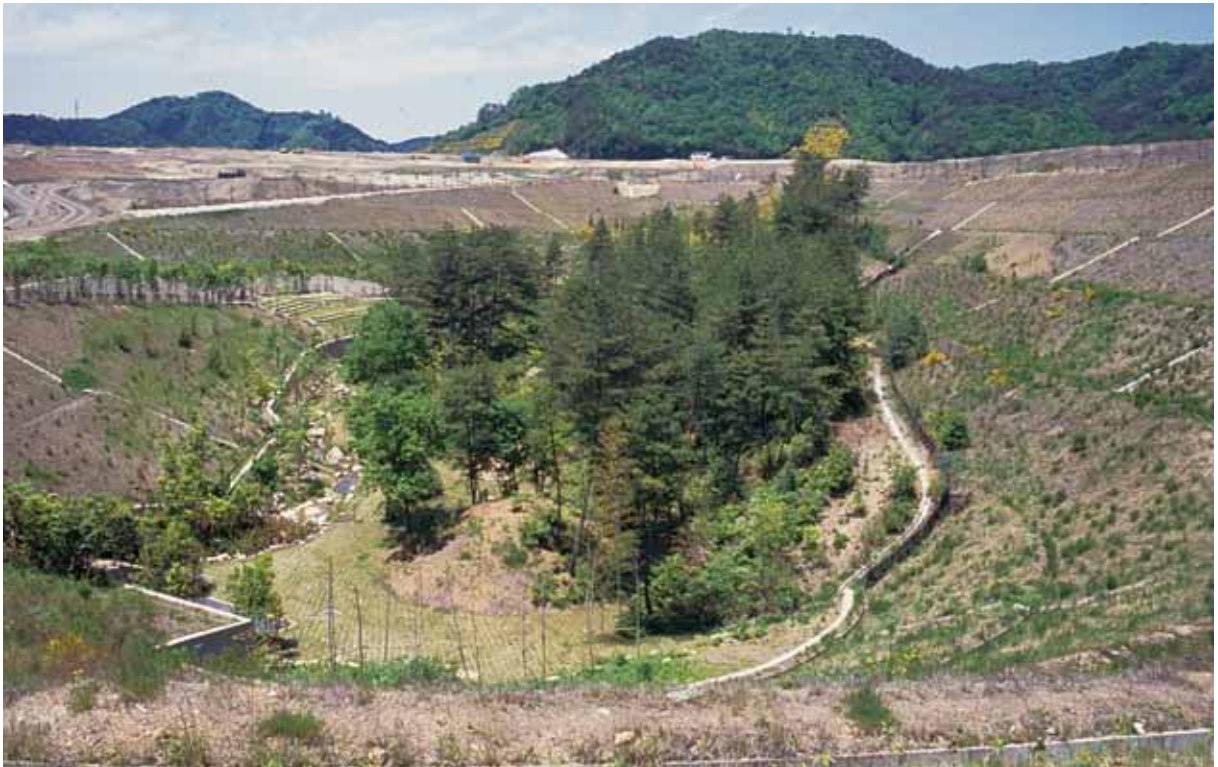
写真1 整備が終わった1987年当時の古墳公園(南東から) 手前の円墳は6号墳、周辺の樹木も育っていない。

1987年に古墳公園として整備されたのは古墳群中心部の13基(写真1)と、移築復元された古墳1基です(14号墳・写真8)。これらは横穴式石室を主体部とする古

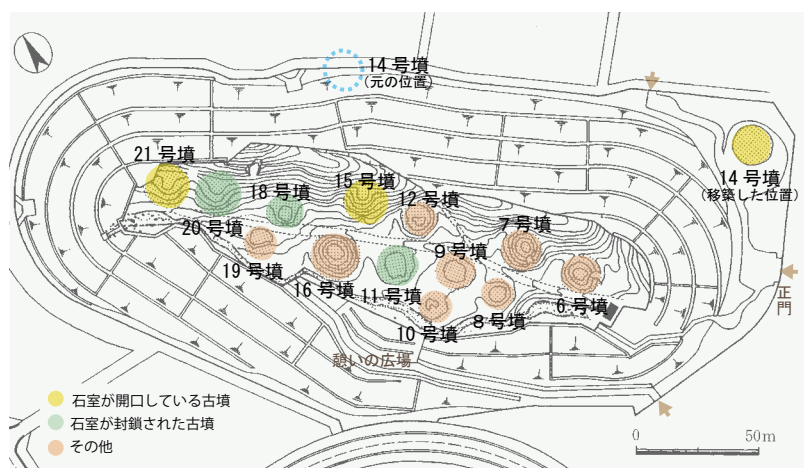
古墳公園の配置図(13・17は欠番)

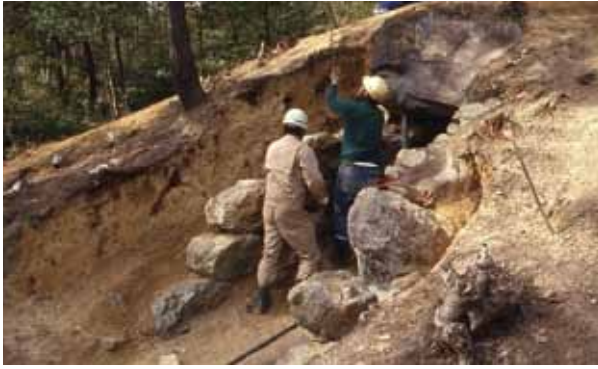
写真2 15号墳 開口部の不安定な石材を積み直した。

内部を公開するため15・21号墳では入口部分が整備されました(写真2)。石室内部が観察できた11・18・20号墳はそのままでは危険な

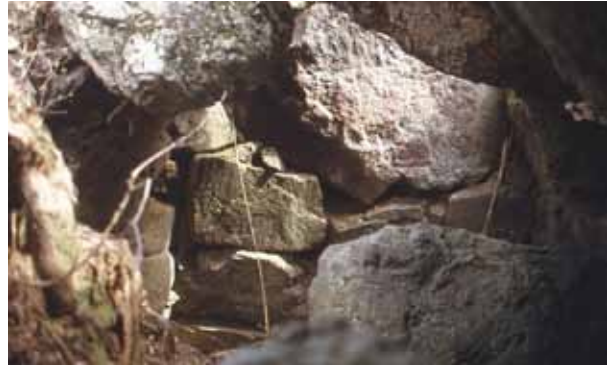
写真3 11号墳 石室内部は土を入れて封鎖した。

ため、石室内を塞ぐ処置がとられました(写真3～5)。墳丘が削られていた6号墳などでは土を補充し、芝生が貼られました(写真6)。公園の出入口は3か所設けられ

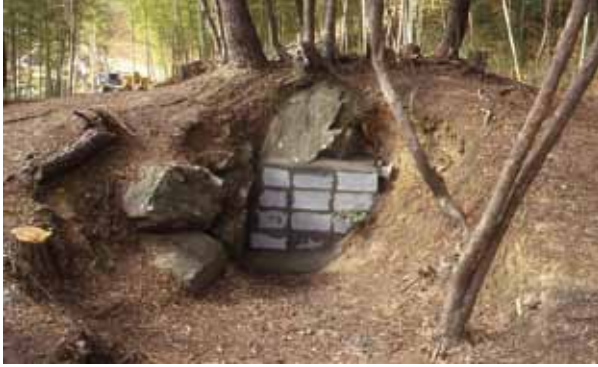
写真4 18号墳 開口部は土とブロックで封鎖した。

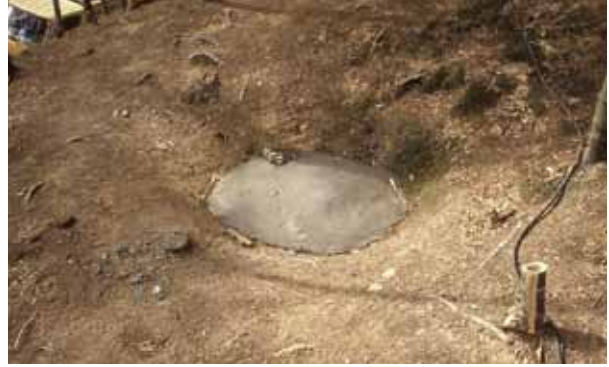
写真5 20号墳 天井部の隙間を土とコンクリートで封鎖した。

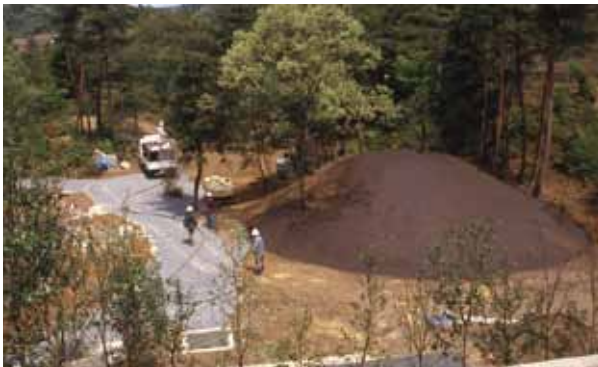
写真6 6号墳 墳丘に土を補充して芝が植えられた。

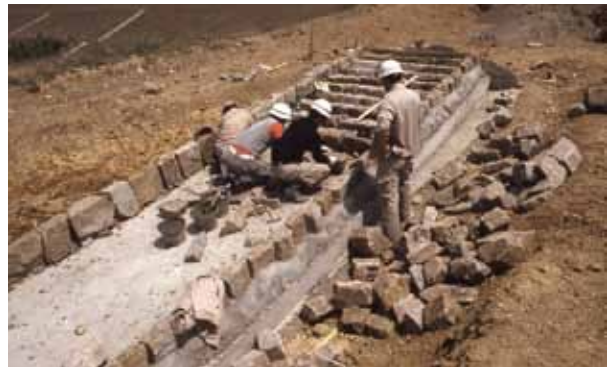
写真7 園路の整備 階段を設置した。

ました。東口の正門広場は石敷きとし、4号墳の天井石が置かれました(写真9)。2011年には説明板も設置され、公園内の園路としては階段と通路が整備されました

(写真7・8)。

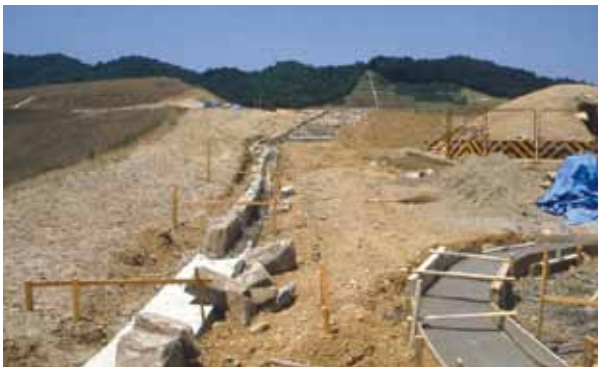
写真8 園路の整備 右に移築された14号墳がみえる。

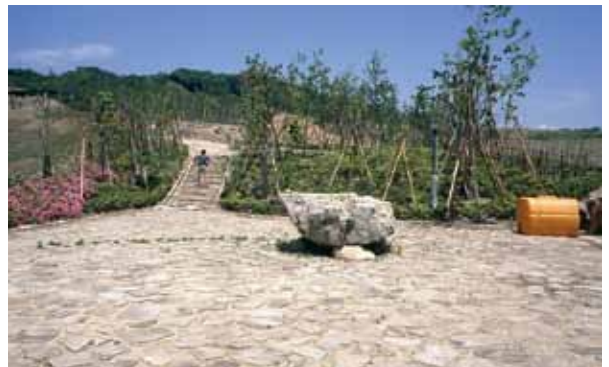
写真9 正門広場には4号墳の天井石が設置された。
