# 明治時代の恭明宮

## — 京都国立博物館の調査 —

(公財)京都市埋蔵文化財研究所・京都市考古資料館

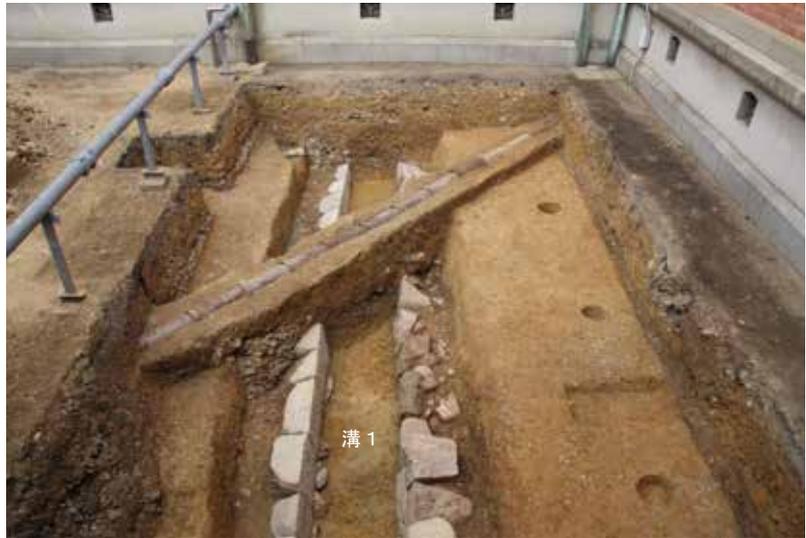
写真1 明治古都館中庭で発見した石組溝（溝1、南から）

2002年の調査で発見した南北石垣を頼りに中庭で南北方向の石組溝を発見しました（写真1、溝1）。

溝1（幅0.8m、深さ0.7m）は、護岸に自然石と切石を積み上げたもので、方向は北で東へ約3

度傾きます。溝内には瓦が大量に投棄され、瓦と土器類から明治時代の溝と推定しました。さらに、溝1の西側に築地を想定しました。

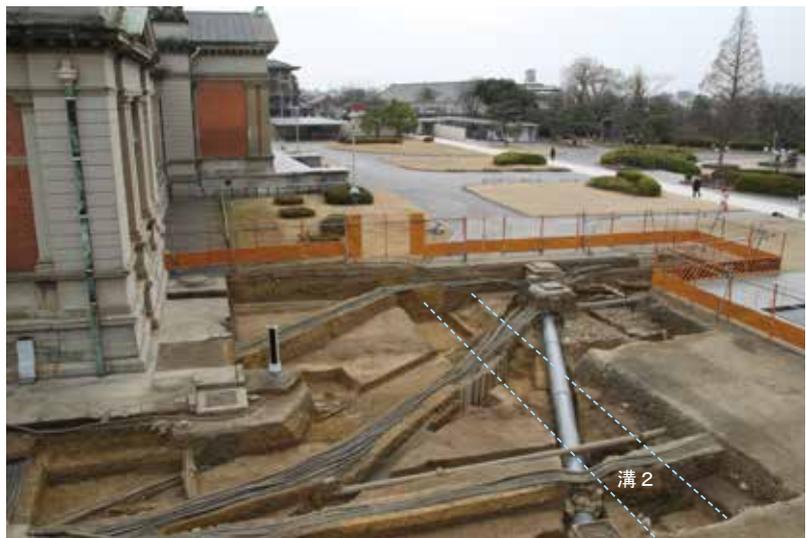
写真2 明治古都館北西部で発見した溝（溝2、北東から）

翌2016年には、北西側の調査で南北溝（溝2、幅2m、深さ0.5m）を発見しました（写真2）。この溝は2008年調査の溝と同じものです。この溝2と溝1は方位が揃

い、時期も同じことから、関連した施設と考えました。

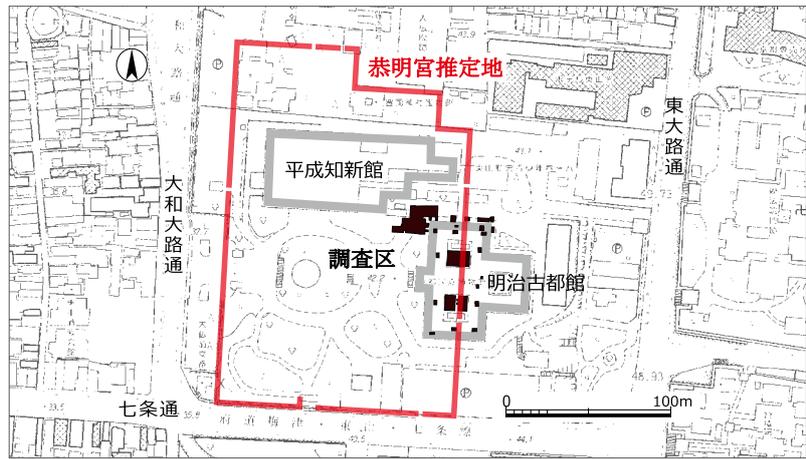
図1 2015年の調査区と恭明宮推定地

恭明宮敷地は、北が豊国神社正門付近、東が明治古都館中央付近、南が七条通北辺、西が博物館正門南北塀に相当します(図1)。

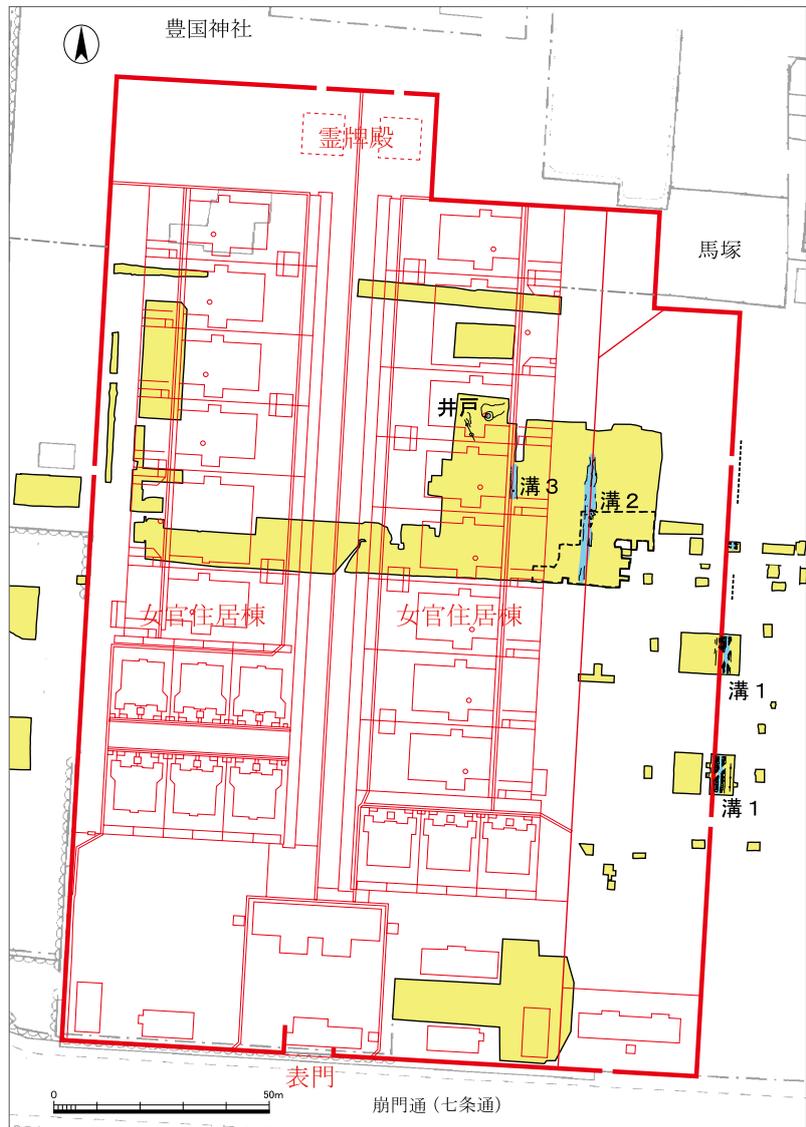
図2 調査区(黄)と恭明宮指図(赤)を重ね合わせたもの  
京都市埋蔵文化財研究所発掘調査報告 2015-14 一部改編

遺構や博物館敷地境界線などを基にして合わせると図2のようになります。この図から、中庭で見つかった溝1は恭明宮敷地東限の外郭溝、溝2は敷地東部の南北区画溝、溝3は女官住居棟域の裏側の南北溝に相当します。また、井戸は住居内部の井戸とわかりました。
