醍醐寺三宝院庭園 3 —旧排水施設の在りし日の姿—

(公財)京都市埋蔵文化財研究所・京都市考古資料館

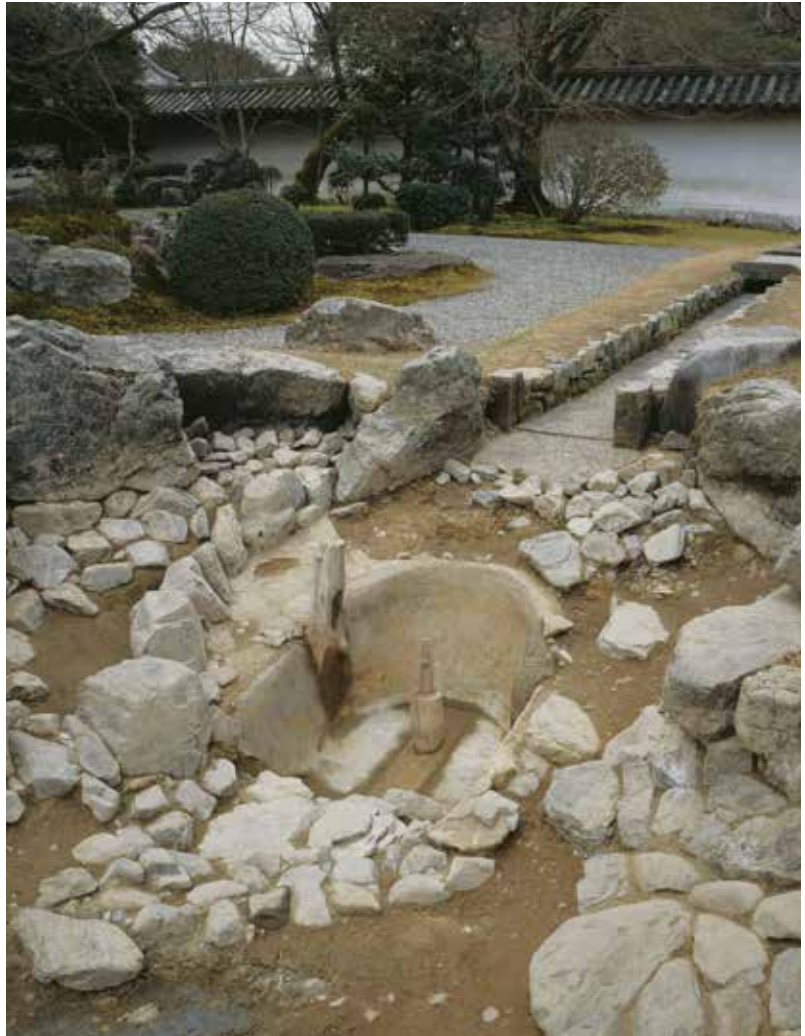
写真1 旧排水施設と改修以前の排水溝（北東から）

西方向の木樋の孔と一直線に並ぶ位置に据え付けられていました。木樋には東端から約0.5mのところに直径約7cmの孔が開けられ、先端を三角錐に加工した木栓がはめ込まれた状態で見つかりました(写真1・図1)。

旧排水施設の構造 池底に敷かれていた栗石などを除去し、モルタル塗りの水槽、階段状積み石、2本の支柱、木樋、木栓を確認しました。モルタル水槽は南北約0.8m、東西約1.1m、深さ約0.5mの馬蹄形です。東壁はなく、その代わりに水槽底から幅0.2～0.3mの石を、高さ約0.2mに階段状に2段積み上げていました。これは集水し易くするための工夫とみられます。支柱は水槽南・北壁に塗り込められており、横木を通していた孔が水槽底に据えられた東

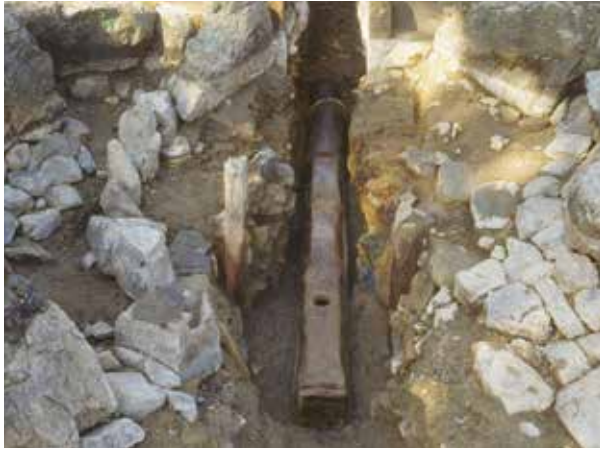
平成17年度の調査では、現排水溝直下に土管が通っており、木樋がその土管につなげられていたことを確認しました(写真2・図2)。

写真2 木樋とつながられた土管（東から）
