発掘成果をふりかえって 2019

(公財)京都市埋蔵文化財研究所・京都市考古資料館

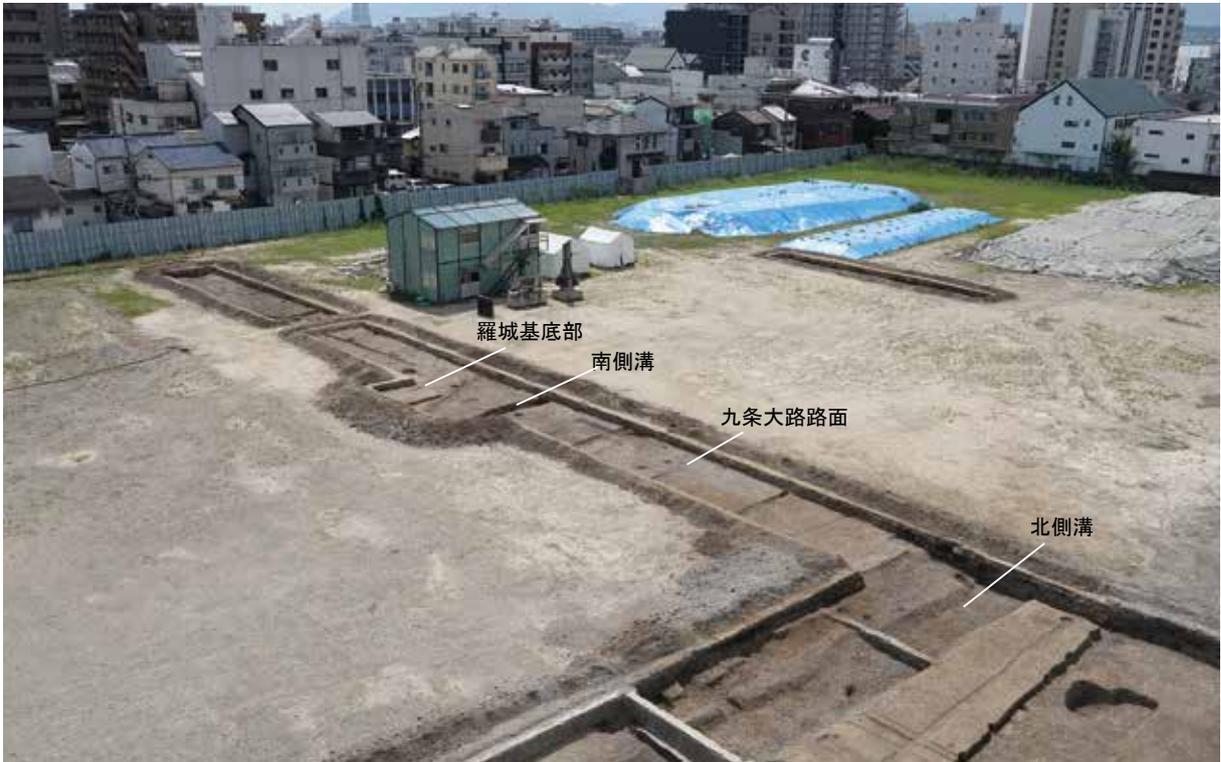
1 平安京右京九条二坊四町跡・九条大路跡・唐橋遺跡 南区唐橋大宮尻町（元京都市立洛陽工業高等学校）

平安京南辺の九条大路と羅城（築地塀）の基底部とみられる遺構を初めて確認した。平安京ではこれまでに東・西の京極大路と北辺の一条大路が見つかっており、今回の発見で四辺すべてを確認することができた。九条大路の路面には小礫が敷かれていた。

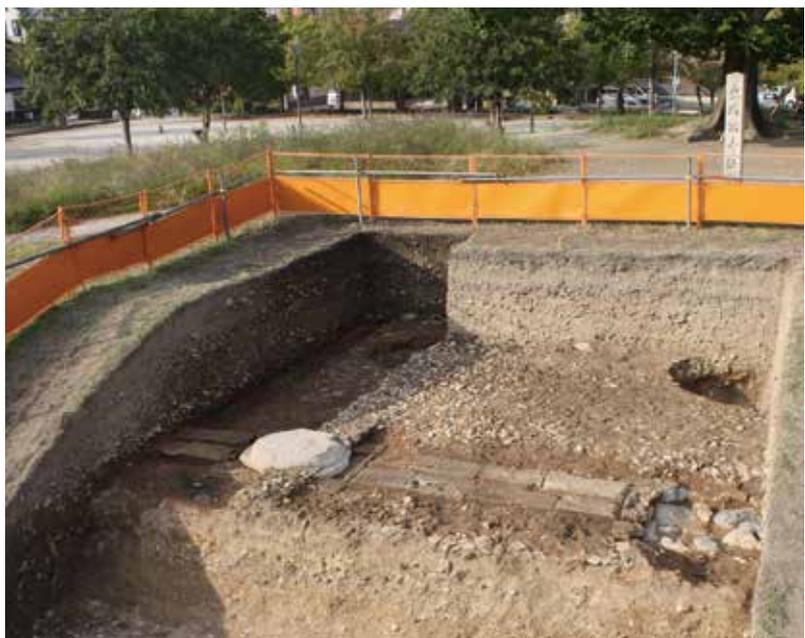
2 史跡西寺跡・唐橋遺跡 南区唐橋西寺町

唐橋西寺公園コンド山の調査で、講堂基壇の礎石と地覆座を検出した。基壇上面には焼けた痕跡があることから正暦元年（990）の「西寺焼亡」が裏付けられた。本調査は京都市文化財保護課による西寺跡の範囲確認調査である。

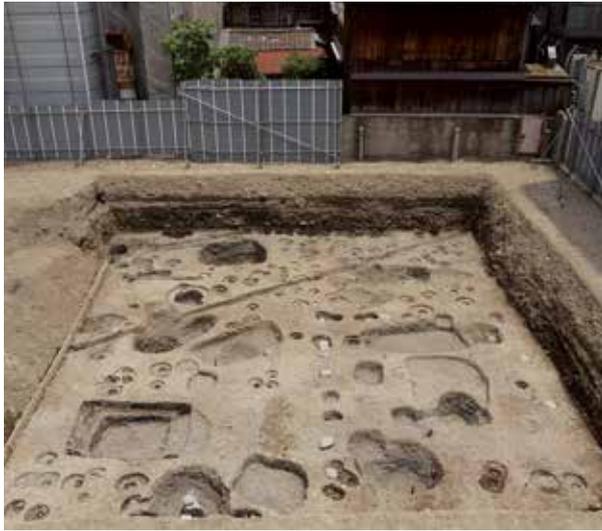
3 平安京左京八条三坊一町跡 下京区木津屋橋通新町西入東塩小路町
鎌倉時代になると遺構・遺物の出土数が急増し、宅地の土地利用が本格化する。中世に七条町の開発が進んだ結果と考えられる。

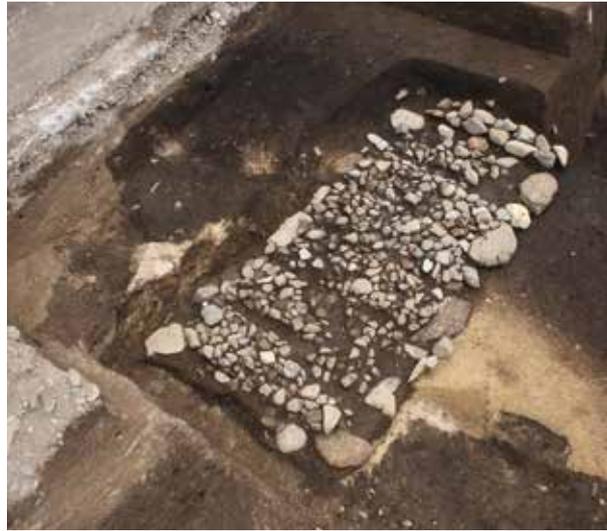
4 白河街区跡・吉田上大路町遺跡 左京区吉田近衛町
鎌倉時代から室町時代の墓を数基検出した。写真は室町時代の礫を敷いた木棺墓で、木質・人骨は遺存せず鉄釘だけが残っていた。

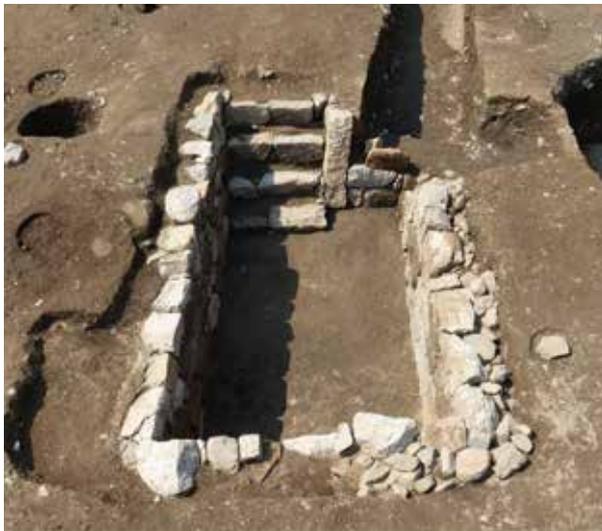
5 平安京左京四条四坊一町跡・烏丸御池遺跡 中京区高倉通三条下る丸屋町
室町時代の高倉小路の築地と門の遺構を検出した。写真は江戸時代の花崗岩を用いた地下式の石室で、一方に階段が付く。

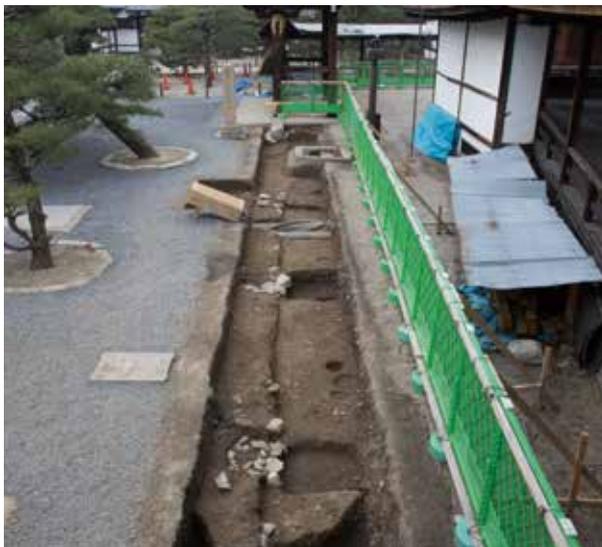
7 史跡本願寺境内 下京区堀川通花屋町下る本願寺門前町
南能舞台南側の土塀で江戸時代前期・後期、現代に至る変遷を確認した。現存する塀の基礎石は江戸時代後期に据えられていた。

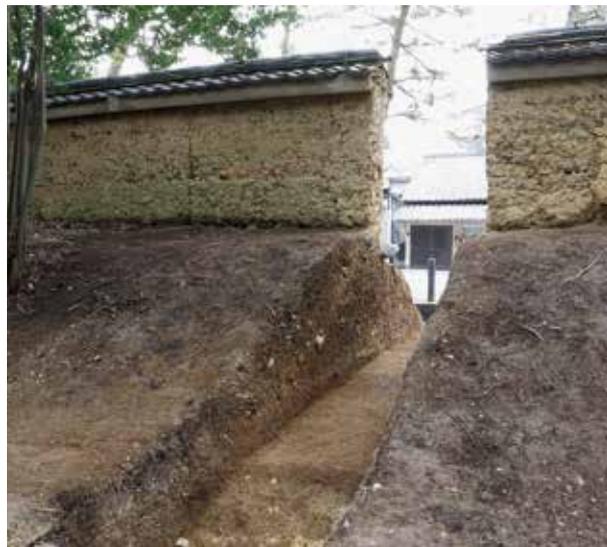
8 史跡醍醐寺境内 伏見区醍醐東大路町
奈良街道に面した西築地を断ち割っての調査。江戸時代後期以降に造られた土塀は、室町時代の土塁の上に築かれていた。
