京都仙洞御所の庭園

(公財) 京都市埋蔵文化財研究所・京都市考古資料館

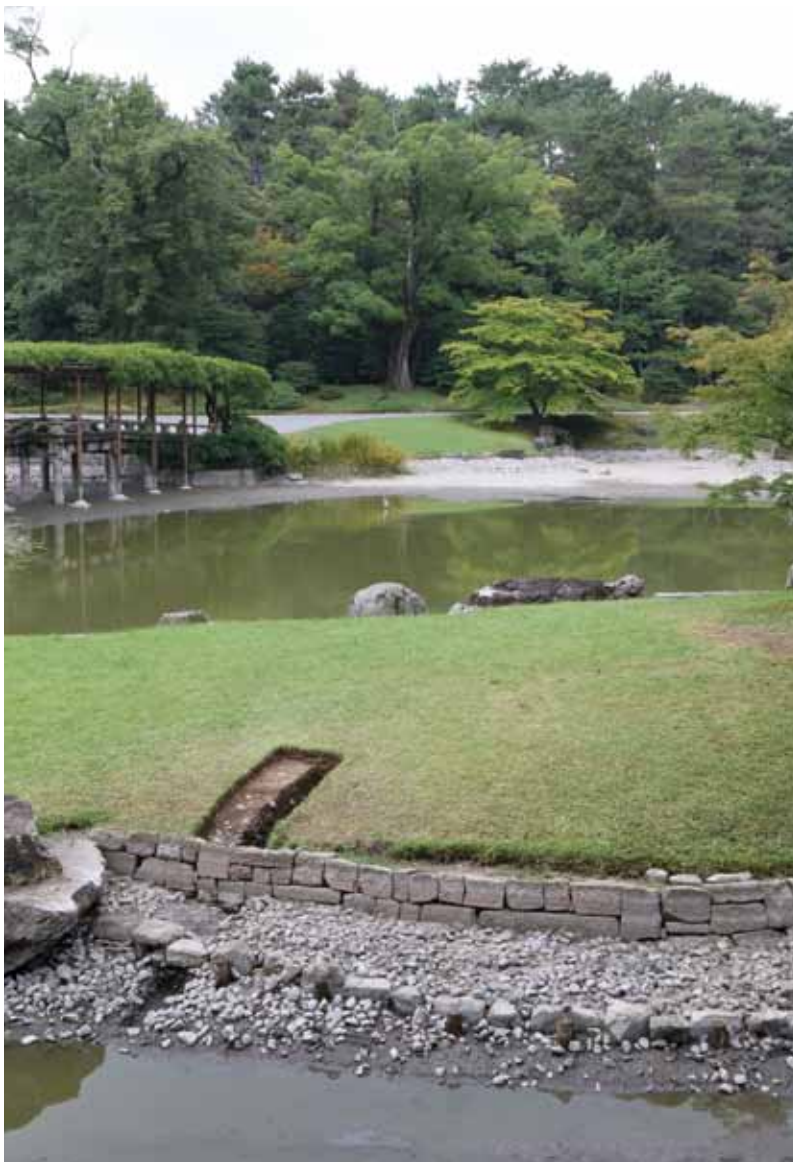
写真1 調査地全景(東から)

池の水を抜くと護岸が現われた。手前に1区、陸部の反対側に2区を設定した。

岩を並べた上段・下段の二段構造であること、上段と下段の間は幅約0.8mのテラス状の平坦面となっていることを確認しました。上段の護岸は花崗岩の切り石を2～4石積み、下段は花崗岩の割石とその前面をおさえる松杭で護岸されています。テラス状平坦面から池底にかけては、拳大の石を敷き詰めています（写真1）。

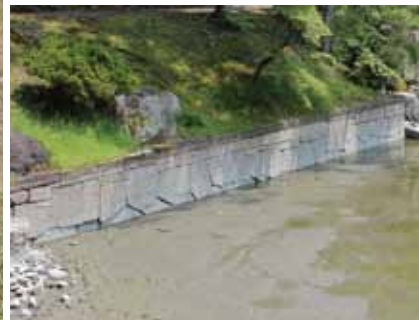
写真4 小堀遠州による池護岸の名残り

指図からうかがえます（図1左）。現在のように、北池と南池が繋がった状態となったのは、桜町上皇の延享4年（1747）であると考えられています（図1右）。改変は作庭まもなくから始まり、居住する上皇の嗜好や再建のたびに、庭の姿を変えていきます。わずかですが、出島の東側に切石を積んだ直線的な護岸が見られます。これが小堀遠州による池護岸の名残りです（写真4）。
