智積院庭園

(公財)京都市埋蔵文化財研究所・京都市考古資料館

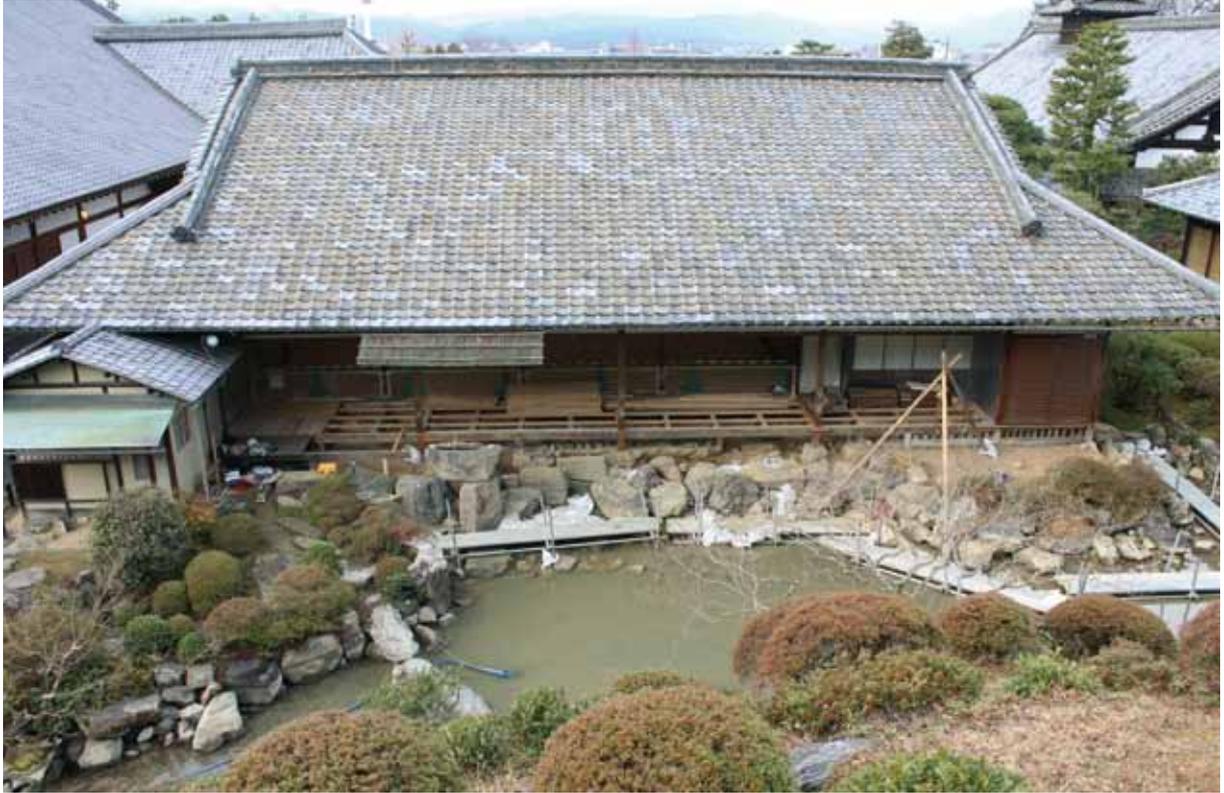
写真1 調査時の大書院と池（東から）

はじめに 智積院は真言宗智山派の総本山で、七条通が東大路通に突き当たる東山七条に位置します。広い境内の一面には昭和20年(1945)に国の名勝に指定された庭園があります。東山から傾斜する地形を利用して造られた築山の植栽や池岸に配置された景石など、端正な情景が大書院から眺められることで有名な庭園です(写真1)。この情景を維持するため、これまでも庭園の植栽や池の修理が行なわれてきましたが、経年変化による漏水、景石の傾倒などが見受けられるようになりました。そこで、学識経験者や行政機関からなる整

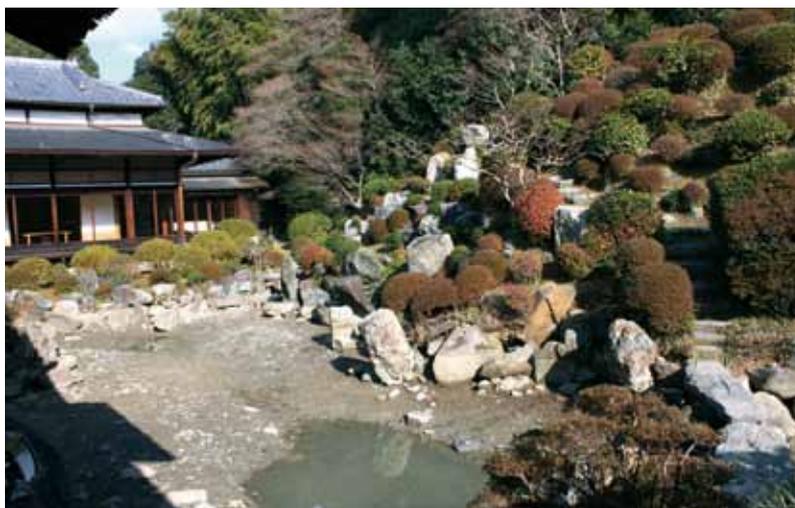
写真2 水を抜いた池と築山(南西から)

調査の概要 調査は築山や護岸、園路など各所で実施しました(図1・写真2)。池関連では、講堂前の池西側護岸は現在の石積み護岸ではなく、横板や胴木を杭で留める木製護岸があったこと、石橋南東部の護岸石は背後にもう一面を控える二重護岸であったことがわかりました。大書院北側では西に続く池が埋められていました。方

形池では護岸石下に胴木を据えていること、北側で見つかった瓦敷き石積みの溝は、築山からの雨水や湧水を方形池に誘導する溝であったことがわかりました。また、池底は地山である灰白色の土層が広がっているため、水が保たれていることもわかりました。築山では急峻な角度のため造成土や表土の崩落が起こり、踏み石や園路が埋もれたり、景石が傾いている所がありました。庭園の修復は、これらの調査成果を基に毎年行なわれました。

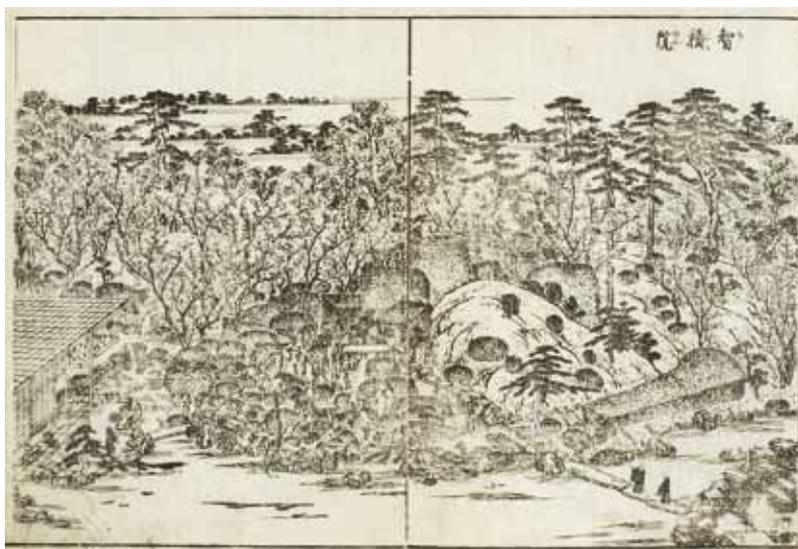
図2 『都林泉名勝図会』巻三 (国際日本文化研究センター所蔵)
左に宸殿、右に石橋を渡る人物

おわりに 寛政11年(1799)に刊行された『都林泉名勝図会』(図2)には、智積院の庭園が掲載されています。滝組石などの細部までは不明ですが、築山や石橋の位置などは現在の庭園と大きく変わらず、今も四季折々に桜、青葉、紅葉が変化に富み、多くの参拝者の目を楽しませてくれます。
