# 西三条第(藤原良相邸)の発掘調査 —平安時代前期の邸宅—

(公財)京都市埋蔵文化財研究所・京都市考古資料館

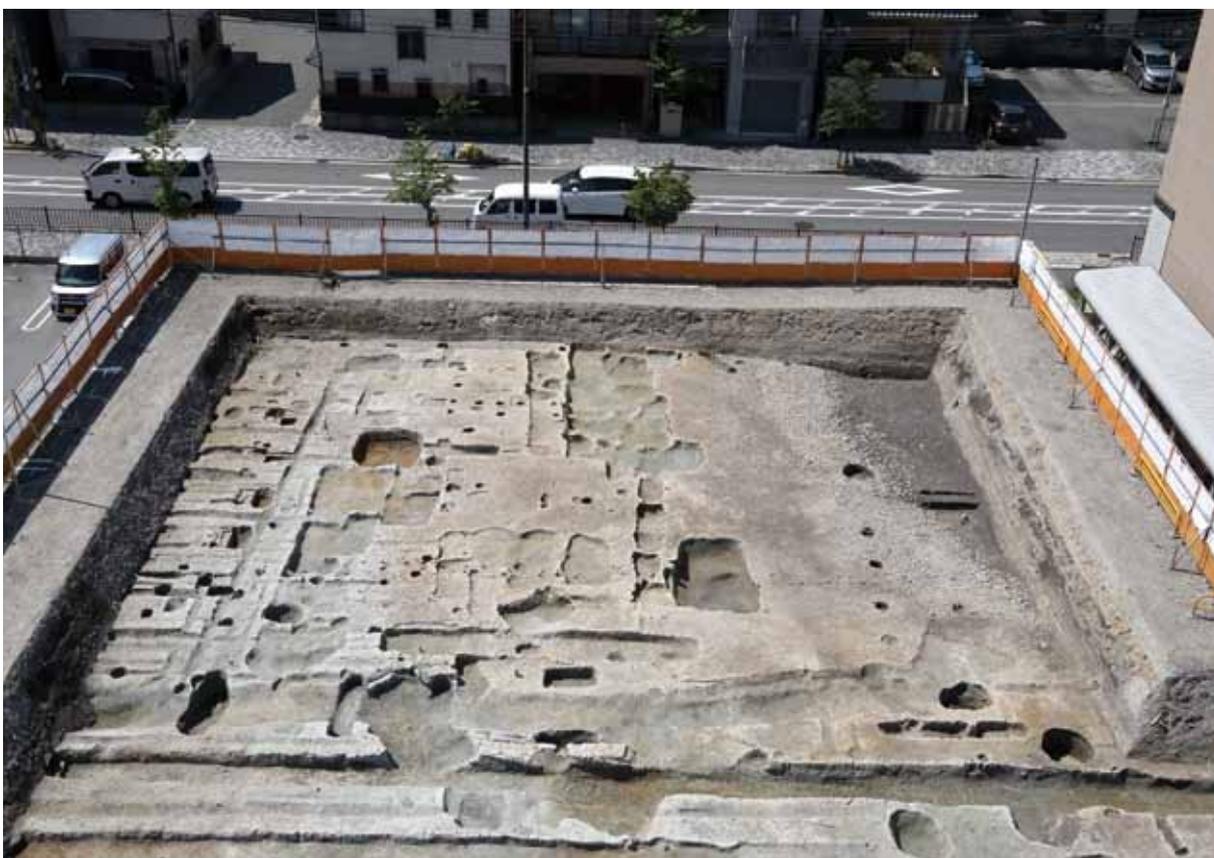
写真1 今回の調査で見つかった建物4・池750・溝599(北から)

また建物4は、東・南庇が8尺(2.4m)、西庇が9尺(2.7m)となり、西庇は他の庇より広がっていることから、西側に広がる池750を意識して建てられたと考えられます。

43 mにも及ぶことがわかりました。また池750に流れ込む溝599は2011年度の調査で検出した溝の延長部にあたり、池250西側の建物の下を通り、建物4を避けるように少し曲がりながら約48 mにわたって西に向けて水を流していることが確認できました。勾配が緩やかなこの溝は、宅地内を流れる

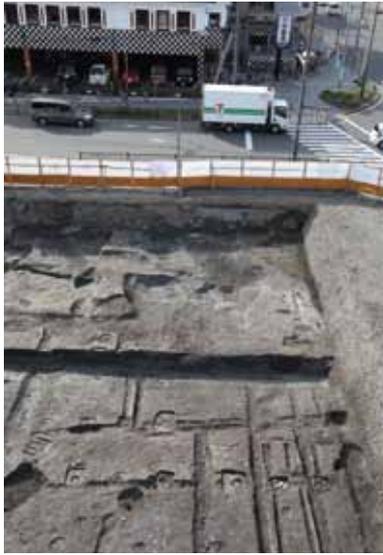
写真2 建物1・2（東から）

各建物について見てみましょう。建物1と建物2は同規模で、南北に位置をずらして建て替えられたものと考えられますが、先後関係は不明です。これらの建物は池750の北側正面に位置することから、南側に広がる池を意識して建てられたと考えられます。

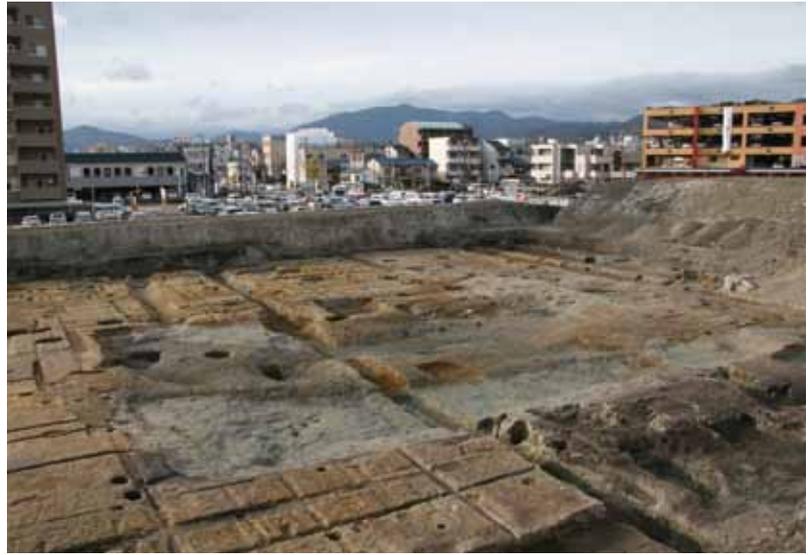
写真3 2011年度調査で見つかった池250・溝43（南東から）

見つかった建物 今回の調査地東側では2011年度に調査が行なわれ、平安時代前期の池250(写真3)や建物が見つかっています。今回の調査でも、同時期の池750や建物(写真1・2)を検出しました(図1)。
