太閤の城と石垣

ー JR 桃山駅前 の調査成果から ー

(公財)京都市埋蔵文化財研究所・京都市考古資料館

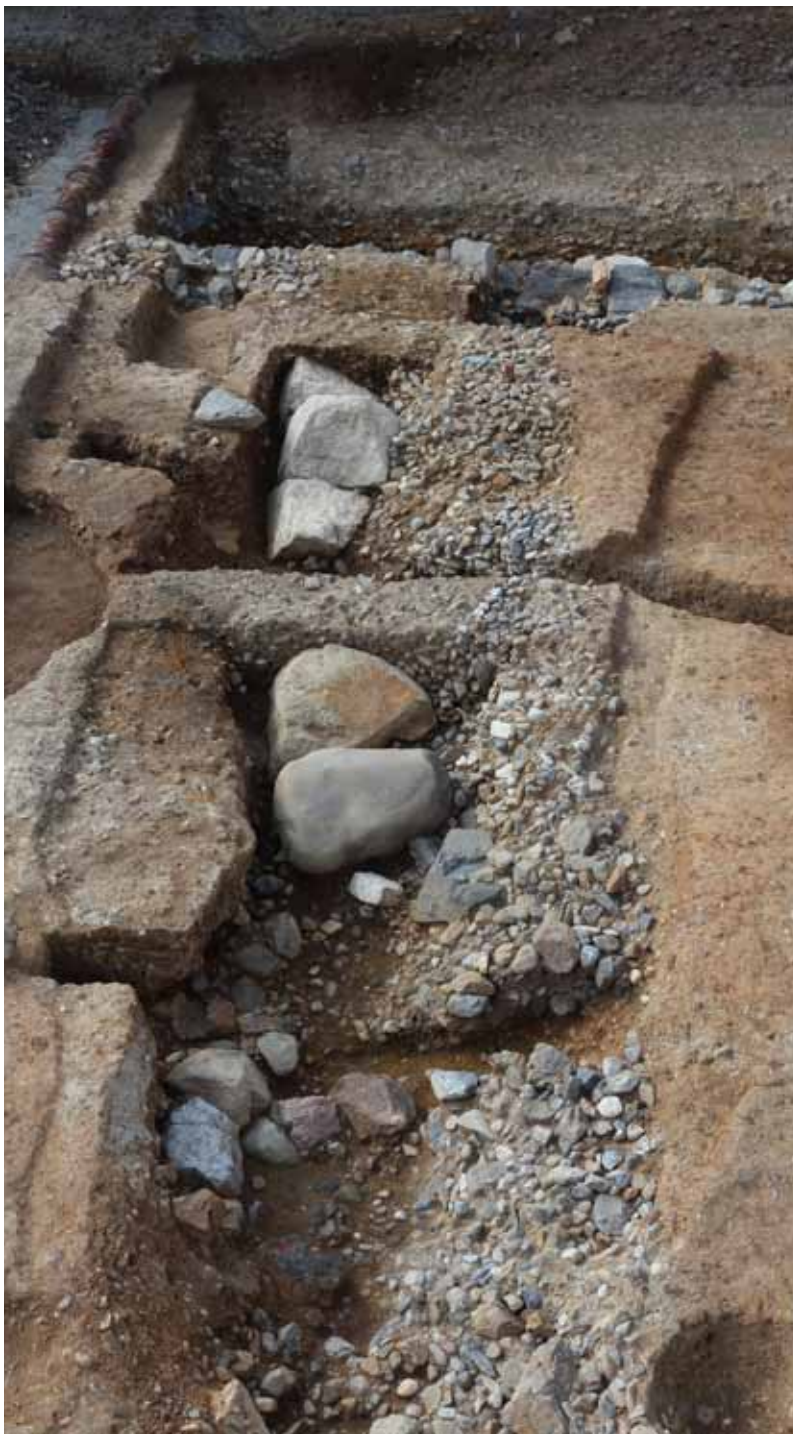
写真1 発見された指月伏見城の石垣の基礎部。奥には大名屋敷の石垣(東から)

発見された石垣 2021年秋、JR桃山駅前の発掘調査で、指月伏見城のものと考えられる石垣基礎部が発見されました。検出長は東西に18mで、石垣本体は残っておらず、基礎部のみが残っていました(写真1・図1)。方位は北に対して反時計回りに約18度振っています。地面を溝状に掘り込んで、根石を据え、裏側に安定性・透水性を高めるための栗石を入れ、前面に土を入れて叩き締めています(図3)。このような入念な基礎部の工法は安土桃山時代では他に例を見ません。

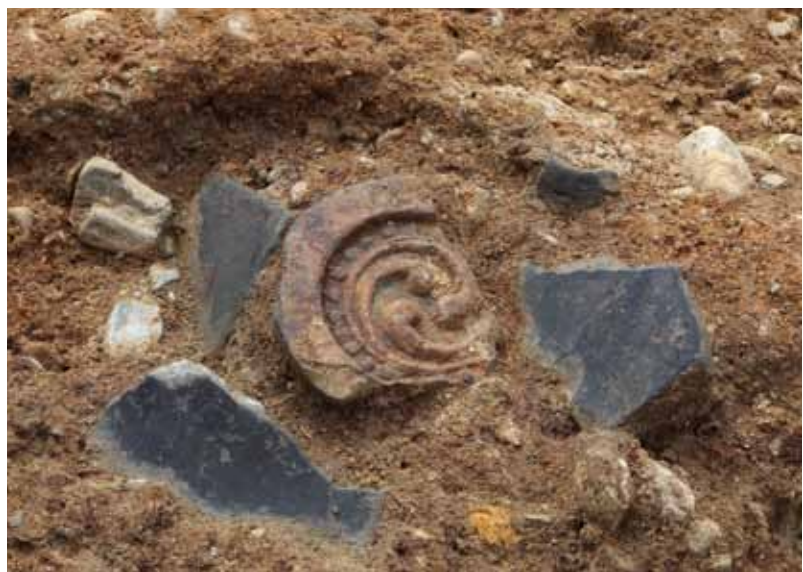
写真2 石垣を埋めた土からは金箔を貼った瓦が出土した

『義演准后日記』には、大地震によって指月伏見城の御殿や門が倒壊したが、翌日には、秀吉が木幡山に城郭を再建する縄張りを命じていたことが記されています。合わせて城下の整備が進められ、調査地でも大名屋敷地に造り替えるときに新しい町割の方位に改められたと考えられます。残された指月伏見城の石垣の溝を埋めた土からは金箔瓦が13点出土しました

(写真2)。この時に石垣の石材も抜き取られたのでしょうか。
