# 鴟尾の魅力

令和 4 年度 京都市指定文化財「洛北窯跡出土鴟尾」によせて

(公財) 京都市埋蔵文化財研究所・京都市考古資料館

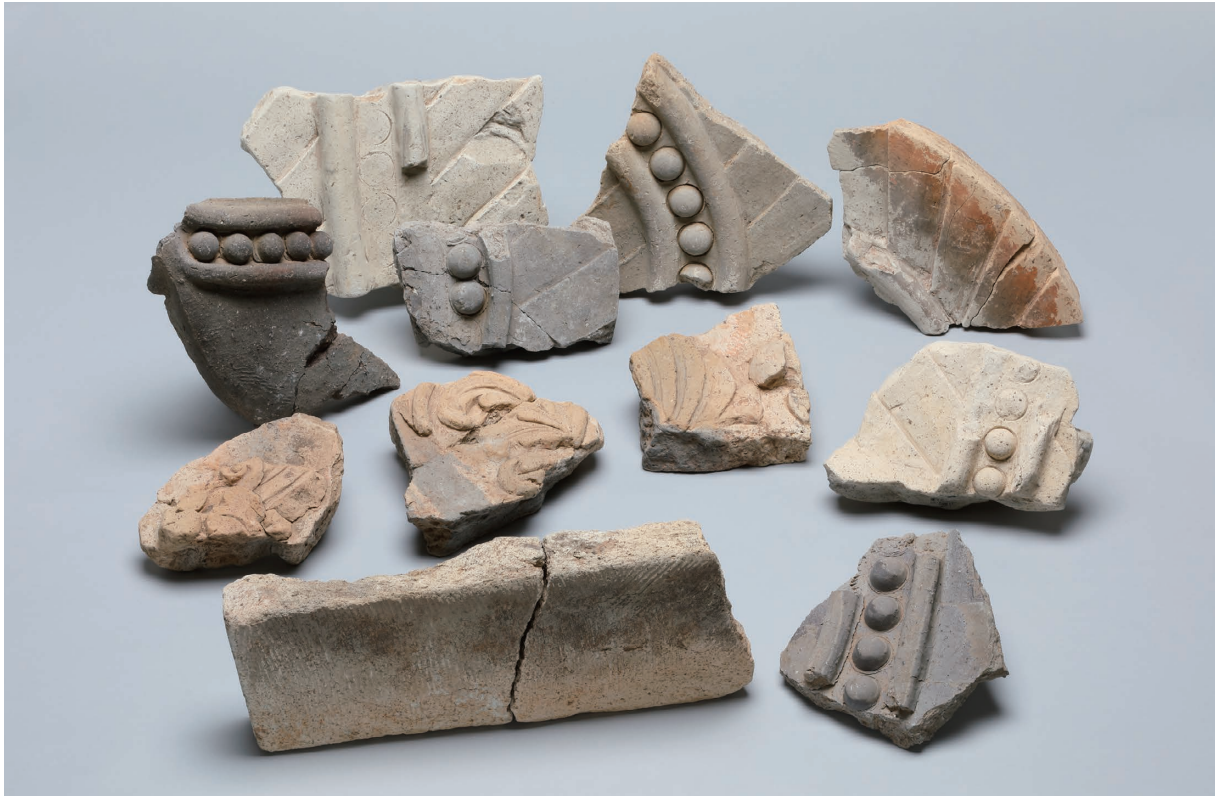
写真 1 令和 4 年度京都市指定文化財「洛北窯跡出土鴟尾」

はじめに 写真 1 に写っているものはなんだと思いますか？「焼き物の破片？」「多量の廃棄物(笑)」などなど、様々な声(回答)が聞こえてきそうです。「当たらずといえど遠からず」と言ったところでしょうか。実は・・・これらの破片は京都市指定文化財美術工芸品(以下、指定文化財)に登録された平安時代初頭の鴟尾(瓦製)の破片なのです。「え！これが指定文化財なの？」「そもそも鴟尾ってなに？」と、次は疑問の声が聞こえてきそうです。確かにこの写真を眺めていても、鴟尾がどのようなものなのかわかりません。そこで、今

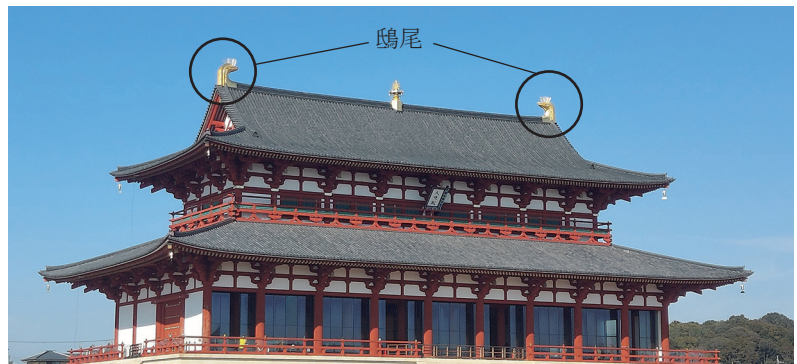
写真 2 平城宮第一次大極殿(復元)

**鴟尾とは** 鴟尾とは仏殿や宮殿の屋根頂部の水平部分おおむね(大棟)両端を飾る瓦の一種です(写真 2)。大棟の両端が高く反り上がると建物が立派に見えることから、古代

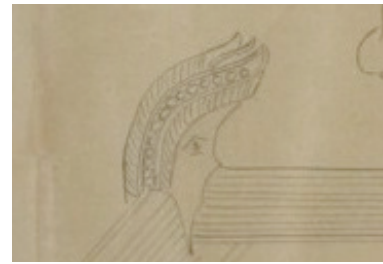
図2 大極殿鴟尾(『年中行事絵巻』)

**絵巻の鴟尾** その答えを知るヒントが、平安宮で執り行われた儀式の様子を描いた『年中行事絵巻』にあります。絵巻には儀式の様子とともに建物が描かれています。建物の屋根をよく見ると、両端に鴟尾が描かれていることに気が付きます。ここで注目したいのが、建物の規模によって描かれている鴟尾の様相が異なることです。宮内で最大規模を誇る大極殿には2に類似した鴟尾(図2)、やや規模の小さい建物(小安殿)や門には3に類似した鴟尾(図3)、回廊(廊下)の屈曲する部分には特殊な形態の4に類似した鴟尾(図4)が飾られています。つまり、建物の大きさや格付け、屋根の形状に合わせた鴟尾が作られ、使い分けられていたことがわかります。

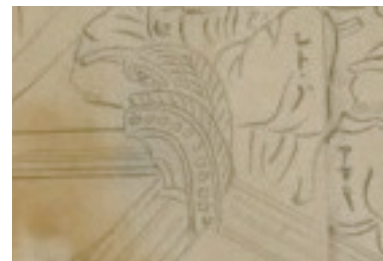
図4 大極殿回廊鴟尾(『年中行事絵巻』)
