# 初発見！北白川廃寺の西端

(公財) 京都市埋蔵文化財研究所・京都市考古資料館

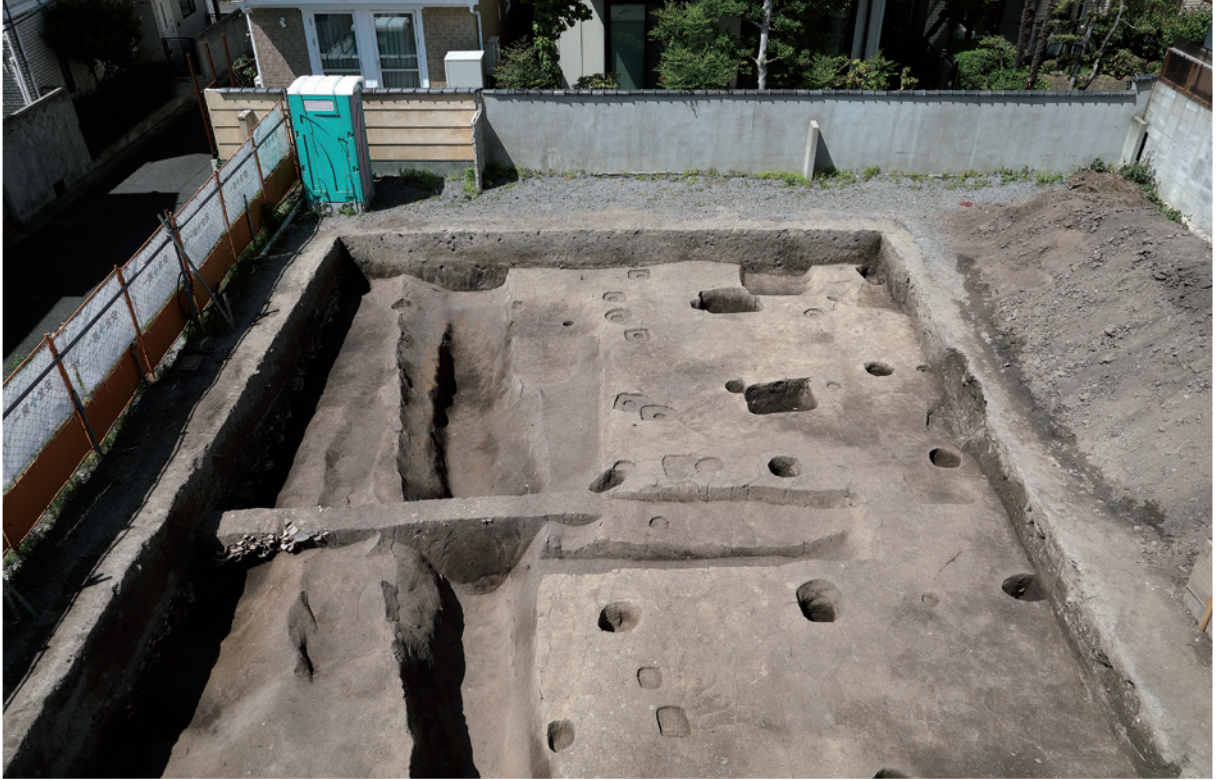
写真 1 北白川廃寺西端の溝と建物跡（南から）

この調査で、南北方向の複数の溝と1棟の建物を発見しました(写真1)。発見した溝は3条4時期あり、7世紀中葉～後半→7世紀末～8世紀初頭→8世紀末～9世紀初頭→9世紀と考えています。このうち7世紀末～8世紀初頭の溝からは多量の瓦片が出土しました(写真2)。

溝に隣接して発見した建物は南北5間以上、東西2間以上の総柱の掘立柱建物です。南北両側と東側は調査区外になるため、これ以上の規模になる可能性もあります。総柱であることから、複廊の回廊や倉庫などいくつかの可能性がありますが、溝とともに寺域の西端を区画するものであったことには疑いがありません。

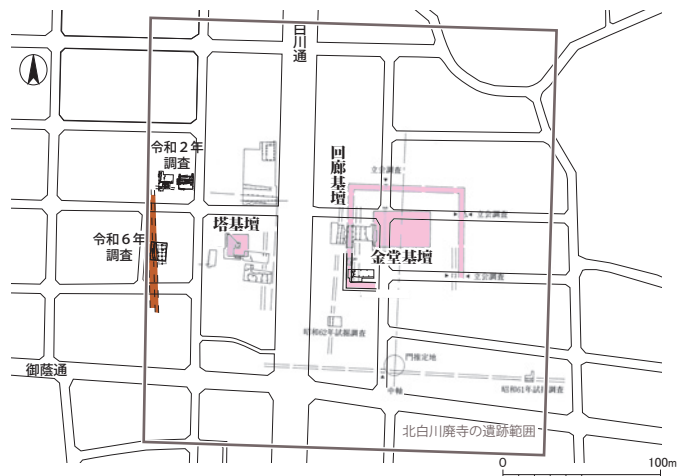
図 1 北白川廃寺の伽藍復元と令和 6 年調査位置

**今回の調査成果** 令和6年の発掘調査は、北白川廃寺の遺跡範囲西端でおこないました(図1)。大正時代の都市計画図からは遺跡範囲西端に段差があることが読み取れ、現在でも調査地と西側道路には50cm程度の段差があります。現

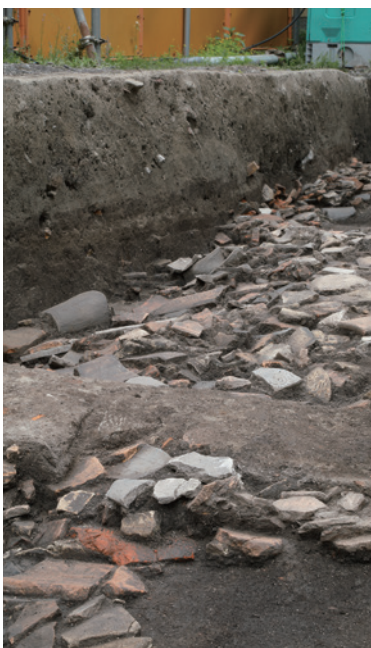
写真2 瓦出土状況(南東から)

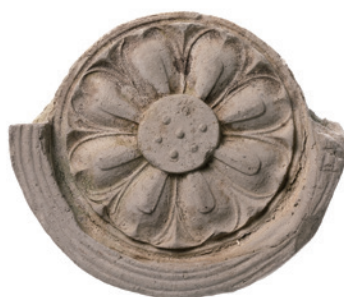
写真4 山田寺式軒丸瓦

昭和50年(1975)には白川通を挟んだ西側で塔の基壇が発見されました。これにより、東側に金堂、西側に塔を置く伽藍が復元されました。しかし、講堂や四至を限る施設などは発見されず、寺院の全体像はわからないままとなりました。また、これまでに出土した瓦のうち、もっとも古いものは山田寺式軒丸瓦(写真4)で、これは640年代に造営された山田寺(奈良県桜井市)の創建瓦よりもやや新しいタイプの瓦です。このことから、北白川廃寺の創建は7世紀第3四半期だと考えられてきました。
