# 石見城跡の発掘調査

## 石見城跡について いみじょう 石見城跡

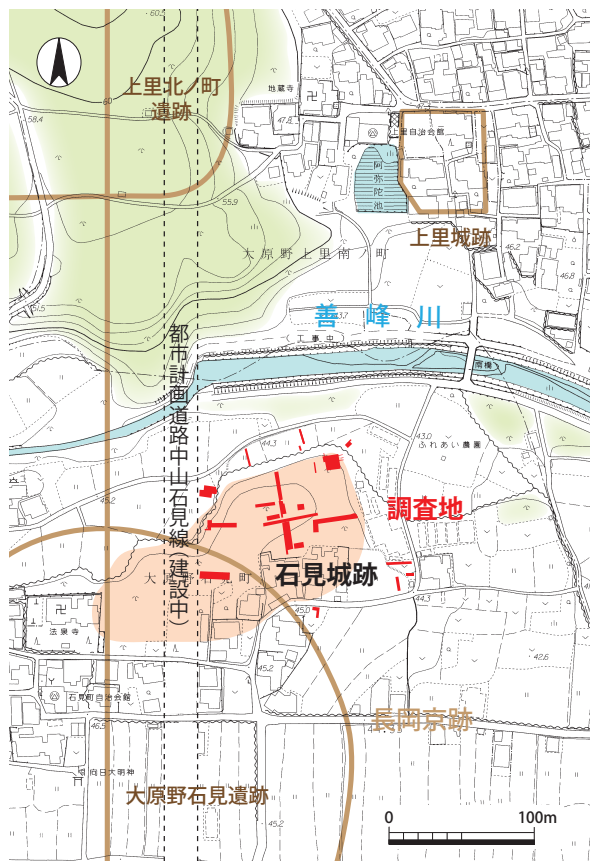
図1 調査位置と周辺の遺跡

は、京都市西京区大原野石見町に所在する遺跡です(図1)。室町時代(14世紀後半から16世紀)、この地域は広く西岡と呼ばれ、複数の小領主が連帯して治めていました。彼らはそれぞれが治める地域に城や館を築きました。石見城(館)もそのうちのひとつと考えられています。

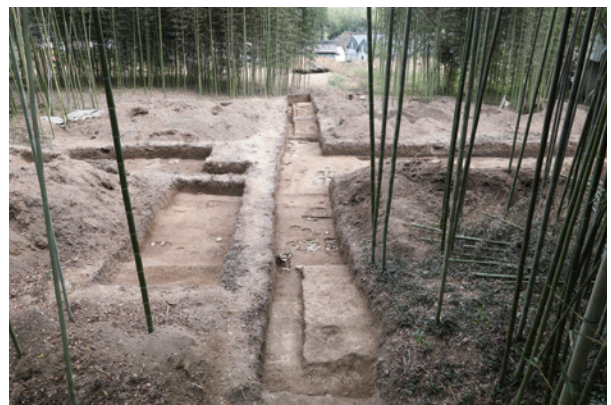
写真1 城館遺構面検出状況(西から)

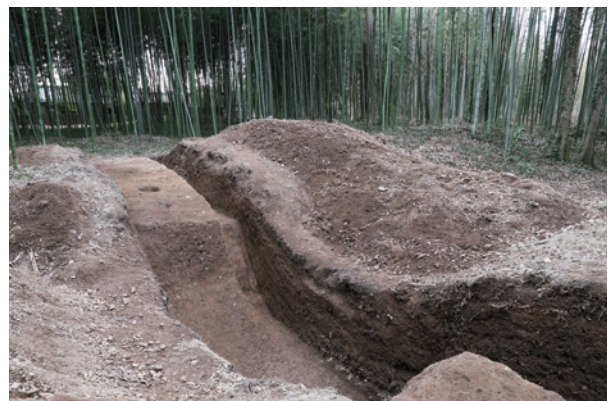
写真2 城館北堀完掘状況(北東から)

また、城館域では、中心施設を囲む堀と土塁が大幅に拡張されました。特に西側の内土塁は、外方へ張り出すように増築されます(横矢掛<sup>よこやが</sup>り出すように増築されます(横矢掛

け)。この改変にあわせて、堀もコ字形にめぐるように新たに掘りなおされました。また土塁の拡張により郭が手狭となったため、東堀を埋め、より東へ拡張されました。前時代よりもさらに大きく、防御性に優れた施設として整えられたことがわかります。
