連続講座「遺跡が語る戦国時代の京都」第6回

## 織田信長の遺跡

(公財) 京都市埋蔵文化財研究所 柏田有香

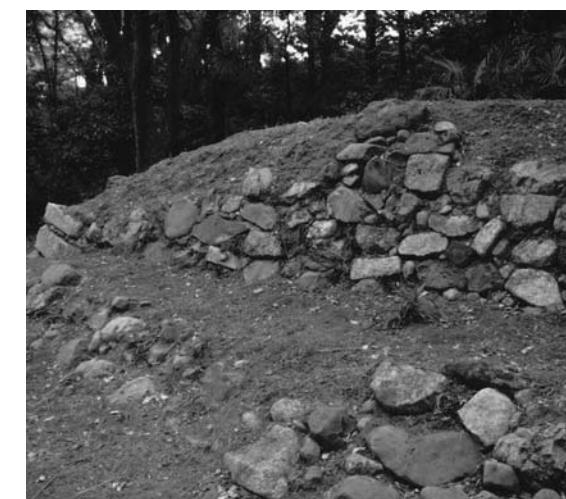
図5 現在の二条城に移築された旧二条城石垣

1975年に実施された地下鉄烏丸線敷設に伴う調査で、石垣を備えた濠跡が4箇所で見つかりました（図4～8）。これにより、旧二条城が内郭と外郭の二重構造をとり、外郭は南北約380m、内郭は南北約160mあることがわかりました。また、石垣には多数の石仏や石塔が使用されていました。

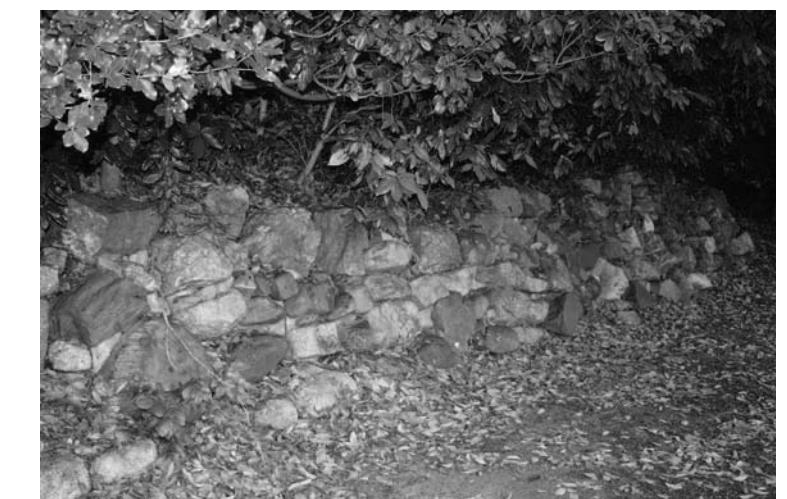
図6 京都御苑に移築された旧二条城石垣

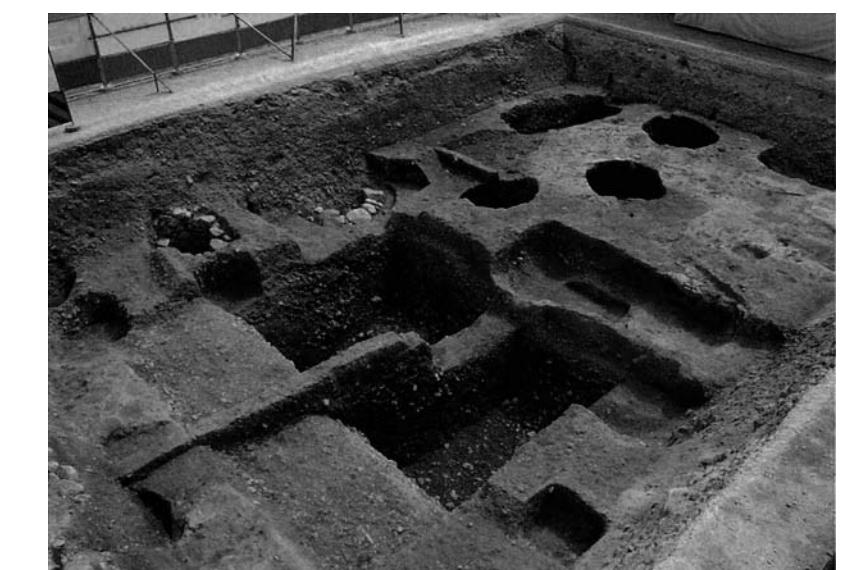
図10 調査③ 濠全景写真(北東から)

2012年に古代文化調査会が下立壳通沿いで行った調査で、南北方向の大規模な濠跡が見つかりました（図9・10）。規模や出土位置から旧二条城内郭の濠と考えられます。これにより、内郭の西端がほぼ確定しました。

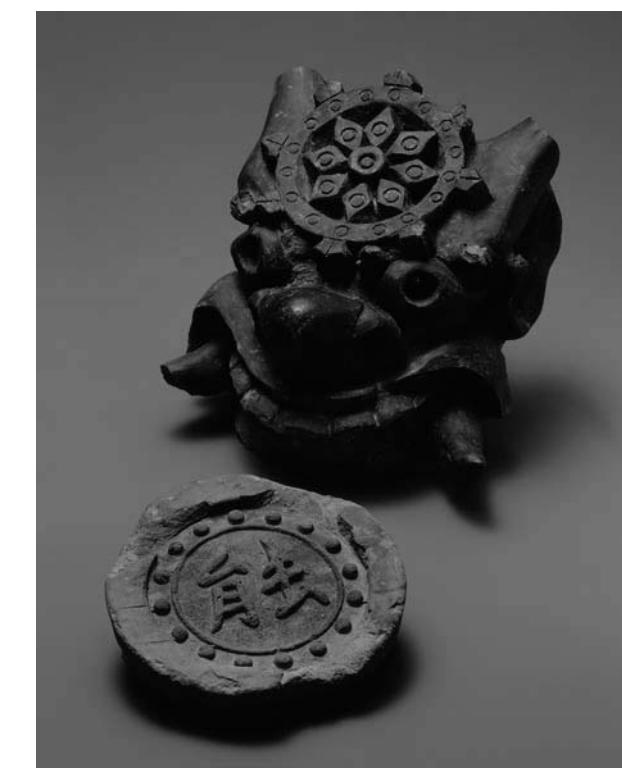
図18 本能寺跡出土鬼瓦・軒丸瓦

2007年に関西文化財調査会が敷地北東部で実施した調査で、L字に折れ曲がる石垣を備える濠が見つかりました（図17）。濠からは、大量の瓦などが出土しています（図18）。2012年にその北側で古代文化調査会が実施した調査では、その濠の延長は見つからず、間で西に曲がるとすれば、城の「出隅」のようなものがあったのではないかと推測されています（図19）。2007年に敷地中央部で実施された調査では、3基の礎石据え付け穴と南北方向の溝などが見つかっています。
