世界遺産を掘る 第 6 回

－ 仁和寺 －

(公財)京都市埋蔵文化財研究所 モンペティ恭代

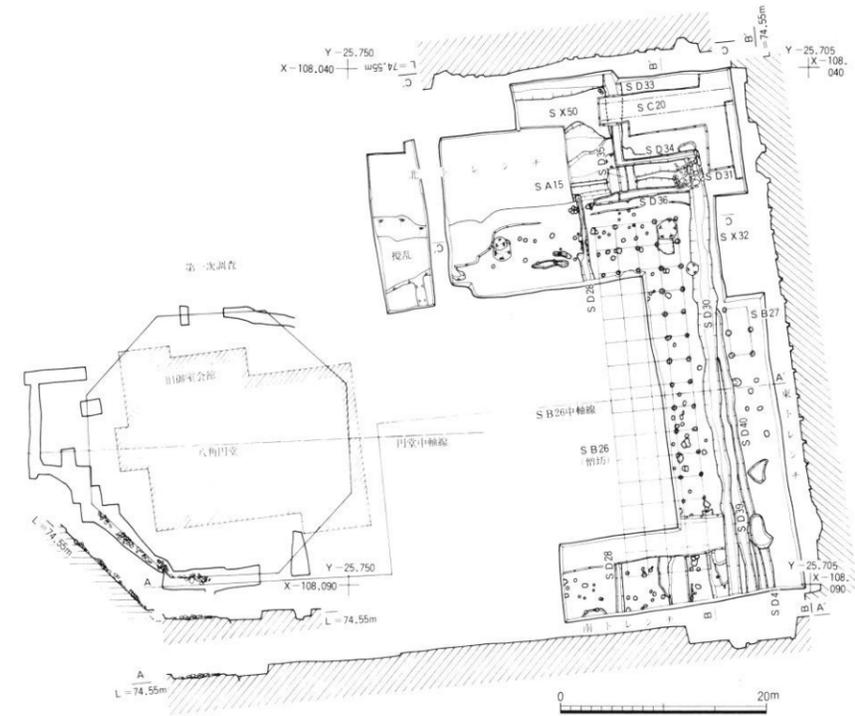
図5 ①昭和37年調査及び③第1次調査平面図

杉山信三氏による調査。八角円堂院跡を検出。

昭和 56 年実施。現在の御室会館の建設工事に伴う調査。近世の遺構として、溝・井戸・土坑・柱穴などを検出、「仁清」銘陶器などが出土。平安時代後期から中世の遺構として、土塁・築地・溝などを検出。平安時代中期の遺構として、建物跡・雨落ち溝・土塁・溝などを検出、墨書土器・硯・緑釉瓦などが出土。建物跡は円堂院付属の僧坊であることが判明。

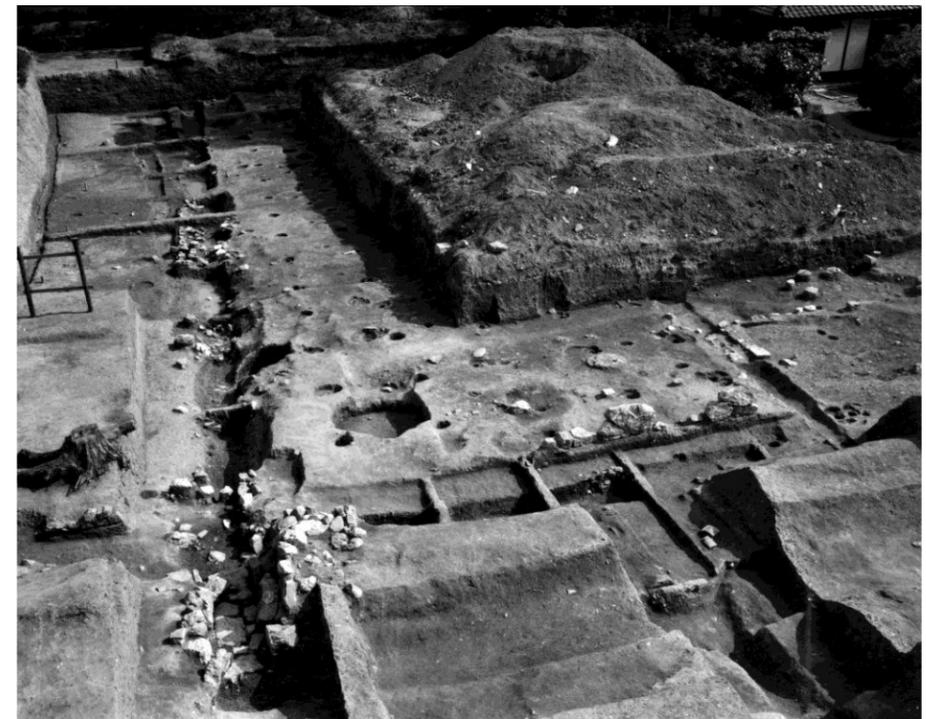
図6 ③第1次調査 全景写真 (北から)

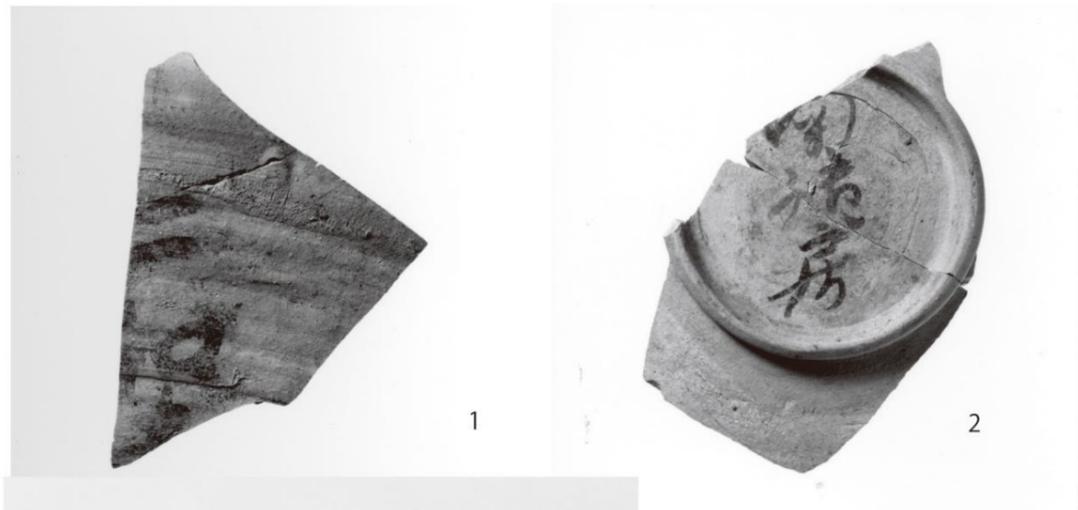
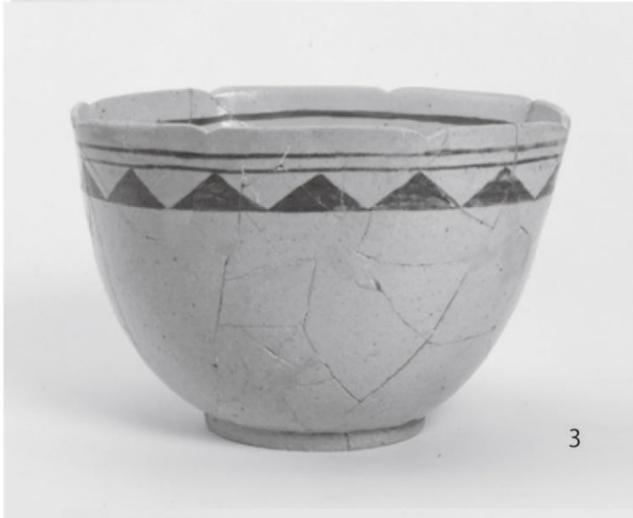
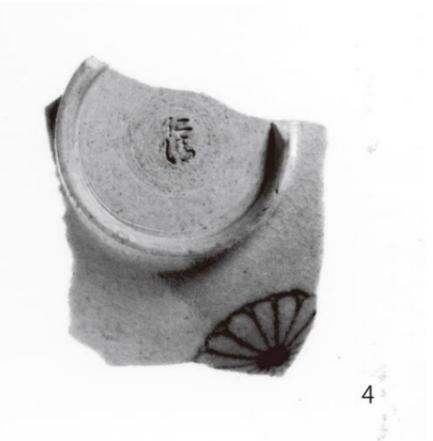
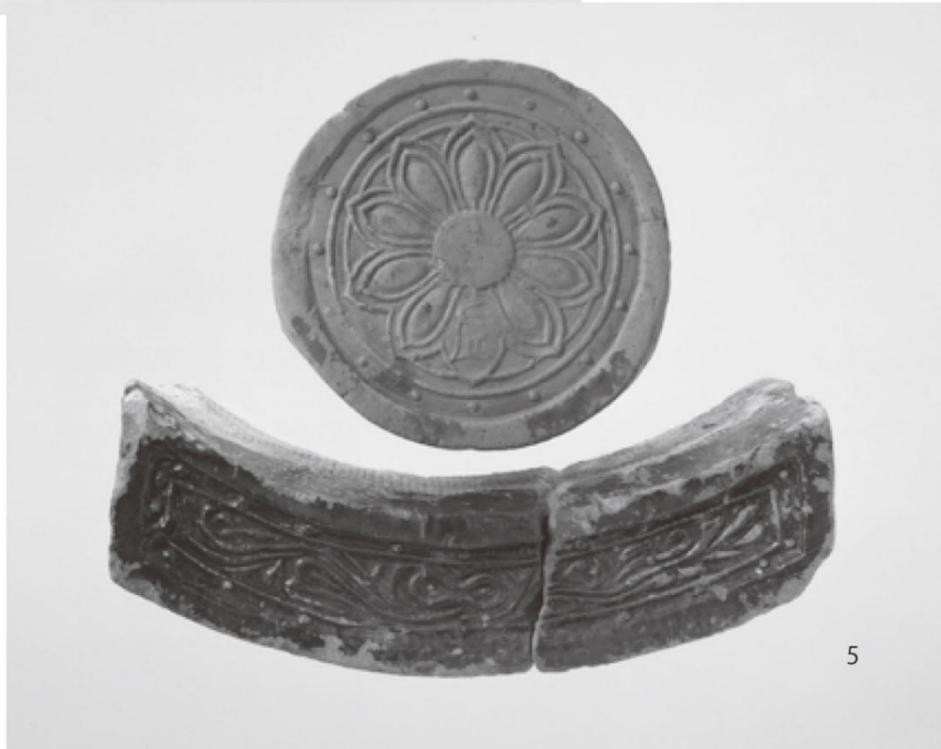
图7 ③第1次調査 出土遺物

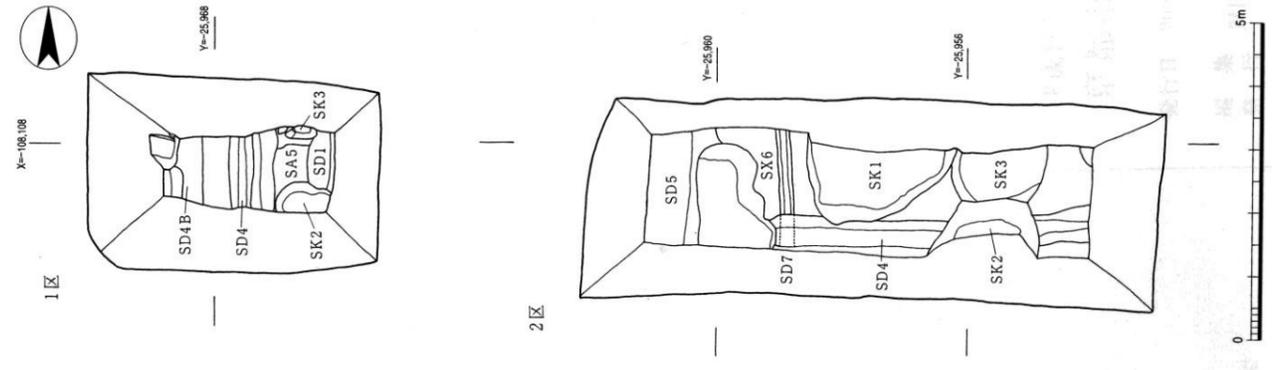
图8 ④第2次調査平面図

平成 11 年実施。宗務庁舎の増・改築工事に伴う調査。寛永再興時の西面築地塀跡や雨落ち溝などを検出、江戸時代の土器・「仁清」銘陶器などが出土。

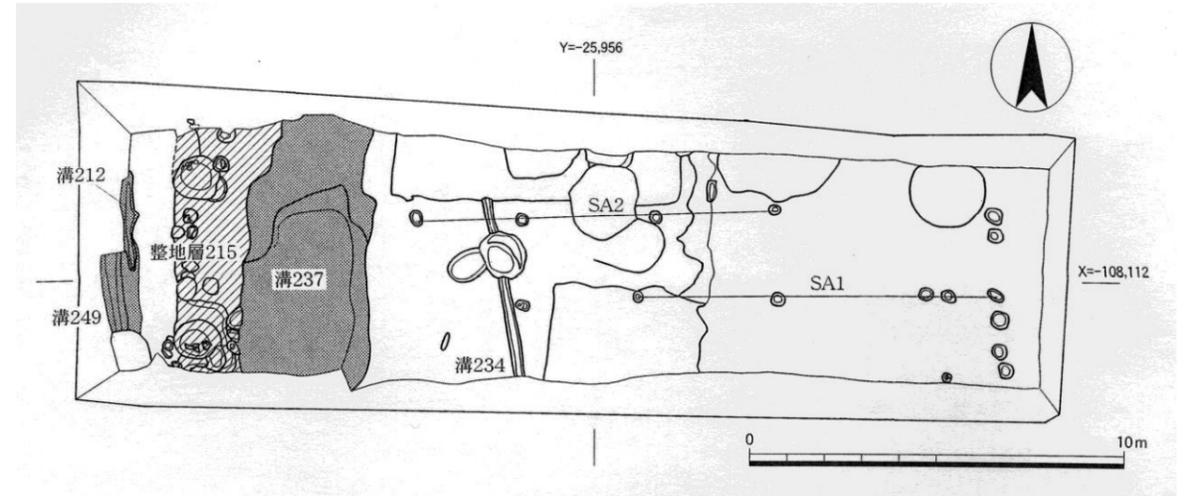
图9 ⑤第3次調査平面図

平成 12 年実施。現在の宗務庁舎建設工事に伴う調査。明治時代の遺構として、火災処理穴、江戸時代前期の遺構として、築地や側溝などを検出、土器・「仁清」銘陶器・瓦・墨書木製品などが出土。平安時代後期から鎌倉時代前期の遺構として、門を伴う築地状施設や側溝を検出。

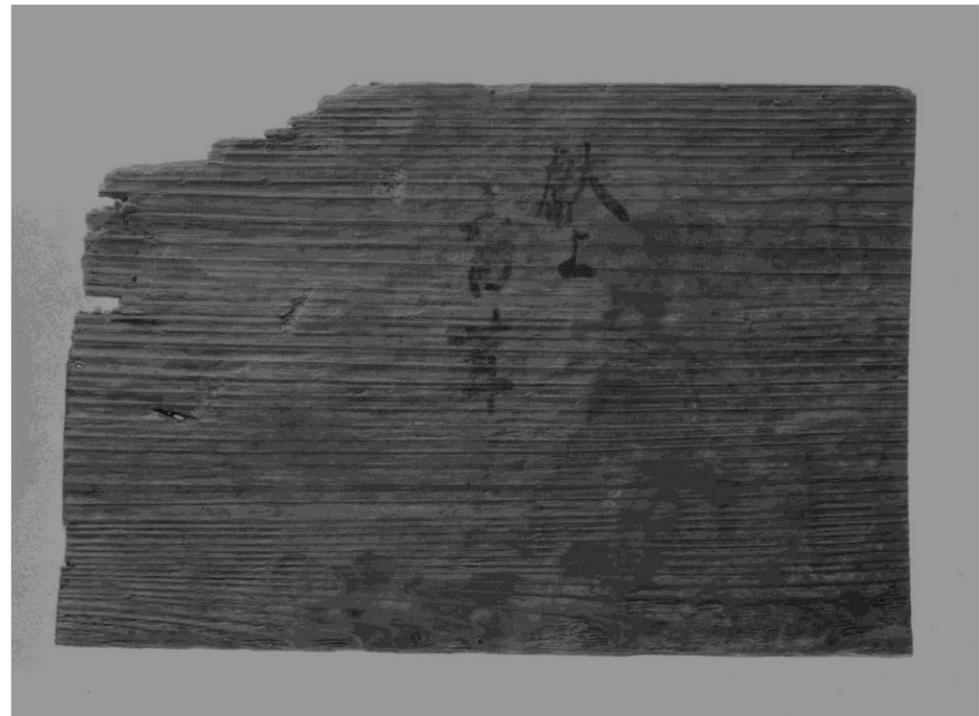
图10 ⑤第3次調査出土木製品

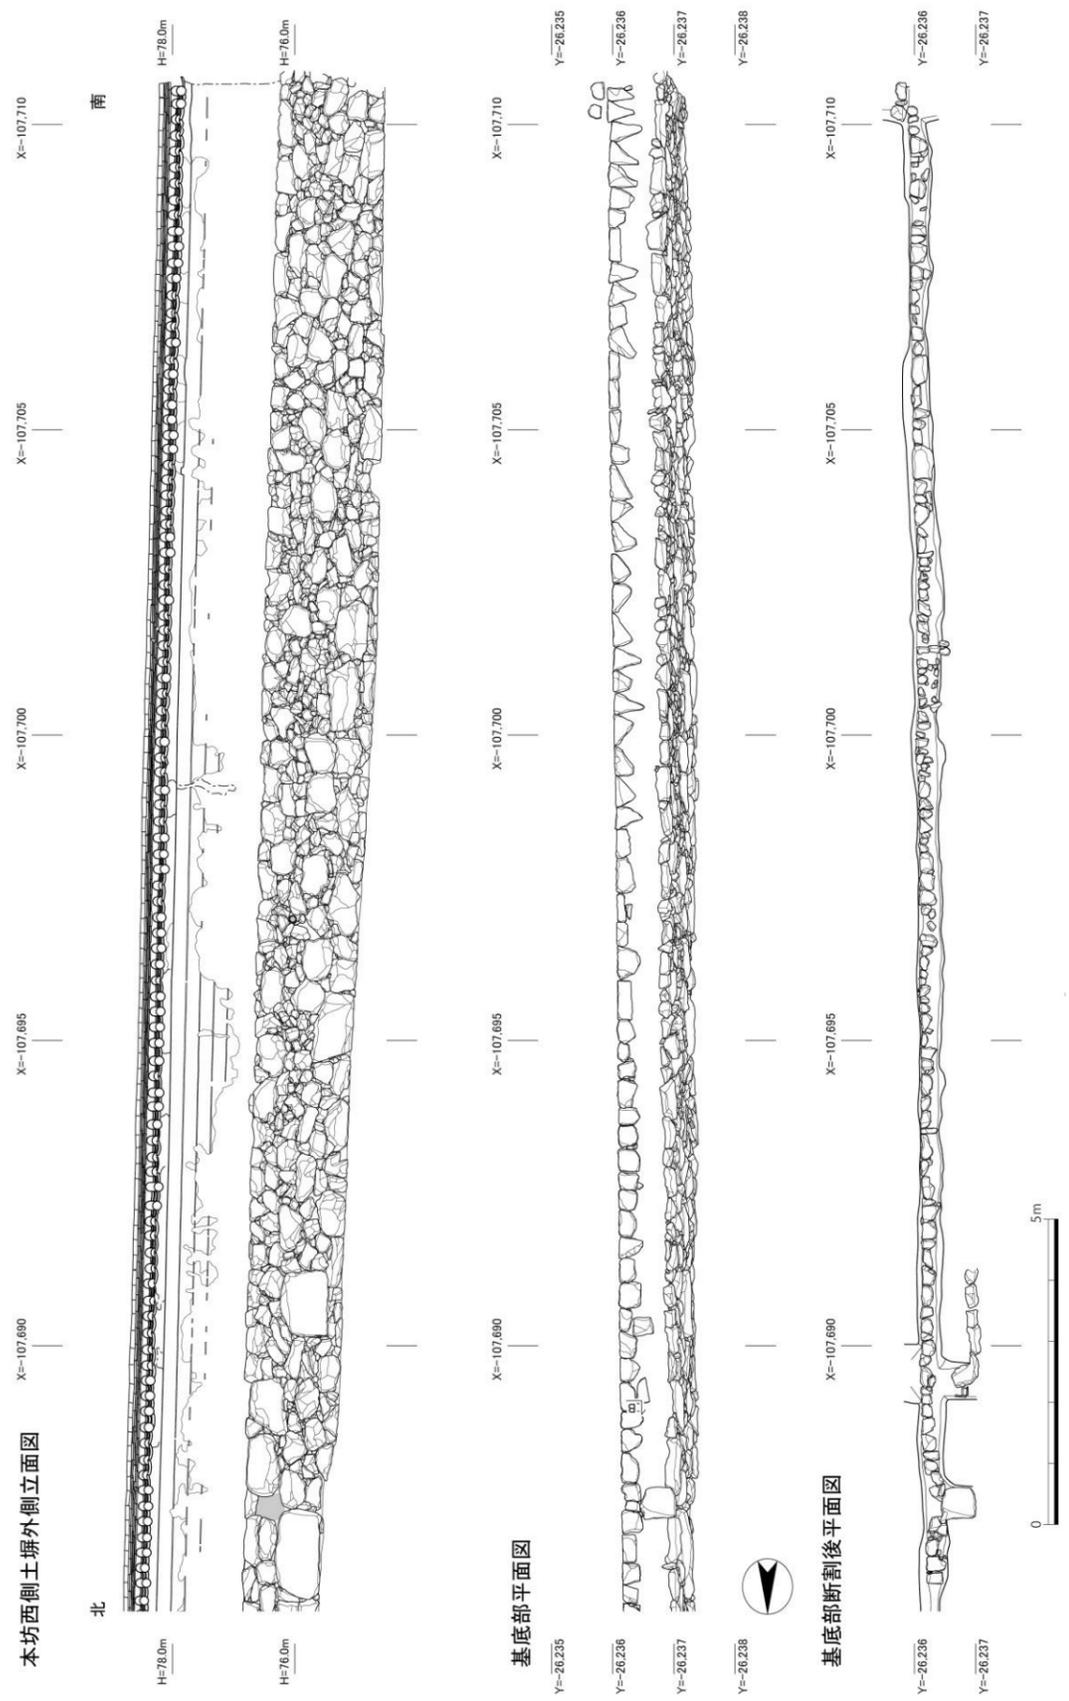
图 11 ⑥第 4 次調査 西側土塀実測図

平成 21 年実施。西側の土塀解体修理工事に伴う調査。解体した土塀の測量を行い、精査。寛永再興時に大規模な造成工事が行われたこと、現存する石垣は再興時のものではなく、江戸時代後期に積み直されたことなどが判明。

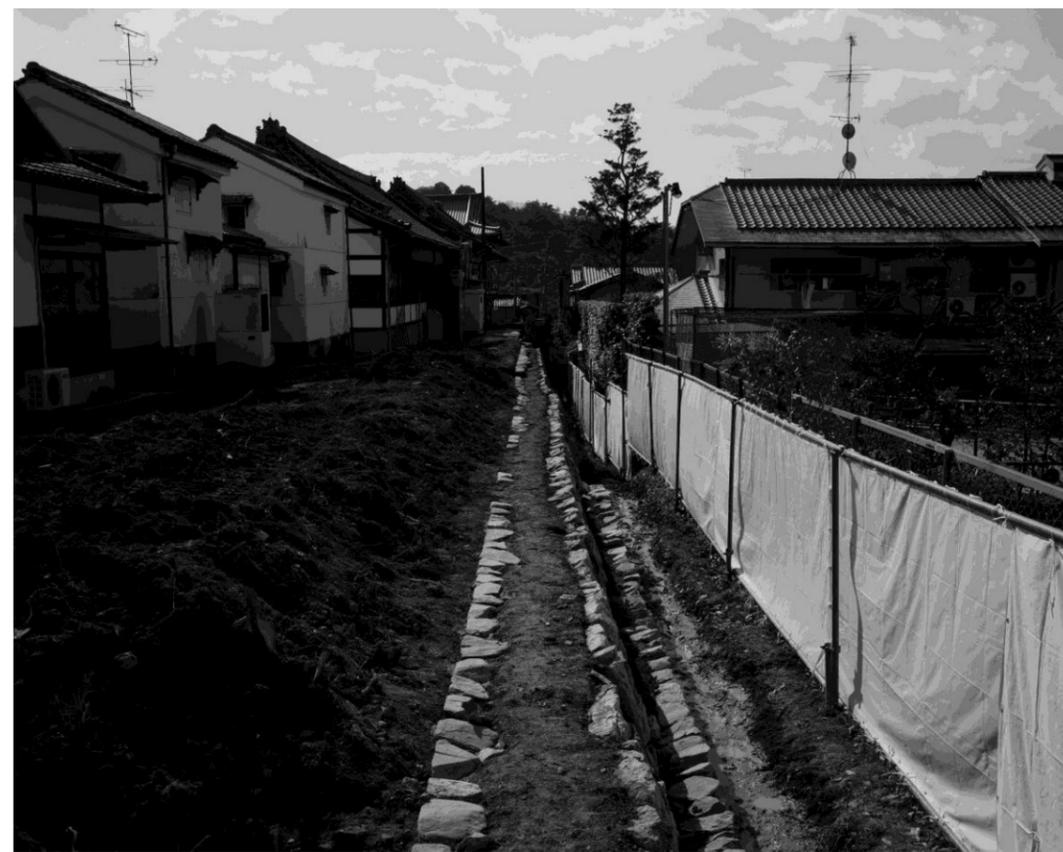
图 12 西側土塀基部 (北から)

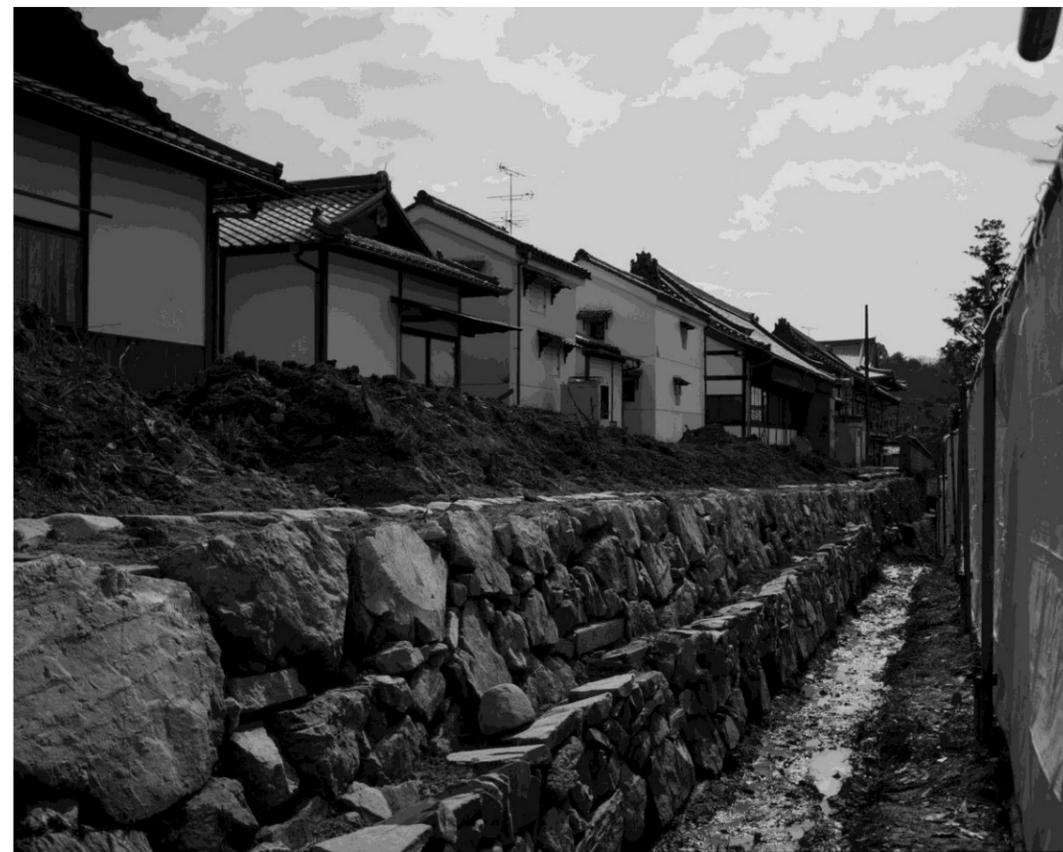
图 13 西側土塀石垣 (北西から)

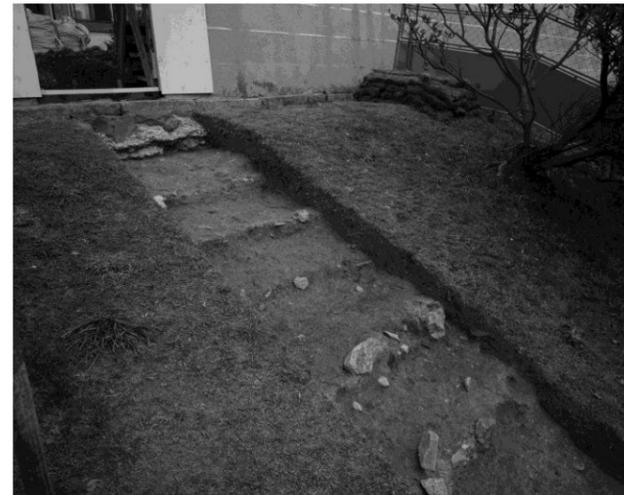
図 16 ⑧第 6 次調査 1 区南部全景 (南西から)

平成 25 年実施。南側の土塀解体修理工事に伴う調査。天和年間の土塀の基礎となる石組みや「真乗院」に伴うと考えられる階段跡とそれに続く路面、また、平安時代の整地層などを検出。「仁和寺」銘の軒丸瓦や唐草文の軒平瓦が出土。

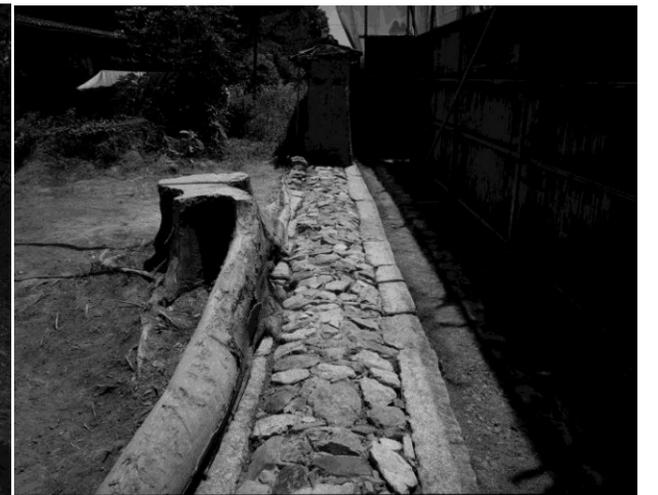
図 17 ⑨第 7 次調査土塀基部全景 (西から)

平成 26 年実施。南側の土塀解体修理工事に伴う調査。江戸時代初期の土塀の基礎地業跡などを検出、土塀の工法や旧地形などが判明。

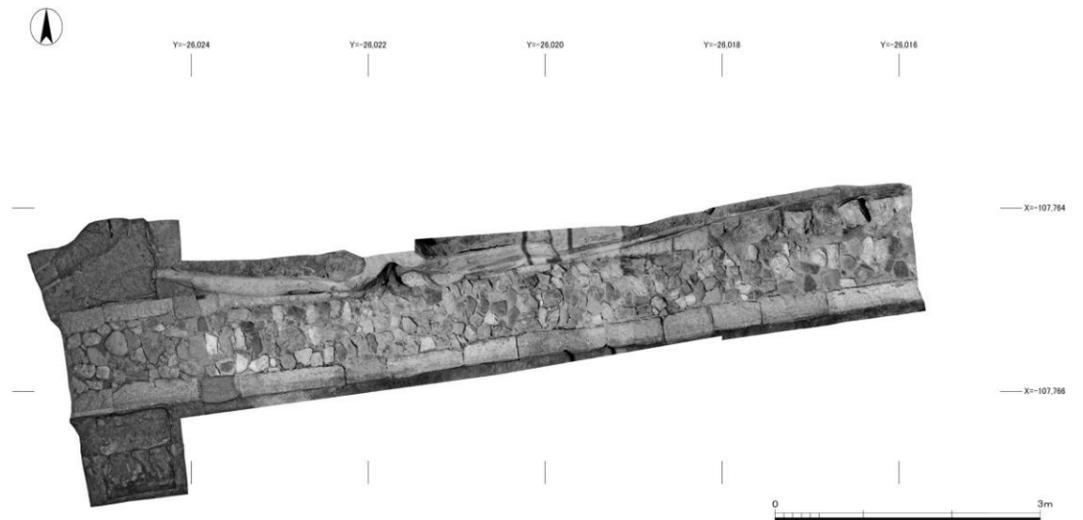
図 18 ⑨第 7 次調査土塀基部写真

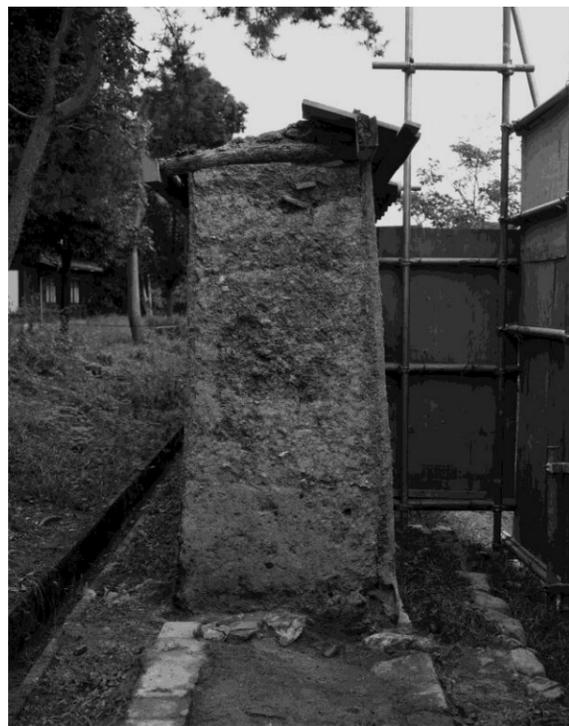
図 15 ⑦第 5 次調査 土塀断面写真 (西から) および断面図

平成 24 年実施。南側の土塀解体修理工事に伴う調査。天和年間(1681~84)に存在した土塀の基礎となる石組みなどを検出。文化年間には「真光院」が造営され、その折、この部分を取り壊し門を開き、明治期にその門は塞がれ、再び土塀となったこと、下層には平安時代の整地層が残っていることなどが判明。

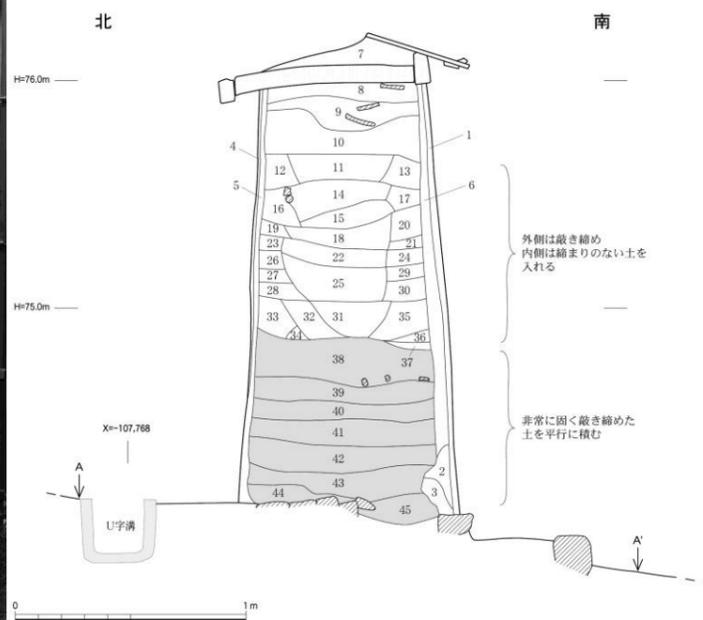
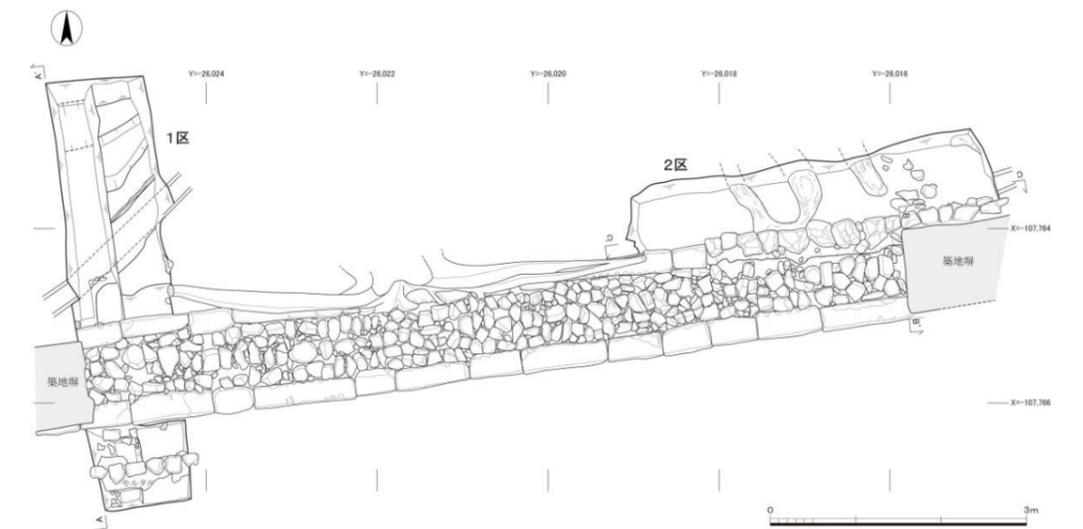
図 19 ⑨第 7 次調査土塀平面図
