新発見！鳥羽・伏見の戦いで 被災した淀城の家老屋敷

(公財)京都市埋蔵文化財研究所 中谷 俊哉

2021 年 11 月から 2022 年 2 月に行った淀城跡の発掘調査で、淀藩の家老屋敷を発見しました。今回はその成果についてご紹介します。

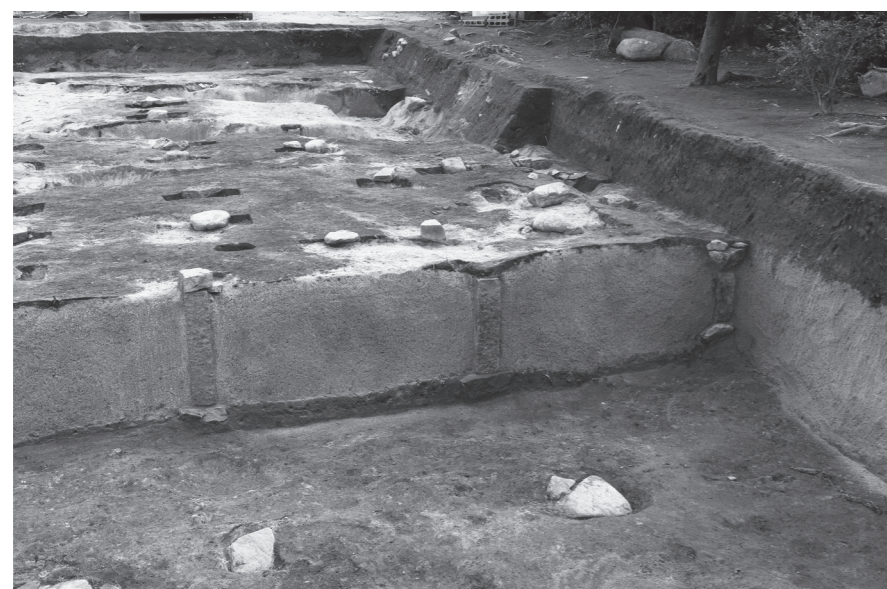
写真5 鳥羽・伏見の戦いで被災した建物6と蠟燭基礎（北西から）

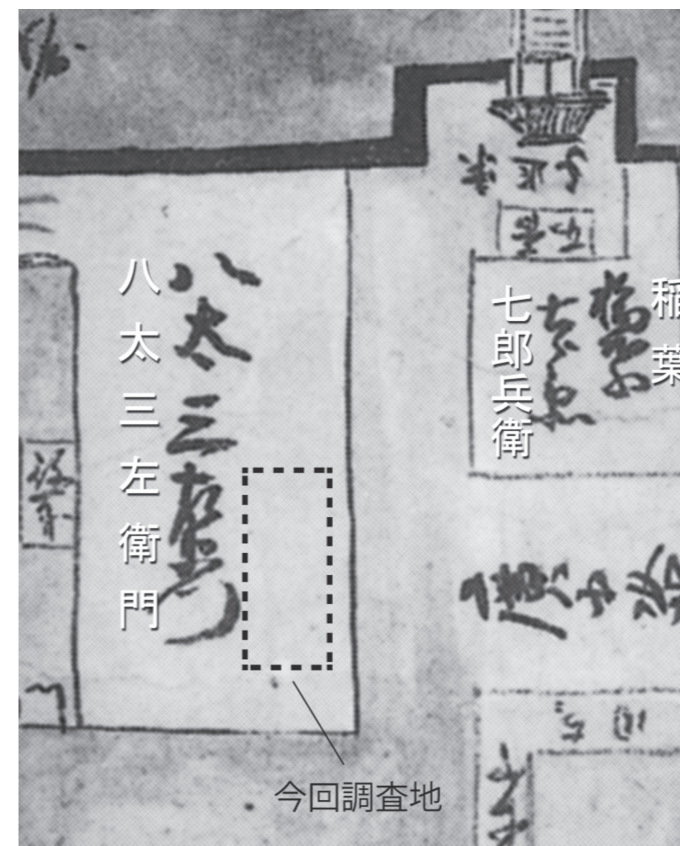
図6 八太三左衛門屋敷と今回調査地
（『山州淀城御府内之図』（1750年製作、『瓦器録想其の三 淀城』より転載）を拡大・加筆。左が北。）

→家老の八太三左衛門の屋敷地

★建物には家老が居住していた。淀城で家老屋敷が見つかったのは初めて！

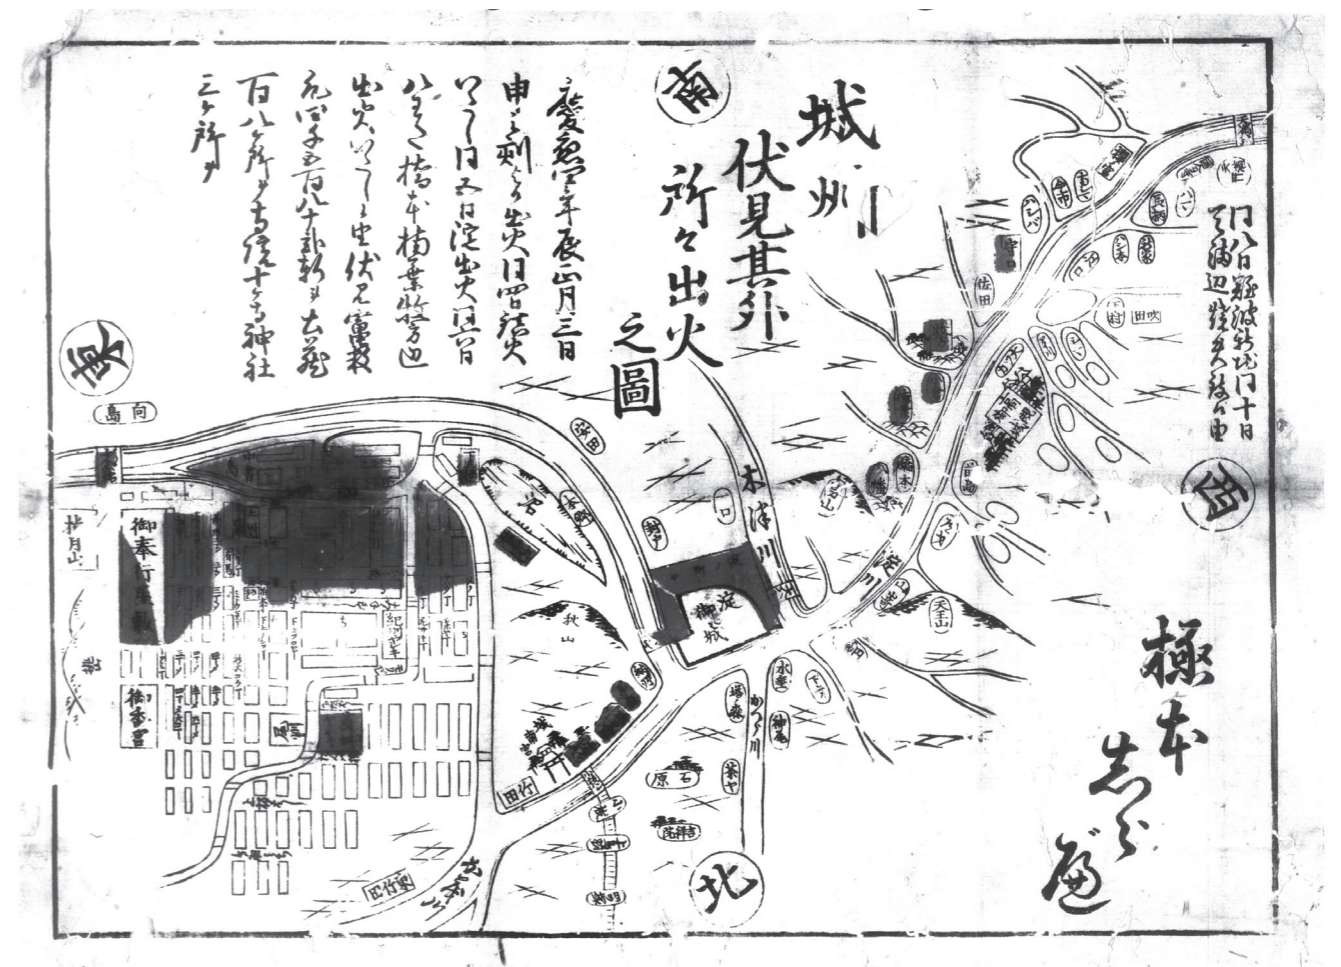
図13 「城州伏見其外所々出火之図 極本しらべ」明治元年（1868）

（京都市歴史資料館『京都摺物集成』より転載。図中央に淀城、城下町の範囲が赤く塗りつぶされている。）
