発掘調査成果から見た江戸時代の幕開けと終焉の地

二条城

京都市考古資料館 山本 雅和

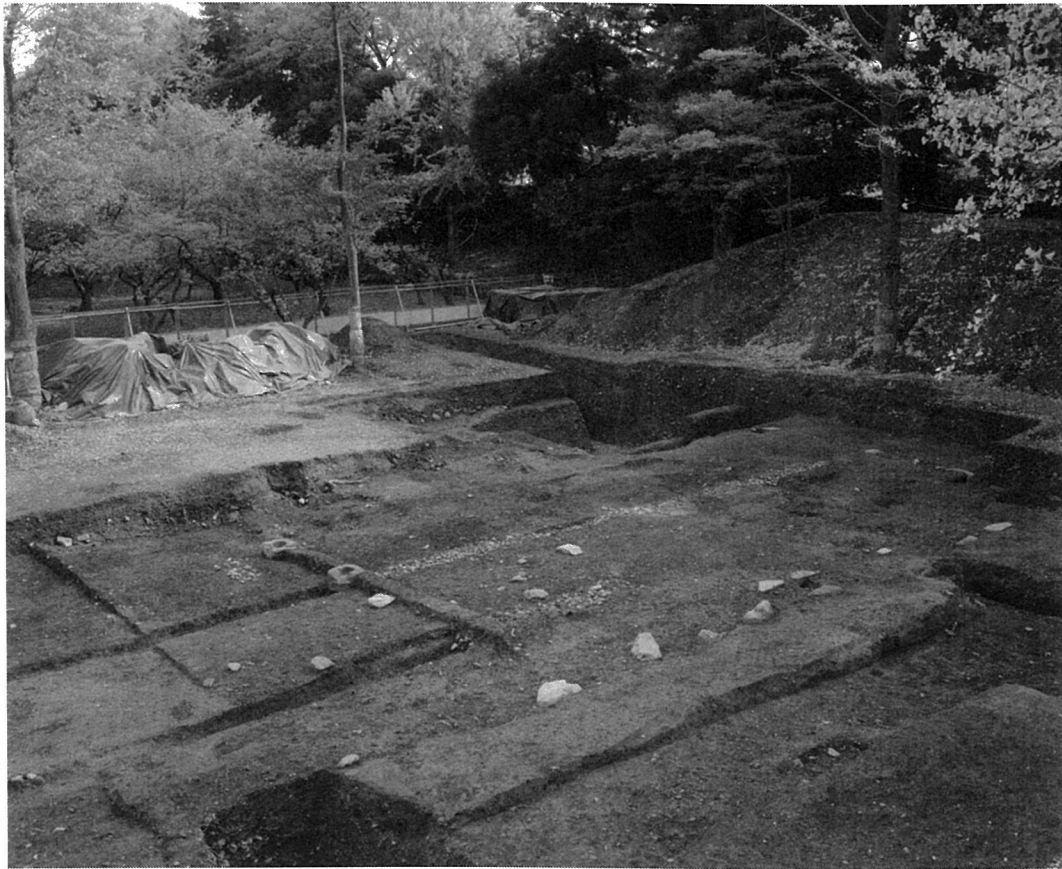
図6 行幸御殿の調査

寛永期の後水尾天皇らの行幸御殿

行幸御殿の金箔瓦・建具金具・高級白磁が出土

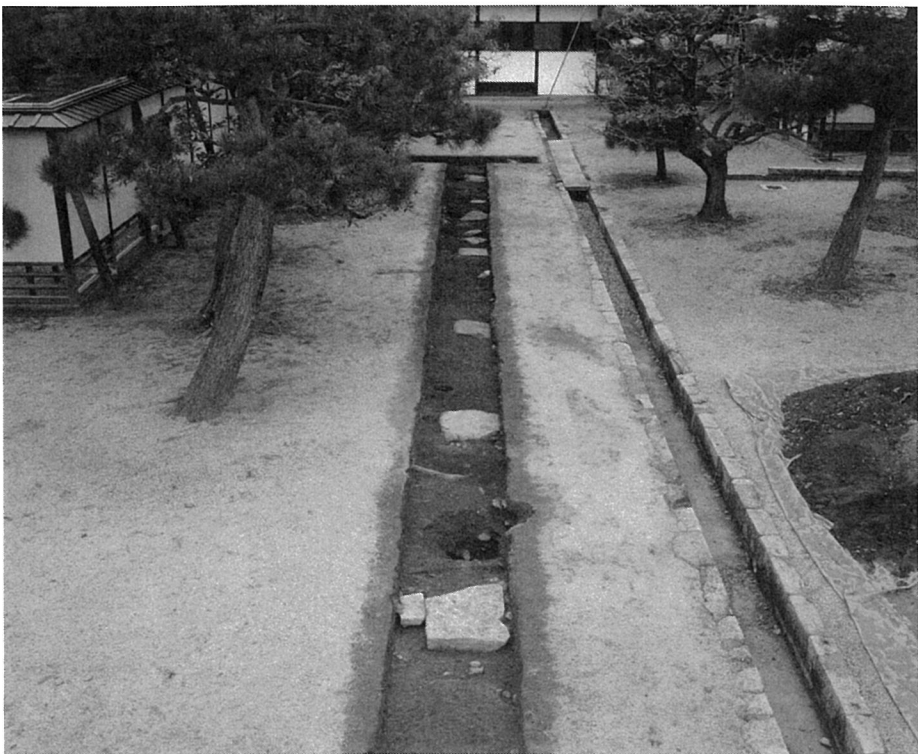
図8 本丸御殿の礎石列

寛永期の徳川秀忠の本丸御殿
