連続講座「紫式部の平安京」第5回

道長の子・藤原頼通の邸第「高陽院」 ~平安京左京二条二坊調査成果から探る~

(公財)京都市埋蔵文化財研究所 西田 倫子

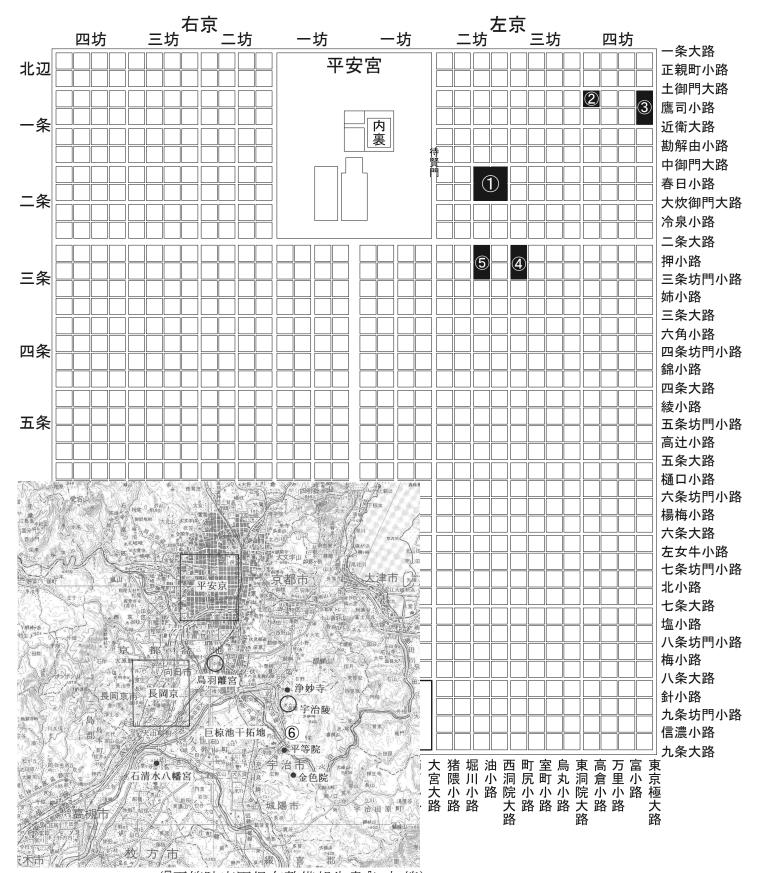
図2 頼通邸宅配置図

- ① 高陽院
- ⑥ 宇治殿(後の平等院)
- ② 高倉殿
- ③ 土御門殿(京極殿)
- ④ 東三条殿
- ⑤ 堀河院

(2)藤原頼通(氏長者)の邸宅(図2)

道長から譲渡された邸宅…土御門殿(京極殿)、高倉殿、東三条殿、堀河院、宇治殿(後の平等院) 新造した邸宅…高陽院

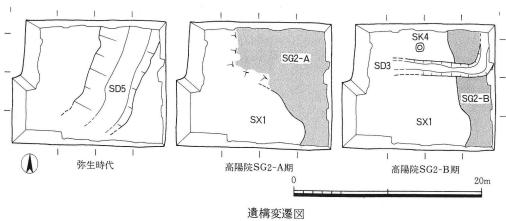
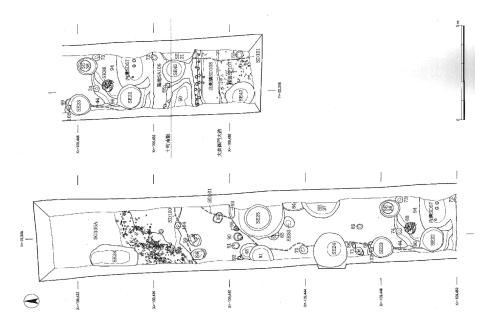
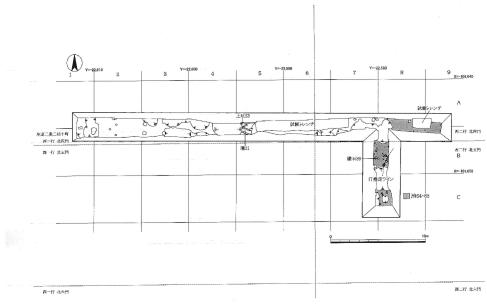
図8 高陽院期の調査②

調査5

調査6

調査7

調査5 池A(洲浜を持たない)の西端。弥生時代の流路。

調査6 池A(洲浜)。縄文晩期~弥生時代の流路。

調査7 池A。

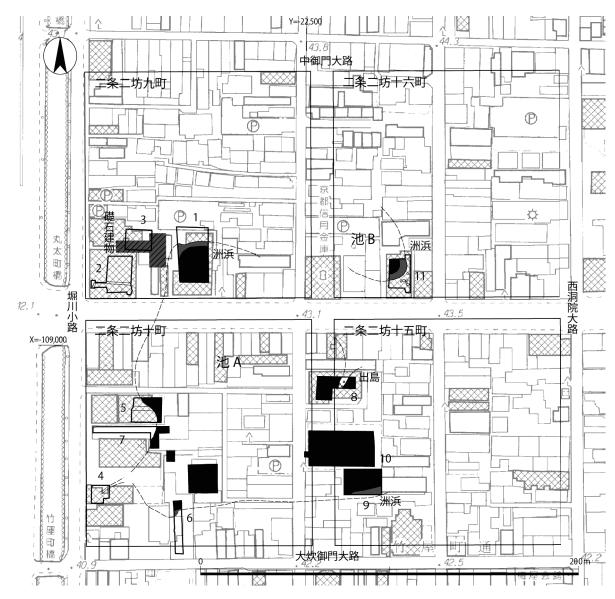
図11 11世紀の高陽院宅地配置図 (『京都市内遺跡詳細分布調査報告 平成23年度』に加筆)

(4)調査で見つかった11世紀の建物遺構と庭園遺構(図11)

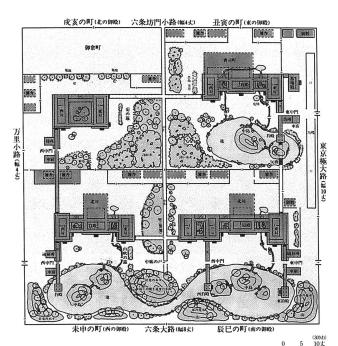
図12 『源氏物語』六条院想定平面図 (『源氏物語の雅 平安京と王朝びと』)

- (1) 高陽院と平安時代中期の寝殿造(図11~14)
- (2)平等院と高陽院(図15・16)

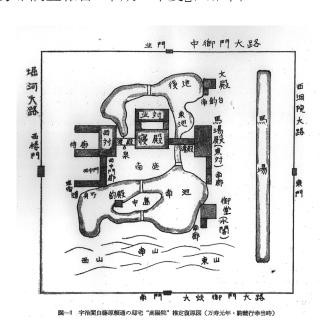
図13 高陽院復原図(万寿元年・駒競行幸当時) (「宇治関白藤原頼通の邸宅高陽院

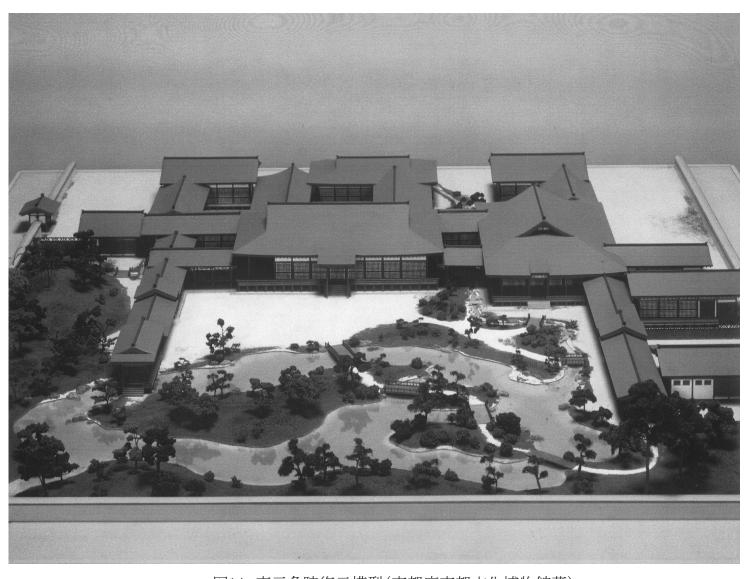
図14 東三条院復元模型(京都府京都文化博物館蔵)

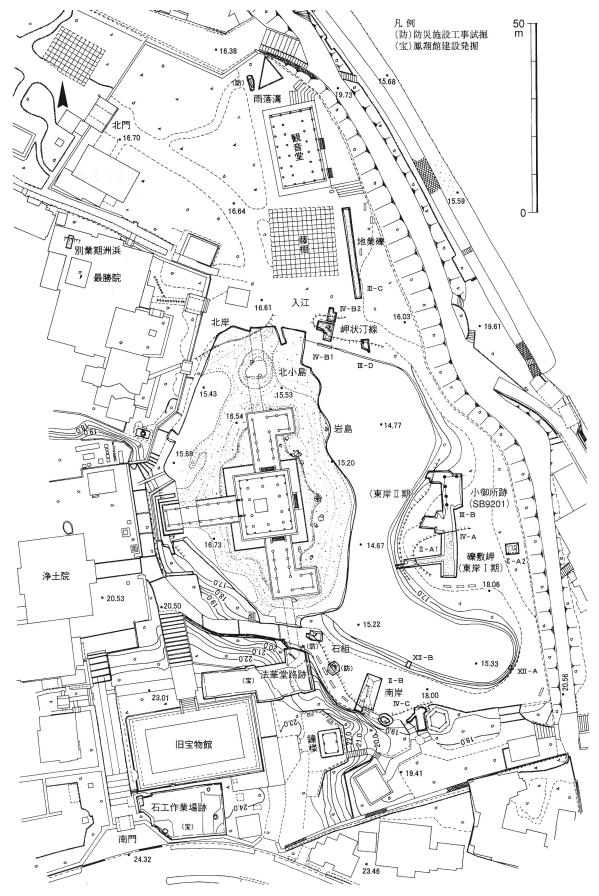
図16 平等院の発掘調査(『平等院庭園保存整備報告書』)

Fig. 53 平等院境内発見の平安遺構概要図 (平成2年測量図使用)
