立本寺庭園

(公財) 京都市埋蔵文化財研究所・京都市考古資料館

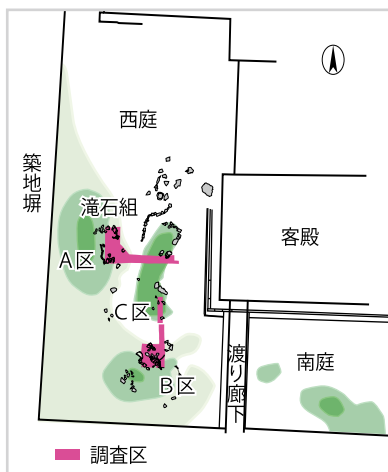
図1 庭園と調査区模式図

調査の概要 調査は、平成20年に西庭で行ないました。客殿正面にある築山から客殿までのA区、南築山のB区、中島状築山のある

C区の3箇所です（図1）。腐葉土や苔などを取り除き、旧来の地表面を探し出すことから始めました。A区の築山の高低差は約2.5mで、頂上には層塔が置かれています（写真1）。南側には自然石を並べた階段がありますが、サルスベリなどの樹木が茂り、根の成長によって石が持ち上げられ、位置ずれや落石していることがわかりました。
