# 法勝寺

## -阿弥陀堂と八角九重塔北側の調査-

(財)京都市埋蔵文化財研究所・京都市考古資料館

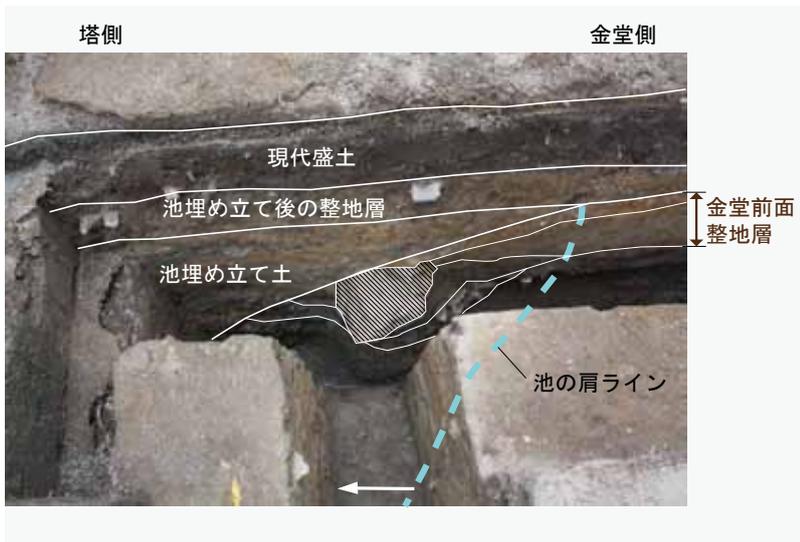
写真1 塔北側の池の北肩検出状況（東から）

程度で法勝寺の遺跡の面に達しました。金堂前面を平坦にならした整地層が北から広がり、塔の中心から北へ20m辺りで南へ大きく下がって池の北肩となっています(写真1)。このことから、池は塔の北側に回り込んでいたことがわかりました。ただ、今回確認した塔の北側の池は後に埋め立てられ、新たに掘込地業が築かれていたことがわかりました(写真2)。池を埋めた土からは、たくさんの瓦が出土しました。

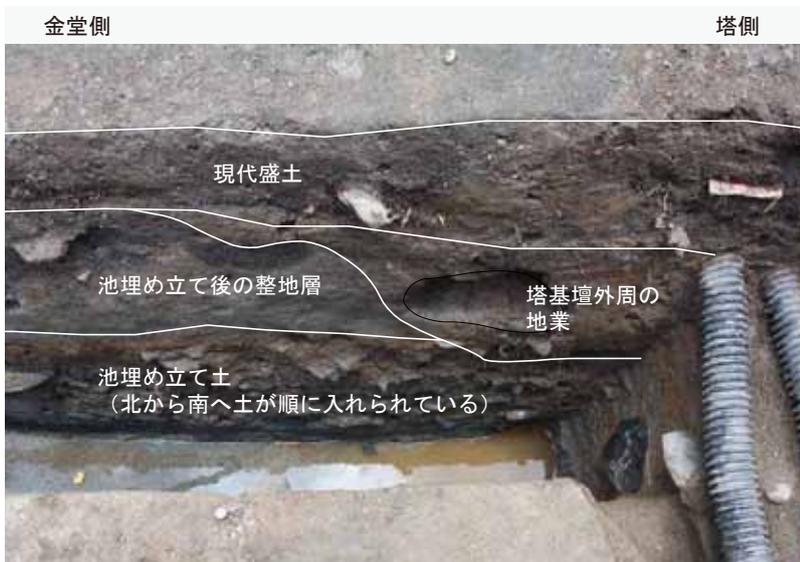
写真2 塔基壇の掘込地業と池埋め立て土（西から）

塔の建てられた場所は、当初池が回り込んで独立した「中島」でした。塔は承元2年(1208)5月、落雷によって焼け落ちてしまいましたが、すぐに再建が始められて5年後の建暦3年(1213)に完成します。おそらく、焼け落ちた後、再建に向けて資材の搬入などのために、塔の北側の池が埋められて、金堂の前面と陸続きにされたと思われる。この時に塔の基壇の外周に掘込地業が付加され、基壇の補強が図られたと考えられます。

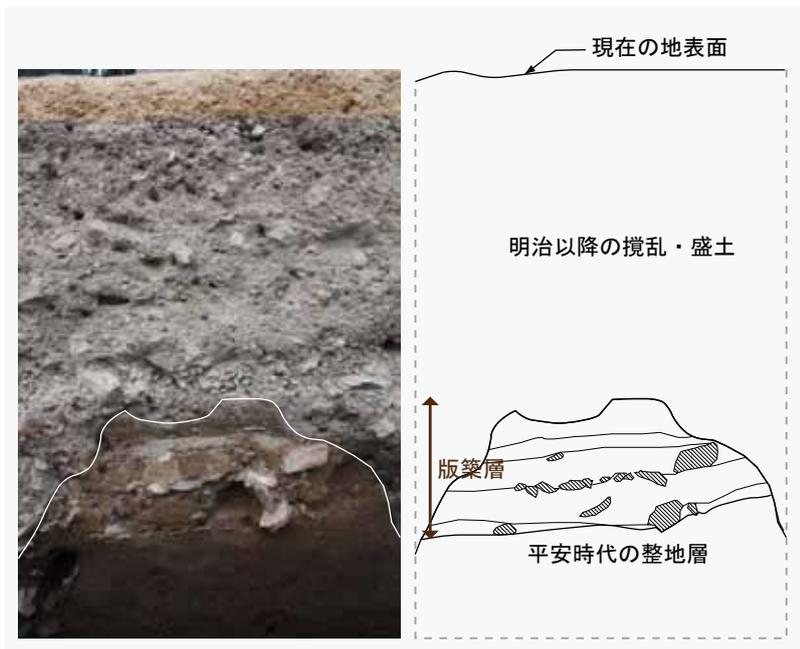
写真3 阿弥陀堂跡基壇と思われる版築層（東から）

池を隔てた塔の西側では、全体が戦後に平らに整地され、遺構の残存状況はあまり良くありませんでした。調査区の東端では、池の西肩を確認しました。この辺りは、寺域の南西角へ向けて、元の地形が緩やかに下がっているのですが、法勝寺造営時に平坦にするために施された整地層が、南西側ほど厚く盛られていました。その整地層上面のやや低くなった部分に、粘質土・砂質土・小礫を入れた粘質土などを、5 cm から 10cm の厚さで交互に水平に積んで叩き締めた版築層を確認しました（写真3）。版築層は途切れてはいますが、東西 10.5 m、南北 9.5 m の範囲に確認できました。最も残りの良い場所で厚さ 30cm ほどありました。池の西肩からは、西へ 35 m の地点にあたります。

これらの遺構は、見つかった位置からみて阿弥陀堂の基壇の版築である可能性が高いと考えられます。文献史料などの検討から、阿弥陀堂は九体の阿弥陀仏を納める東西二間、南北十一間の身舎の四面に庇・孫庇が巡り、さらに南に五間以上の廊が附属する長大な南北建物が想定されています。

この建物の土台となる基壇は、さらにひと回り大きいものと考えられますので、今回見つかった版築層はごく一部ということになります。しかし、少なくともその一部とみられる版築層が見つかったことは、推定されていた阿弥陀堂の位置を裏付ける成果と評価できます。
