平安宮内裏内郭回廊発掘調査現地説明会資料

(財) 京都市埋蔵文化財研究所

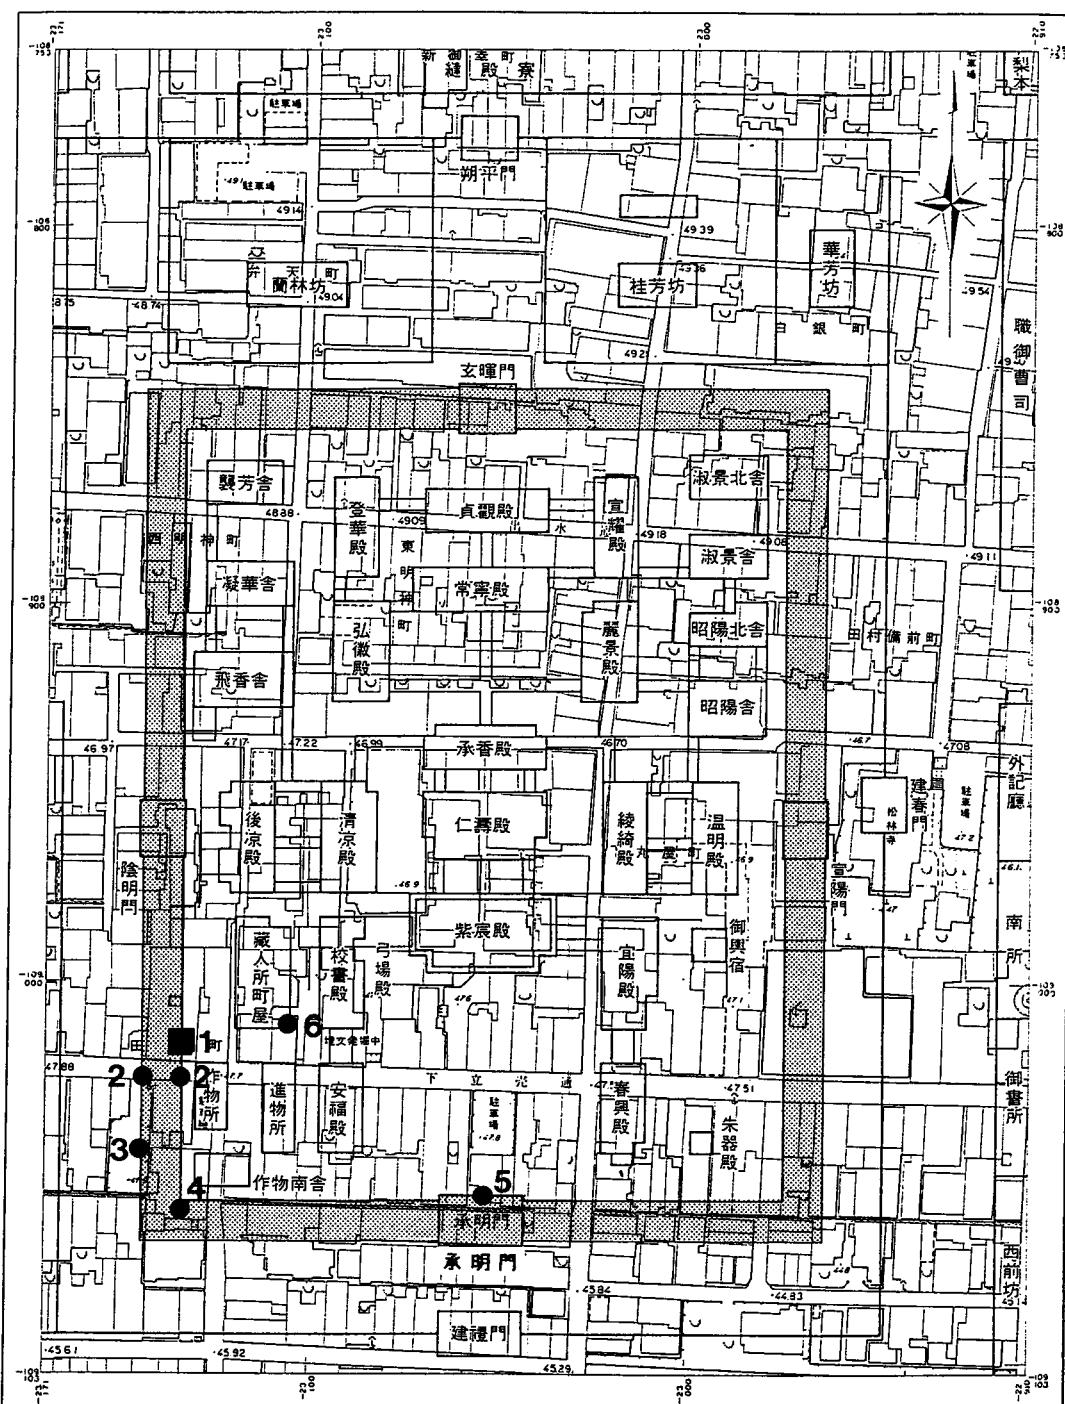
- 1 調査地
2 1963年度の調査
3 1968年度・1973年度の調査
4 1979年度の調査
5 1984年度の調査
6 1987年度の調査

図4 調査地周辺の調査（『平安京提要』付図に加筆）

1963年度の下水管埋設工事に伴う調査では西回廊が初めて発見され、回廊の幅が約10.5mであることが分かりました。今から30年も前のことです。1968年度と1973年度の調査では、西回廊の外側部分が明らかとなり、1979年度の調査では、西回廊の雨落溝が南回廊の下を暗渠(あんきょ)になって潜っていることが判明しました。さらに1984年度の調査では、内郭南回廊正面の内裏の正門(外郭の正門は建礼門)である承明門跡で4回におよぶ地鎮の祭祀跡を発見しました。また1987年度の調査では、西回廊のすぐ内側にあった「藏人所町屋(くろうどどころまちや)」という建物跡も見つけています。

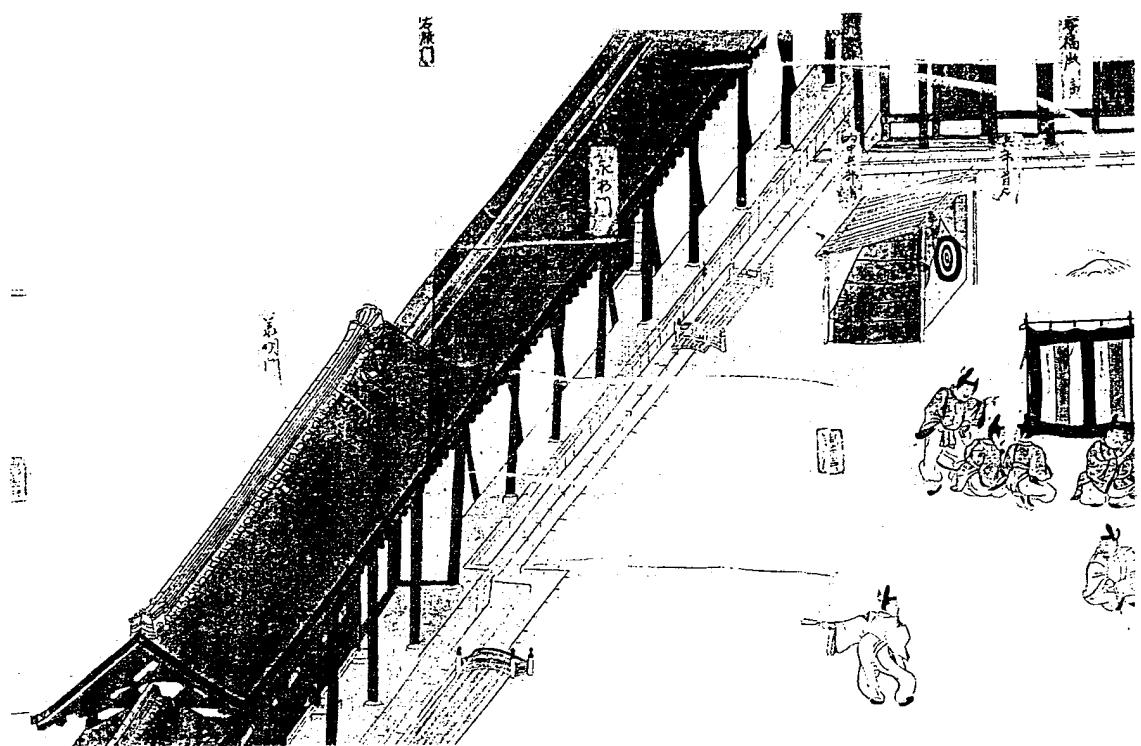
図5 『年中行事絵巻』に描かれた承明門と南回廊
基壇の上に朱塗りの柱が並び、築地には白土が塗られる。
屋根には檜皮が葺かれ、棟には瓦が見える。

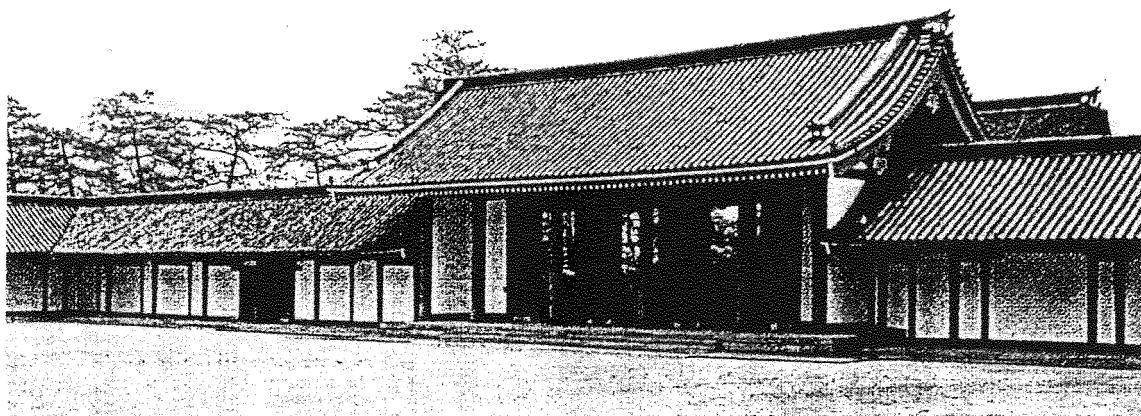
図6 現在の京都御所の承明門と南回廊
屋根は瓦葺になっている。

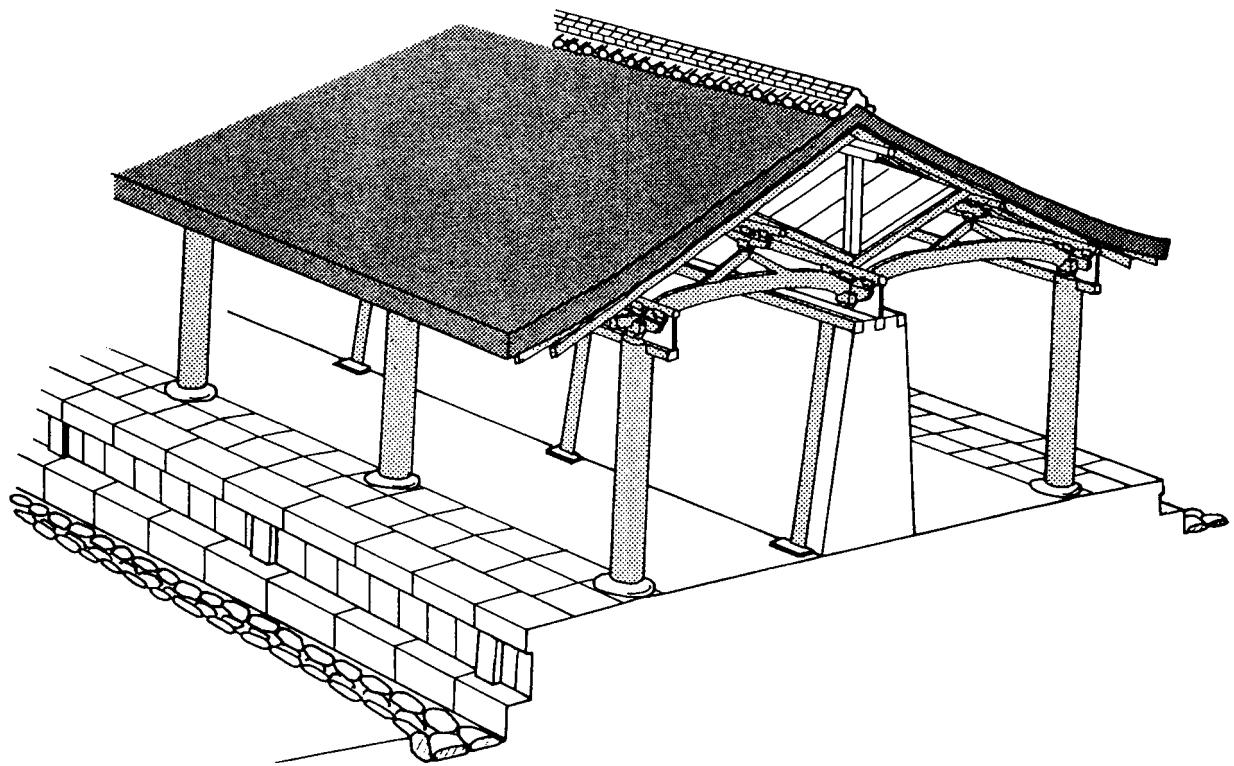
図7 内裏内郭回廊復元図（宮本長二郎・穂積和夫『平城京』から一部改変）

内裏内郭回廊は、基壇の中央に築地塀を立ち上げ、両側に屋根を架けていました。築地塀の内側と外側を通行できるので、こうした構造を「複廊(ふくろう)」とよびます。ここを衛士(えじ)とよばれる兵士が交代で警備にあたりました。

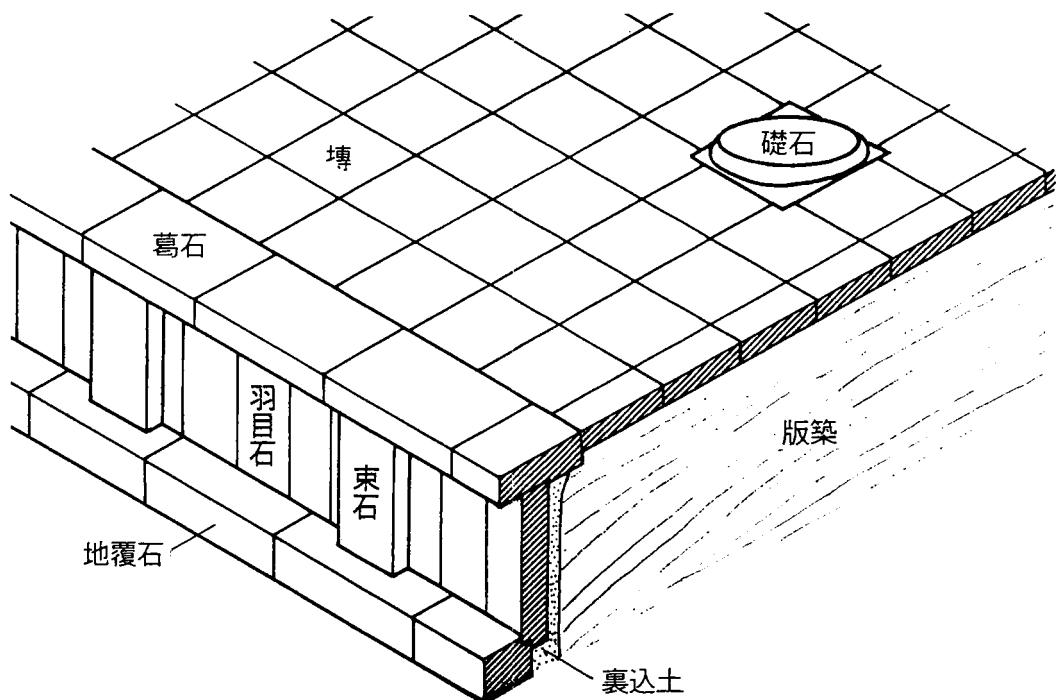
図8 基壇模式図（坪井清足『飛鳥の寺と国分寺』から一部改変）

今回の調査では、内裏内郭回廊の西回廊の内側部分を発掘しました。調査区の西端には、南北方向に基壇の地覆石（じふくいし）が並んでいます。地覆石は幅約30cm・高さ約25cm・長さ約60～90cmの凝灰岩の切石を用いています。内側部分には欠き込みがあり、最初はここに羽目石（はめいし）や束石（つかいし）が組み合わさり、さらにその上に葛石（かずらいし）がのって基壇となっていました。地覆石の東側には約70cmの幅で平たい川原石を敷き並べ、さらにその東側に細長い石を横向けに並べて、雨落溝（あまおちみぞ）を造っています。この真上にまで屋根の軒先が伸びていました。雨落溝の底は北側が南側よりも約10cm高いので、南向きに排水していたことが分かります。

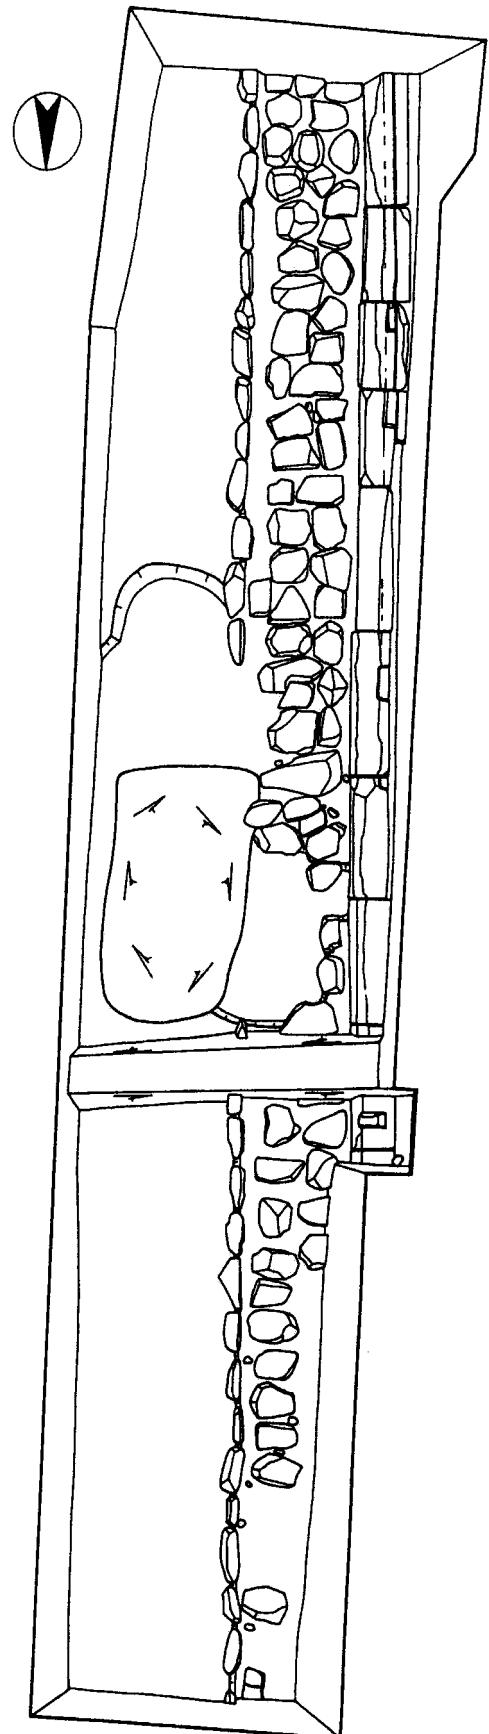
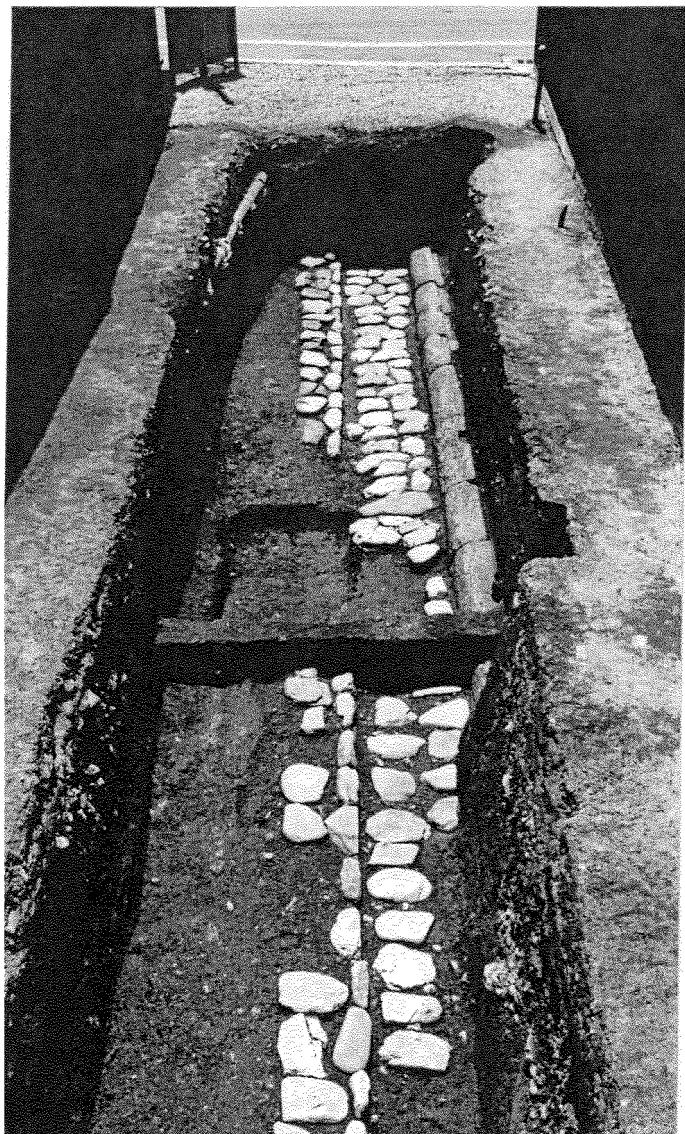
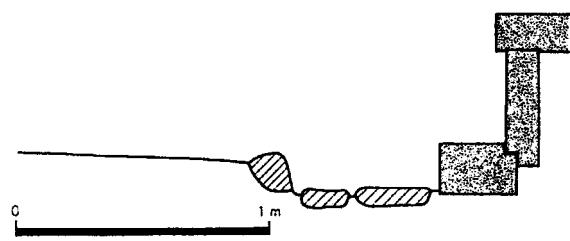
遺構平面図 (1/50)

最初の状況

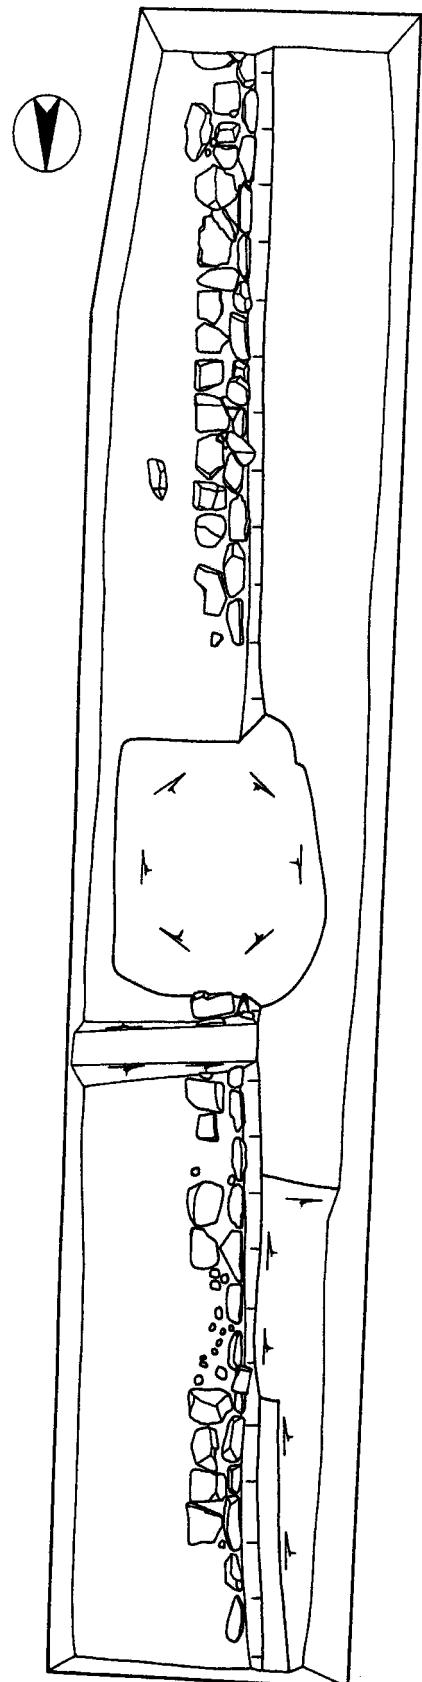
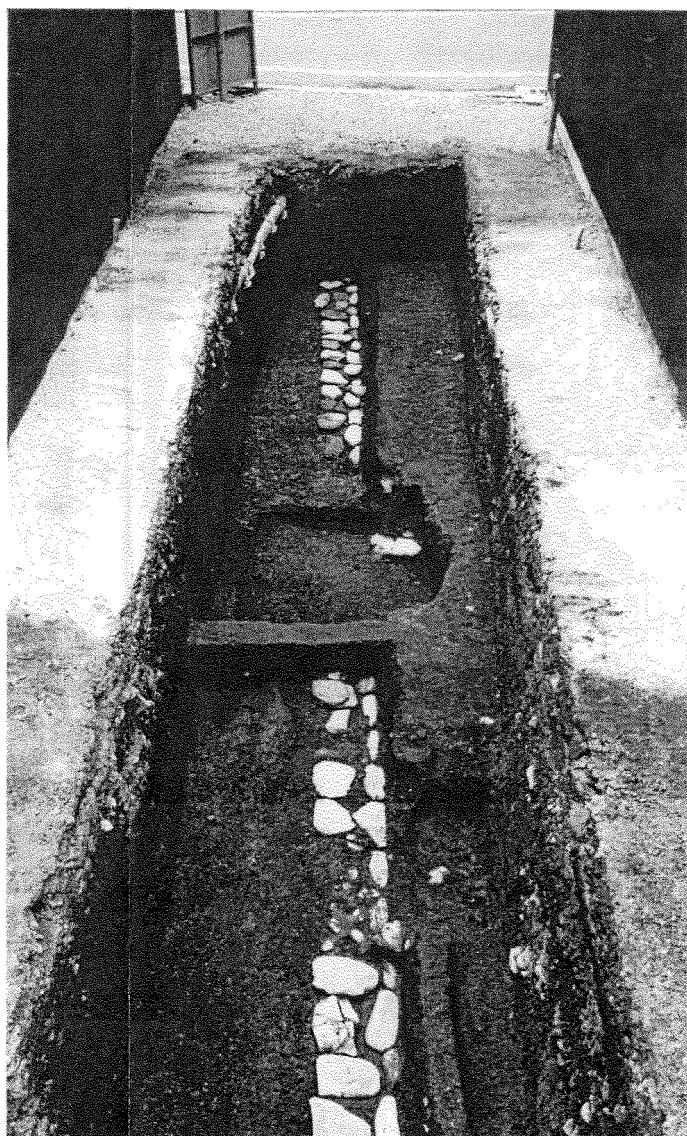
遺構平面図（1／50）

断面模式図

修築後の状況

その後、西回廊には大きな修築が加えられます。基壇は葛石・羽目石・束石が取り外され、地覆石が隠れるくらいの高さまで削られました。雨落溝も端の石まで埋められています。その際、雨を受けるためか、もう一列石列が加えられます。調査区で見られる最も東端の石列がこれに当たり、中には凝灰岩を割ったものが含まれているので、不要になった羽目石などを転用したと推測できます。修築の時期は、9世紀中頃から後半と考えています。

土盛の基壇となった西回廊は、何度か盛土が追加されますが、端を石で押えていないため、徐々に内側に崩れていったようです。追加された石列も埋まっていきました。そんなあるとき、大きな火災が襲いました。10世紀中頃のことです。基壇の内側の低くなった部分には、約30cmの厚さで炭や焼土が堆積していました。土器や陶器の破片、焼けた壁土なども含まれており、火災のすごさを物語っています。露出していた石列の一部も焼け焦げていることから、おそらく回廊本体も火に包まれたことでしょう。しかしながら、修復のときに削られたためか火事で焼け締まった面は明瞭には残っていませんでした。
