植治の庭 ー近代の庭園ー

(公財)京都市埋蔵文化財研究所 田中 利津子

清風荘の歴史

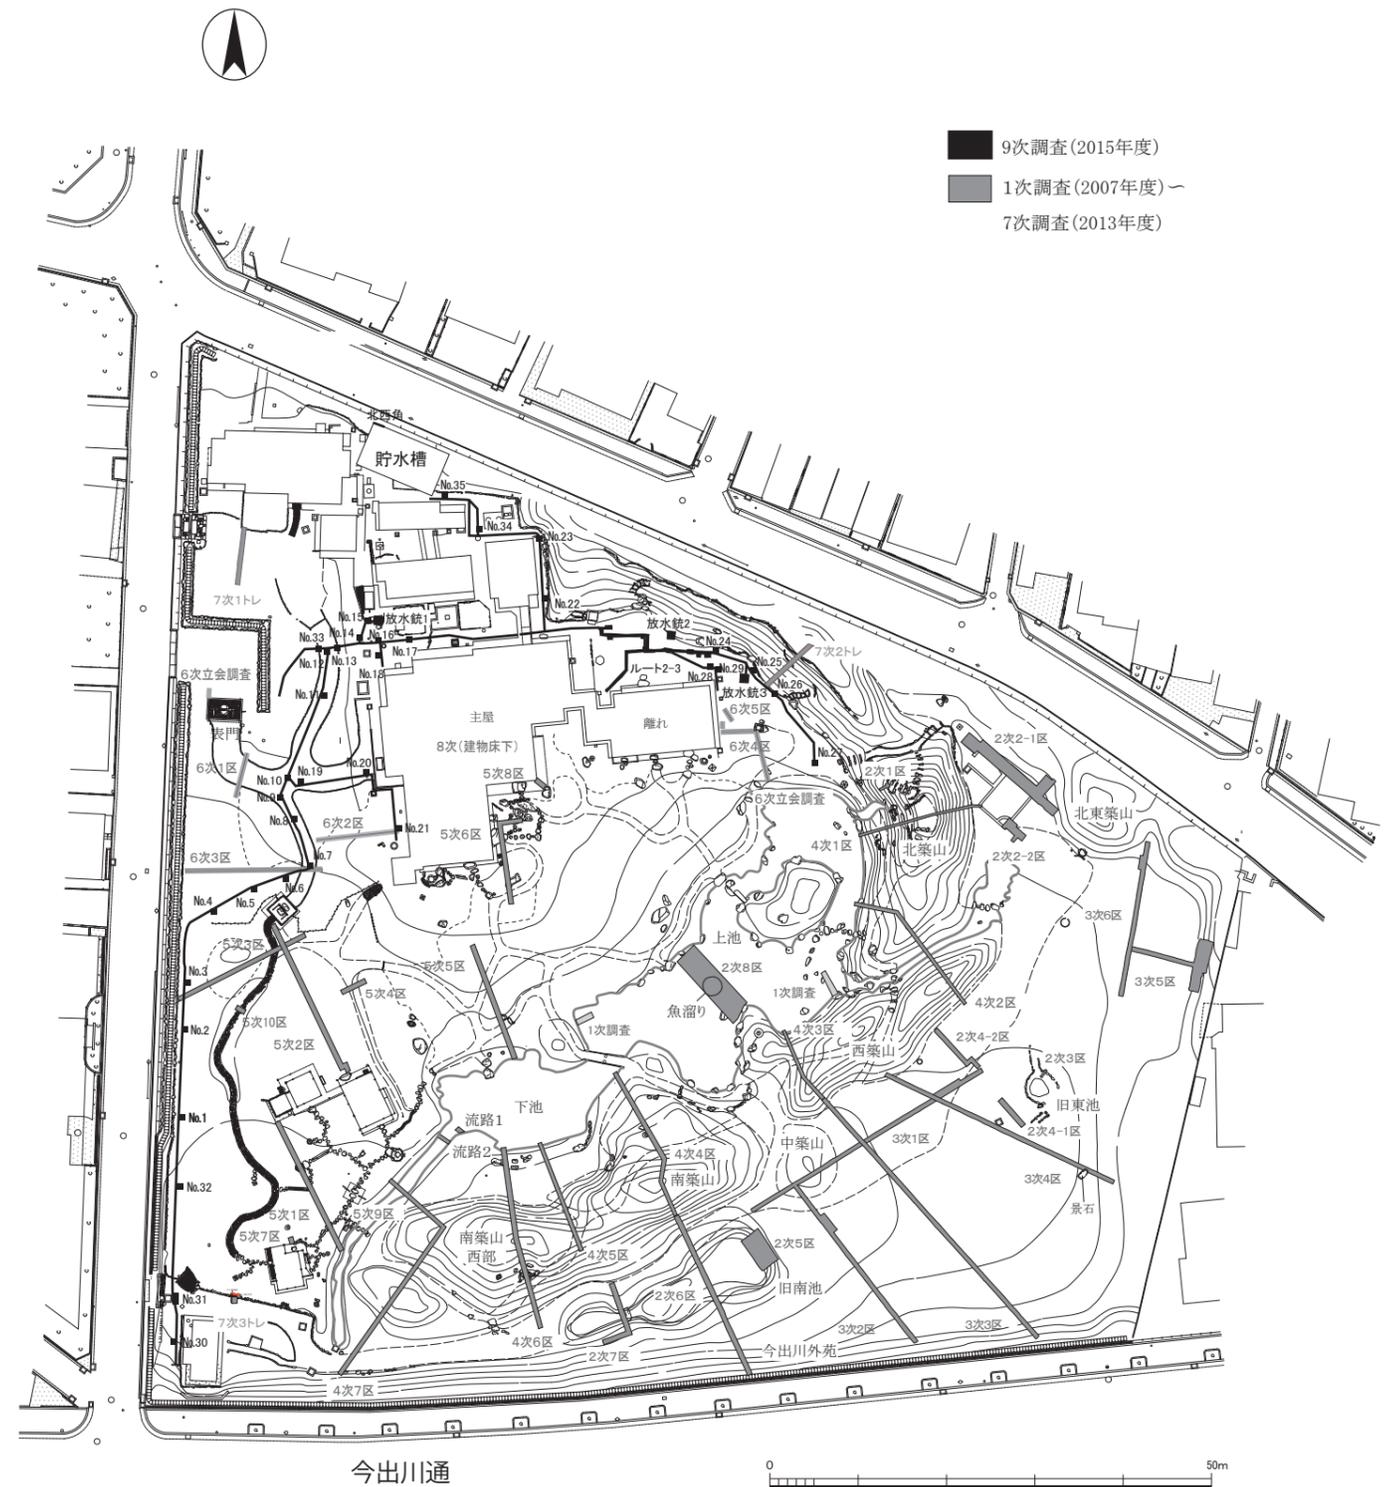
図2 清風荘全体図とこれまでの調査区(1:800)

清風荘は敷地の北寄りに建物、南側に庭園が造られて、庭園は敷地の大半を占めています(図2)。主屋建物の前面には芝生が広がり、その向こうに池や築山、それらを巡る園路などが配されています(写真3・4)。池は土橋が架けられた部分でくびれた形をしており、上流にある男滝や女滝の水がそそぎ込む様子など植治の庭の特徴をよく表しています。名勝指定以来、庭園の維持管理を行い植栽や池に必要な補修を行ってきましたが、長い年月の中で築山や築山背後の閑地に草木は生い茂り、池の護岸や底の傷みがひどくなっていました。そこで、この庭園を作庭当時の姿に復元して整備活用する計画が持ち上がり、平成18年に学識経験者や行政機関からなる委員会が発足しました。その指導の元に、平成19年から25年にかけて調査を行いました。また平成26年に建物耐震補強のため主屋の調査を、平成27年に防火設備設置のための調査を行っています。調査は敷地内の広い範囲におよびました。古い絵図や地図などを参考に腐植土で覆われた不明瞭な園路や築山、傷みの激しい池護岸の状態を確認するために調査区を設定しました。
