三十三間堂の調査成果から

(公財)京都市埋蔵文化財研究所 中谷 正和

三十三間堂は、後白河上皇の勅願をうけて創建された蓮華王院（れんげおういん）の本堂であり、平安時代末期から鎌倉時代にかけての院政期の文化を伝える京都市内で唯一の建造物として、現在多くの人々に親しまれています。今回の講座では、平成 28 年に実施した三十三間堂の発掘調査の成果について紹介します。

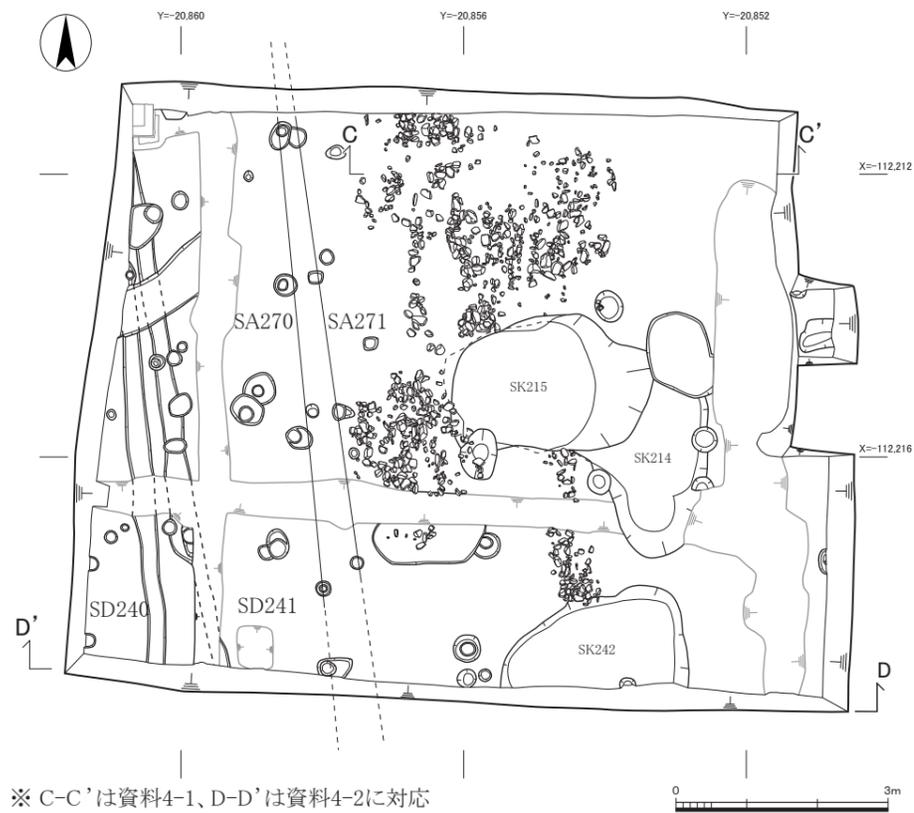
2. 2区平面図 (1 : 100)

※ C-C'は資料4-1、D-D'は資料4-2に対応

2 区：東側から西側に向かって、土を埋め立てて造成していました。しかし、ここでの造成では北側で確認したような土壇は認められず、土を薄く突き固めるといった、手間のかかる作業は施されていませんでした。

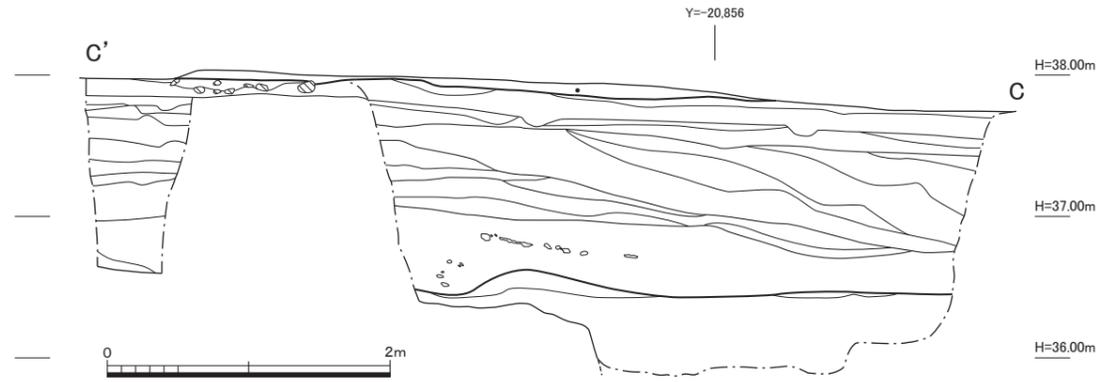
1. 2区造成土断面図3 (C-C'ライン) (1:50)

※ C-C'は資料2-2に対応

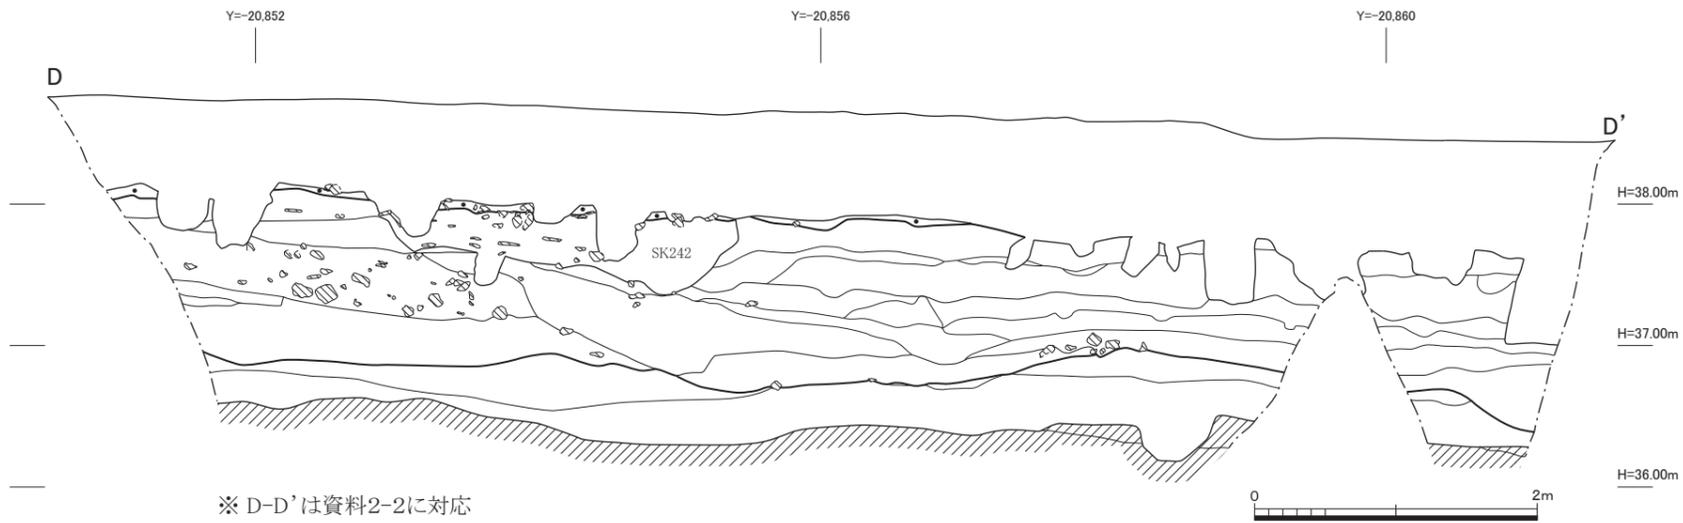
2. 2区造成土断面図4 (D-D'ライン) (1:50)

※ D-D'は資料2-2に対応

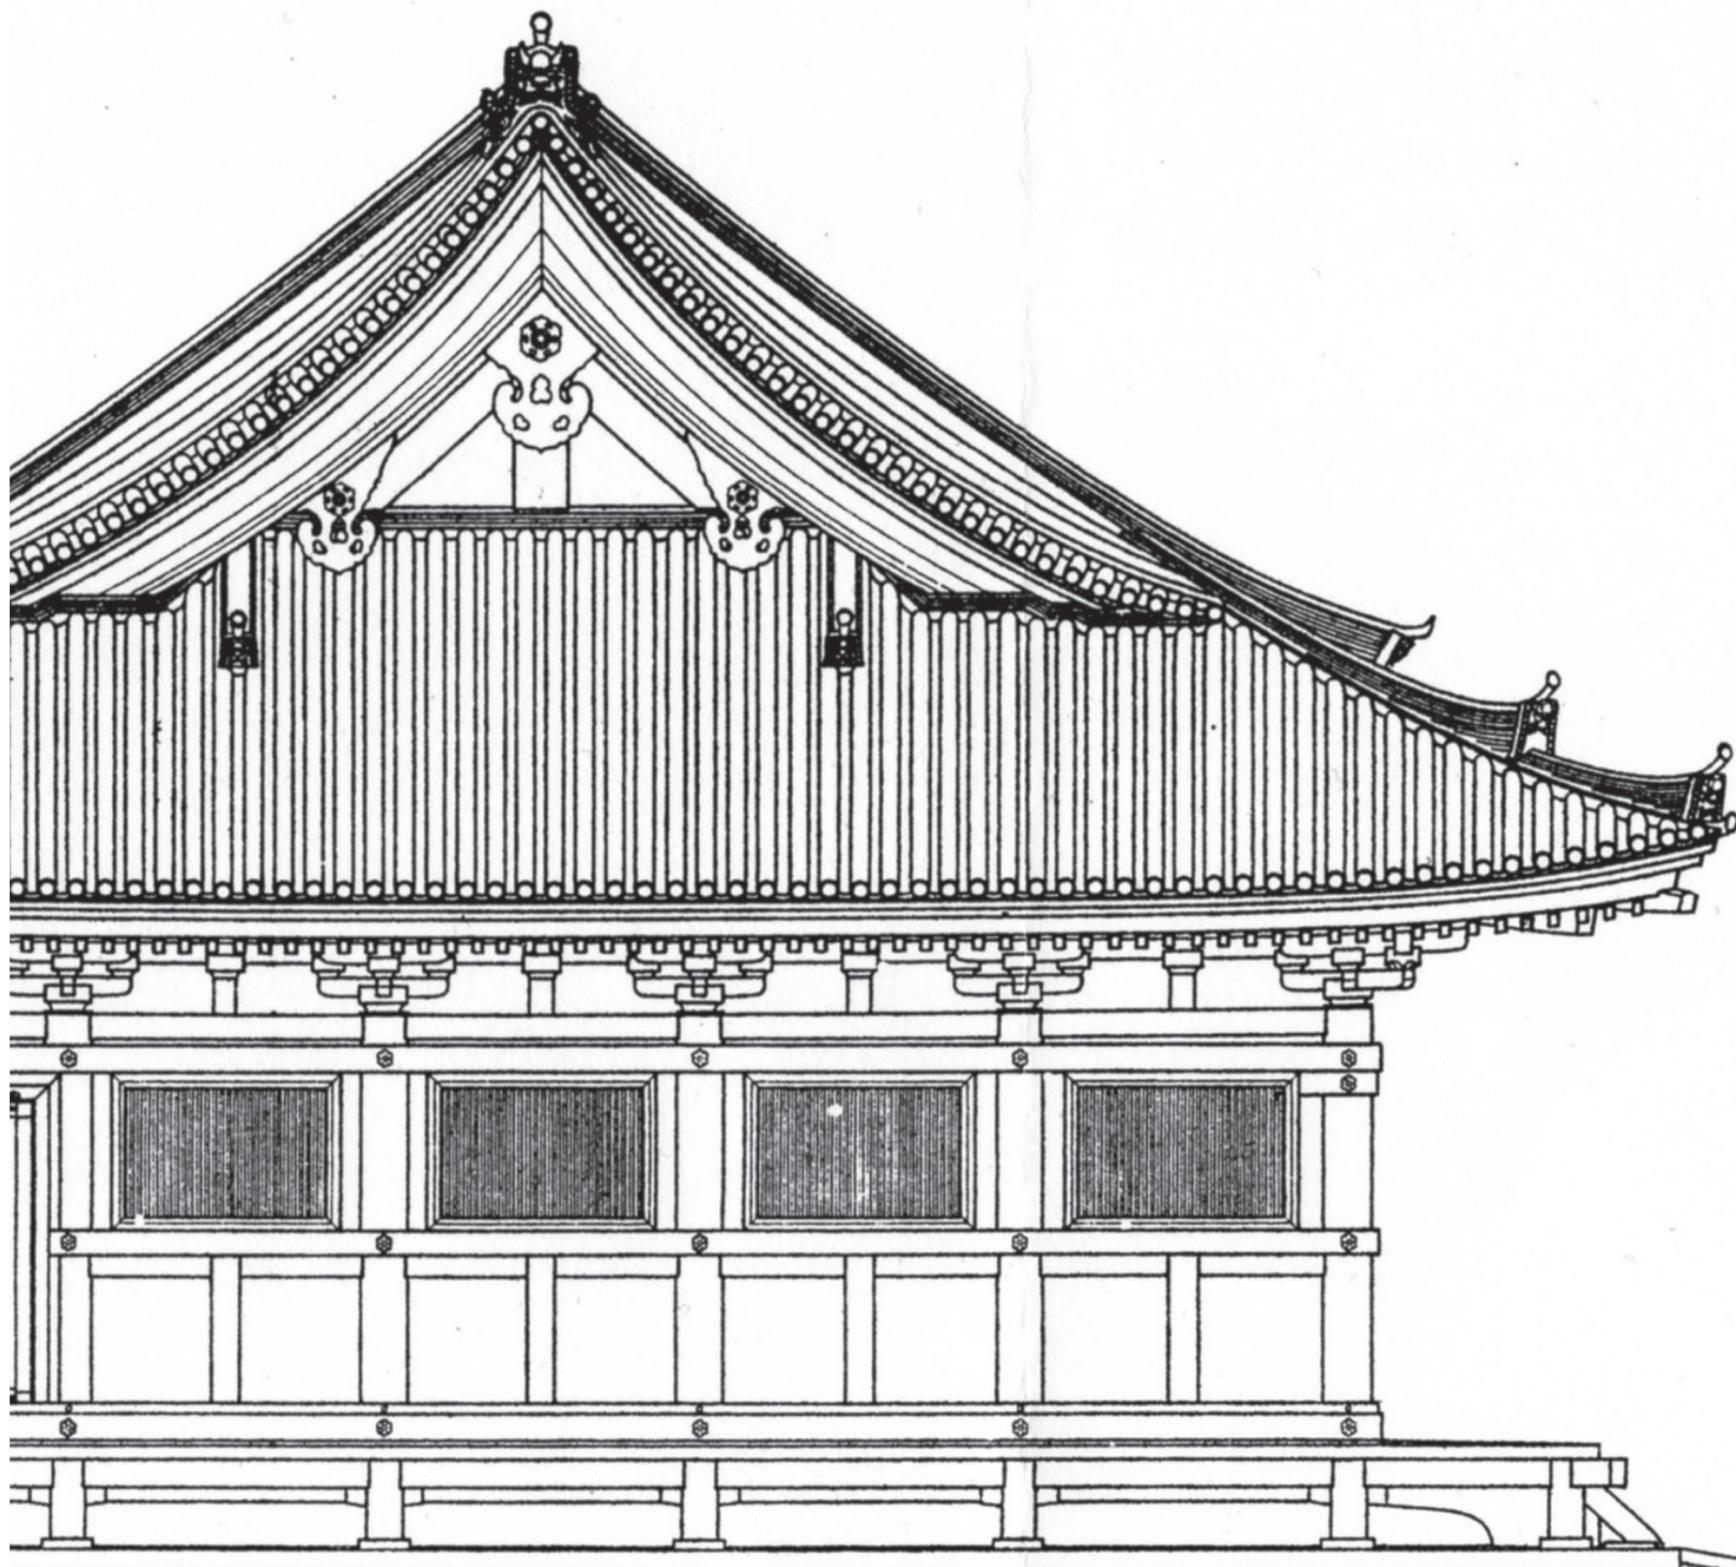
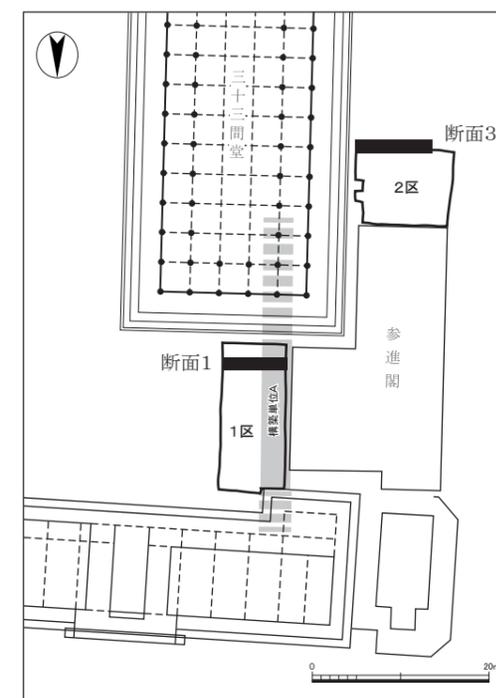
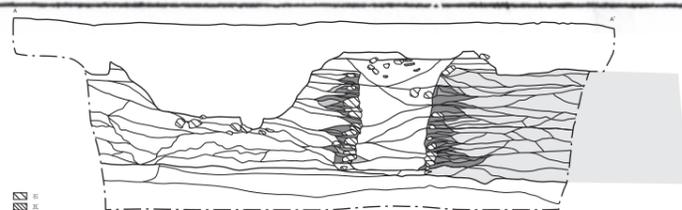
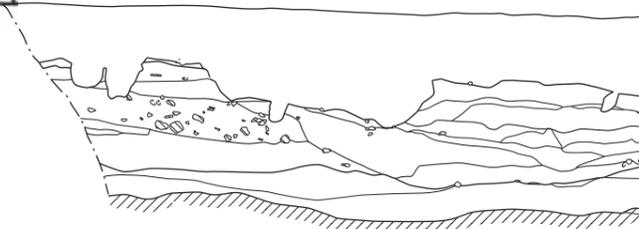
1. 三十三間堂の地下構造 (1:80)

- 構築単位A
- 赤褐色粘土層
- 灰黄色粘質土層
- 黄色粘質土層

1 区：地業（じぎょう）の一部を確認しました。ここで確認した地業は、南北方向に長い土壇をいくつか平行に作り、その間を別の土砂で埋めて基礎を構築していました。特に、三十三間堂を支える基礎の骨格となる土壇では、土質が異なる土を交互に突き固め、一定の高さごと縁の部分に拳大の石を並べるといった手の込んだ工法を採用していました。
