石が連なる回廊

-平安宮内裏内郭回廊の調査-

(財)京都市埋蔵文化財研究所・京都市考古資料館

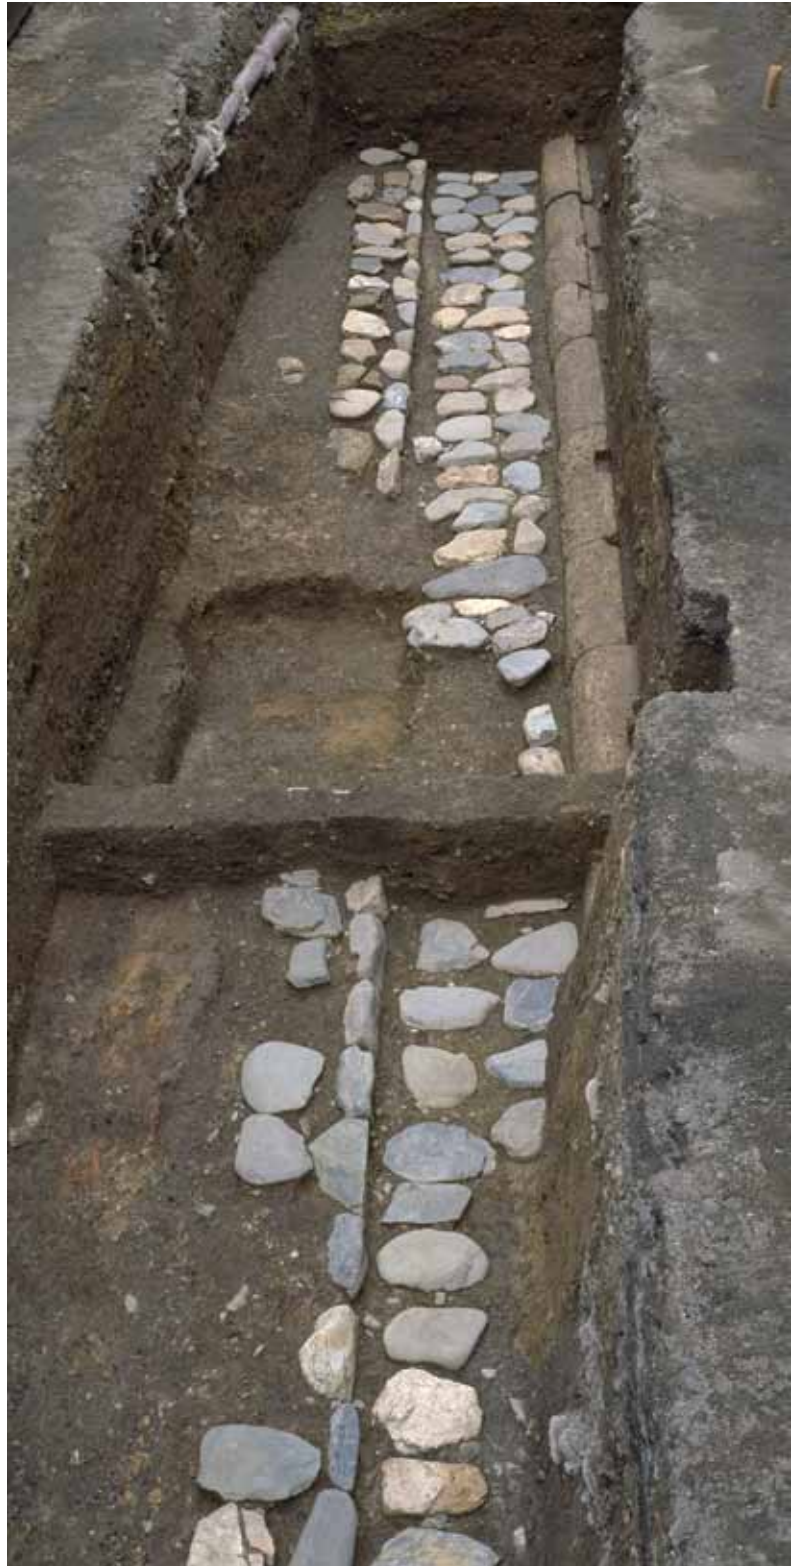
内裏内郭回廊部分（北から）

造営時の状況を良く残している。中央のあぜは土層観察用。

調査区の西端には南北方向に黄色っぽい切石が並んでいます。これは回廊の基壇の基底部に据えられた地覆石^{じふくいし}という部材で、凝灰岩^{ぎようかいがん}（火山灰が固まってできたもの）を用いています。地覆石には、内側部分の上端に羽目石^{はめいし}や東石^{つがいし}を組み合わせるための加工がしてあります。よく観察すると石が組み合わせあった痕もうっすらと残っていました。その上にはさらに葛石^{くわいし}が組み合わせられていたはずですが、こ

地覆石の東側、回廊でいうと内側にあたる部分には雨落溝あまおちみぞが造ってあります。底の部分には平たい石を敷き並べ、地覆石の反対側には細長い石を一列に並べています。これらの石には加工した痕跡はありません。川から拾ってきたものでしょうか。雨落溝の底は北側が南側よりも約10cm高いので、南へ排水していたことがわかります。

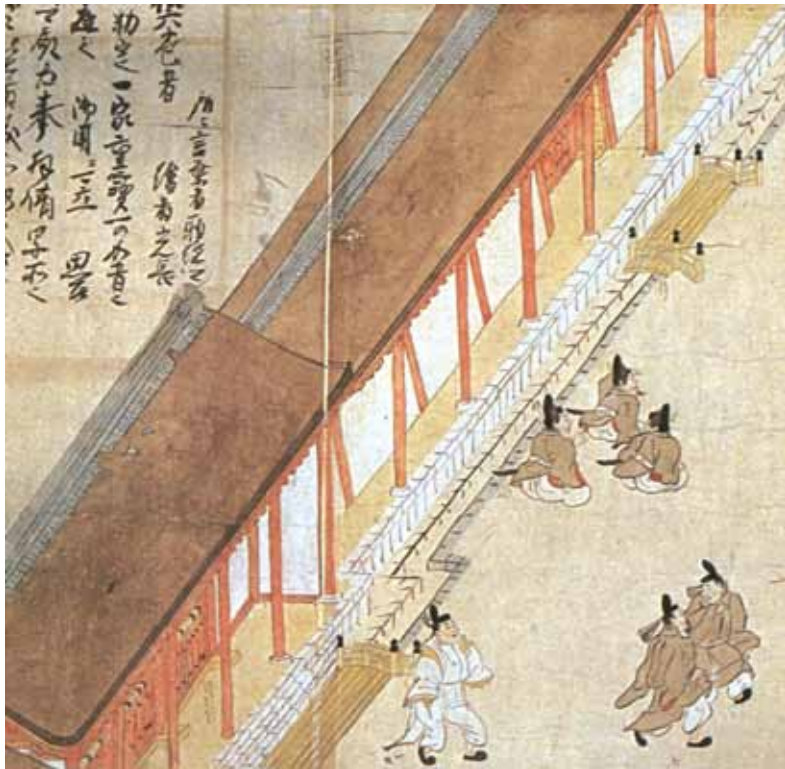
絵巻物に描かれた内裏内郭回廊（承明門付近）

基壇の中央に築地塼を建ち上げ、両側に屋根を架け、柱で受ける。屋根は檜皮葺で軒先は雨落溝の上までのびていた。築地塼の内側と外側を通行でき、ここを兵衛とよばれる武官が交替で警備にあたった。(田中家蔵『年中行事絵巻』『日本の絵巻8』中央公論社 1987 より転載)

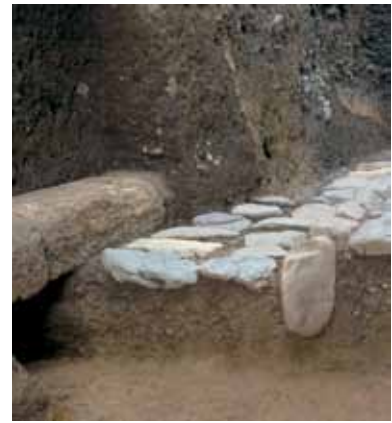
基壇部分写真（南東から）

その後、9世紀の後半、回廊には大きな修築が加えられます。基壇は地覆石を残して上半部が解体されてしまい、雨落溝は端の石まで埋められ、地覆石もその盛土に覆われてしまいました。盛土の端

には、新たに一列の石列が加えられます。調査区で見られる最も東端の石列がこれに当たり、このなかには基壇に使われていた凝灰岩や塼せんが転用されていました。さらにその東側には素掘りの雨落溝が造られます。一連の修築により、回廊の幅は広くなったものの高さは低くなり、土がむき出しになってしまうので、全体としてはやや見劣りがしたかもしれません。天皇や貴族たちはどんな印象をもったのでしょうか。
