三十三間堂の調査

(公財) 京都市埋蔵文化財研究所・京都市考古資料館

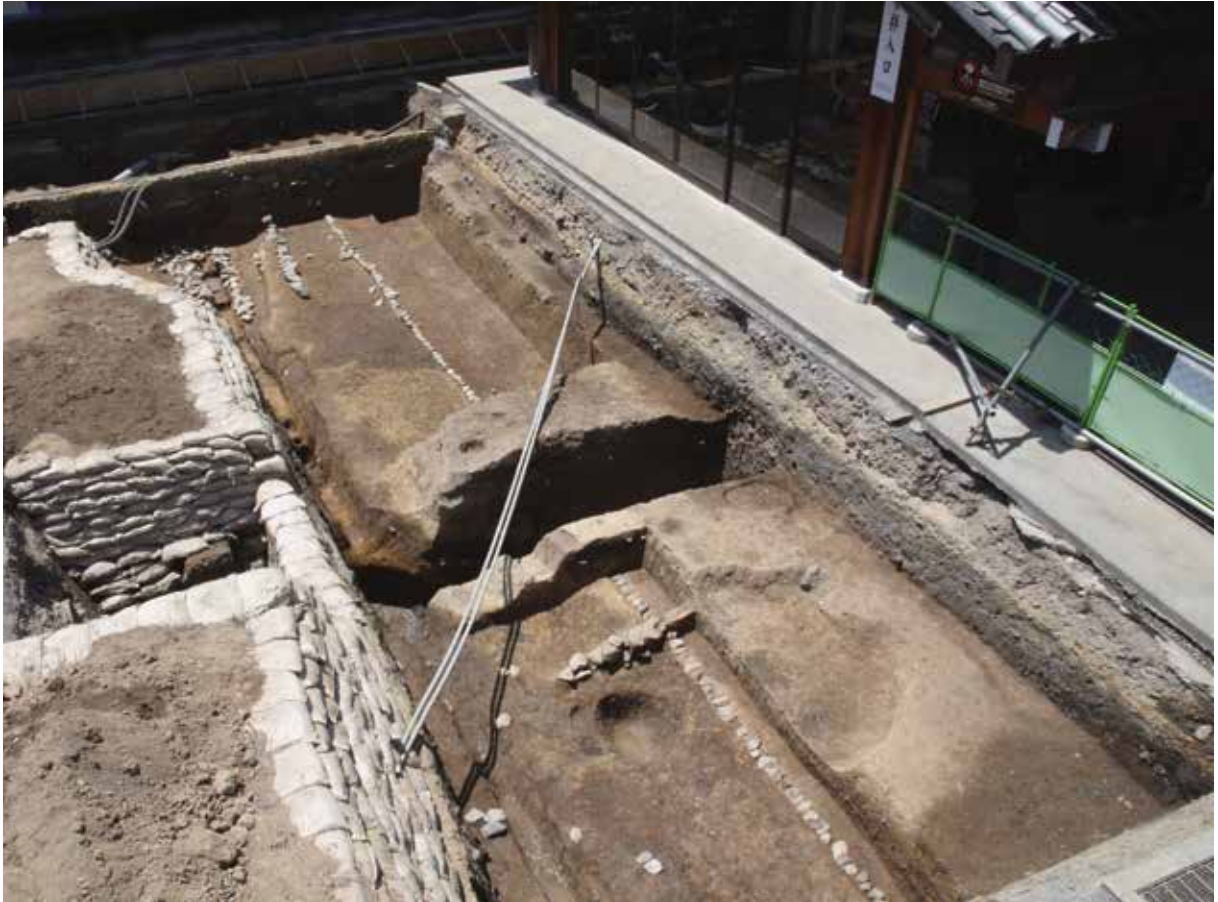
写真1 1区地業跡(北東から)

1区の調査では、本堂につながる地業の一部を確認しました。一般的に地業とは、建造物を支える地盤に施す基礎工事の名称です。ここで確認した地業は、南北方向に畝状の土壇をいくつか平行に作り、その間を別の土砂で埋めて基礎を構築していました（写真1）。特に、本堂を支える基礎の骨格となる土壇では、土質・土色が異なる土を交互に突き固めていました。これは、堅固な土壁や建築基礎を構築する際に用いられる「版築」という工法にあたります。さらに、一定の高さごとに拳

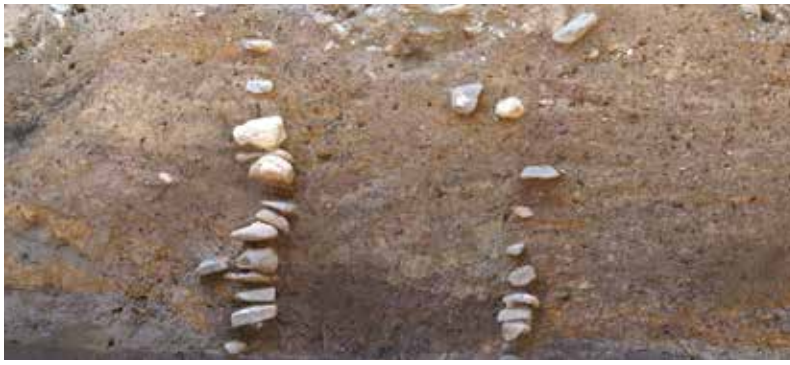
写真2 1区地業断面

大の石を並べるといった手の込んだ工法を採用していました（写真2・図2）。2区では、東側から西側に向かって、土を埋め立てて造成していました。ここでの造成では北側で確認したような畝状の土壇は認められませんでした（写真3）。

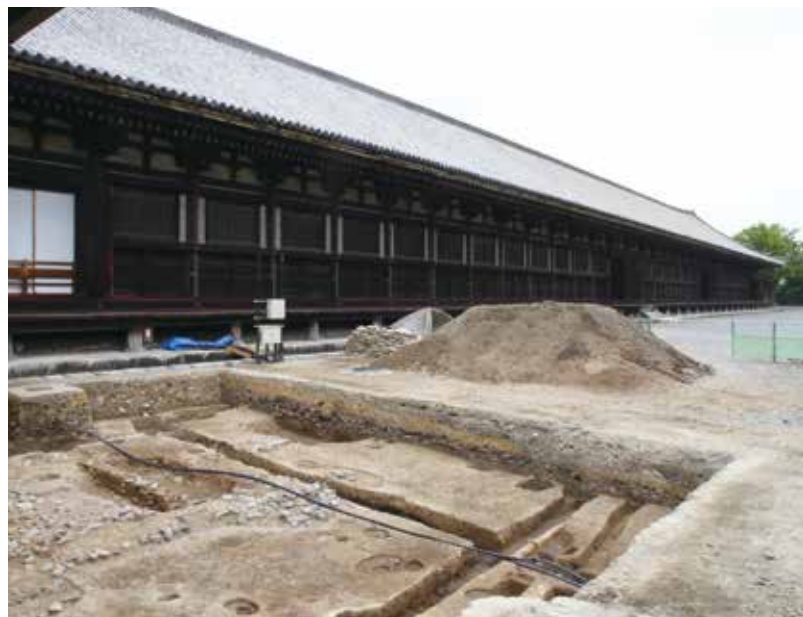
写真3 三十三間堂と2区の土地造成跡（北西から）
