寺町旧域発掘調査現地説明会資料

公益財団法人 京都市埋蔵文化財研究所

所在地：京都市上京区丸太町通河原町西入高島町（元京都市立春日小学校内）

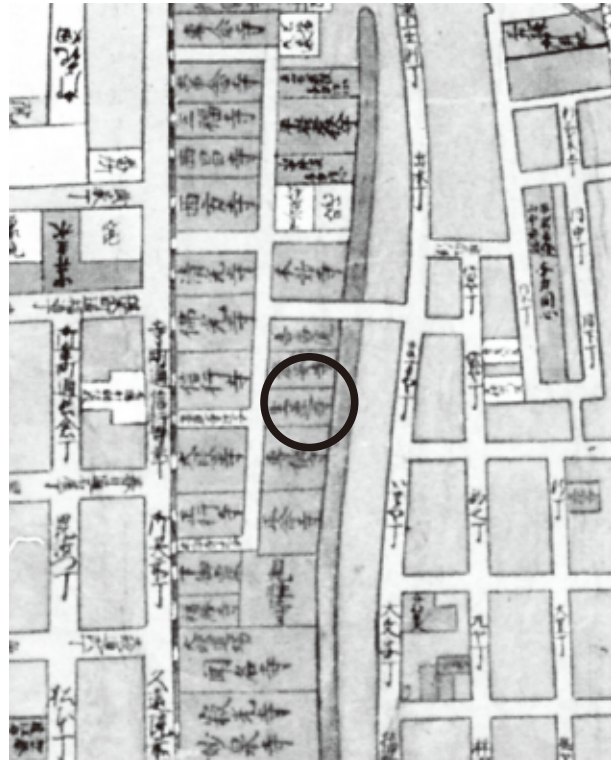
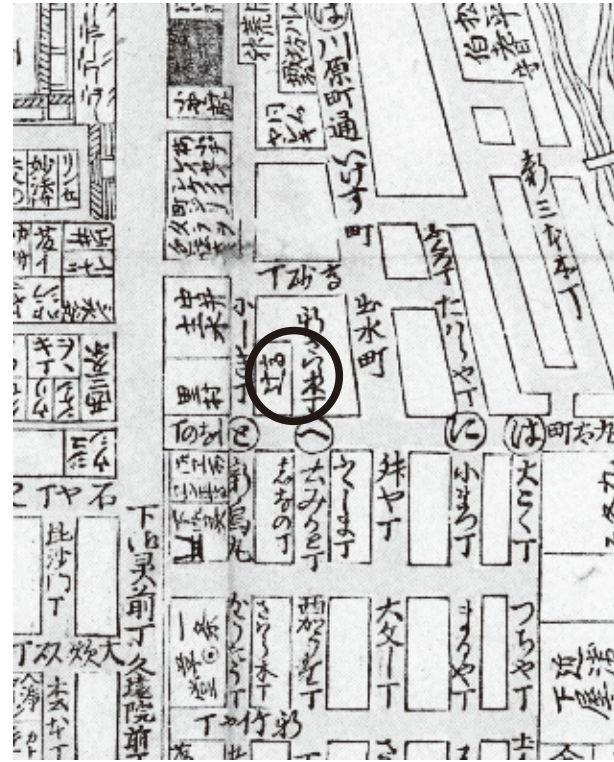
①実測大絵図 元禄14年(1701)

図2 古絵図から見た土地の変遷(各古絵図の縮尺は任意)

調査地は、寺町旧域にあたります。豊臣秀吉は天下統一後、京都市街の大改造に取りかかり、天正19年(1591)に京都の周囲に堀と土塁からなる「御土居」を巡らせました。またこの頃、鴨川沿いに作られた御土居の内側(西側)に、京内にあった寺院を集め、寺町が造成されました(図1)。江戸時代の絵図には、当地に「生蓮寺」や「専稱寺」の名があります。ところが寺町は宝永5年(1708)の大火の後、大きく改変されたことが文献史料からわかっています。調査地周辺の寺々は鴨東に移転し、跡地には町屋が形成されます。江戸時代後期の絵図には、当地に代々文章博士を務めた公家である高辻家の名が記されています(図2)。その後、明治10年(1877)には高辻家の跡地に番組小学校が伊勢屋町から移転し、のち京都市立春日小学校となりました。

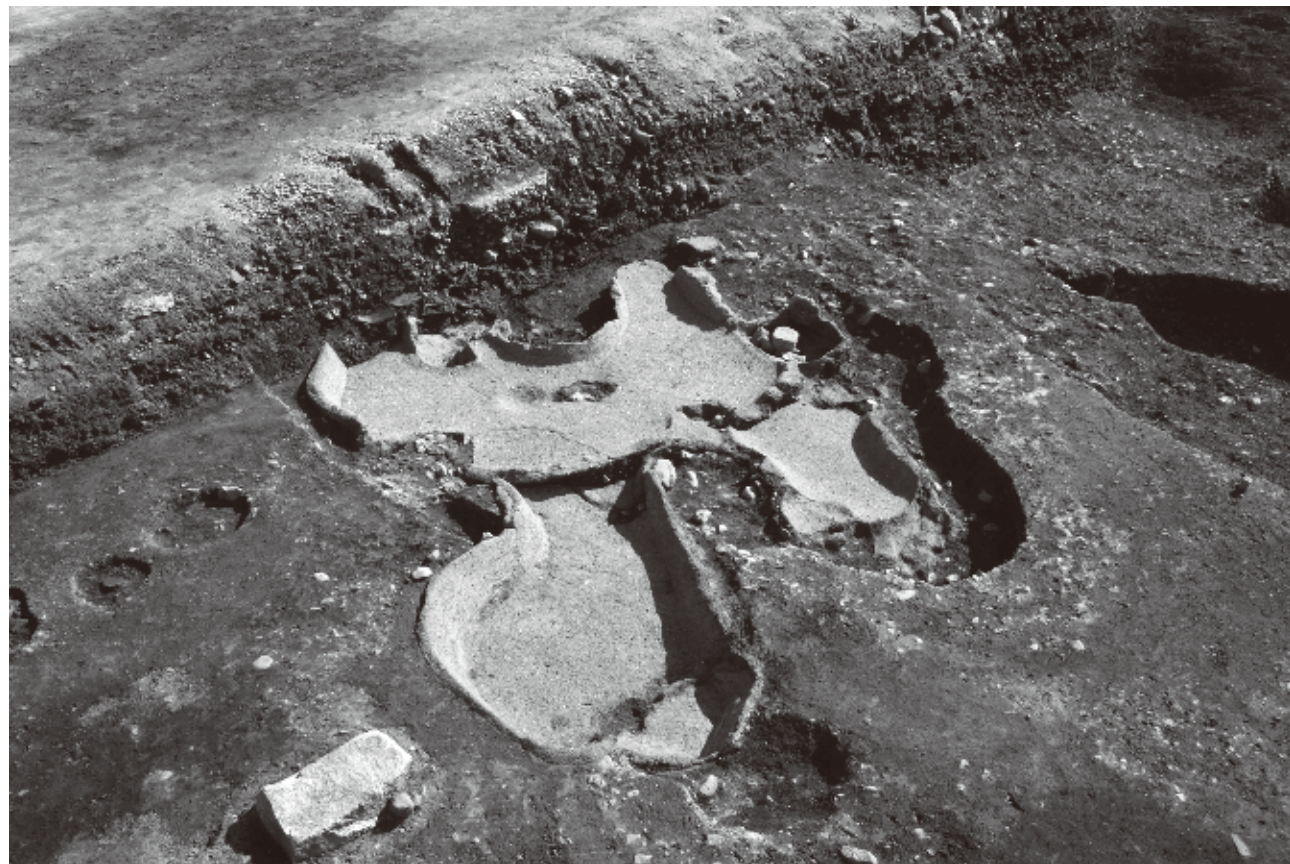
図3 高辻家屋敷の池跡(18世紀後半、北西から)

高辻家屋敷に伴う土蔵は南北4.4m、東西4.9m以上あり、溝状に地面を掘りくぼめ、基礎を堅固なものとしていました。庭園にあたる部分には漆喰で造られた池(図3)があり、3～4度、造り替えられていました。井戸には瓦積み井戸、石組井戸の他、階段付き井戸もあり、多種多様な陶磁器の他、伏見人形などが出土、陶磁器の中にはオランダ産の舶来品もありました。石室からは、ガラス製の簪なども出土しました。
