# 中世京都のクラについて

山本 雅和

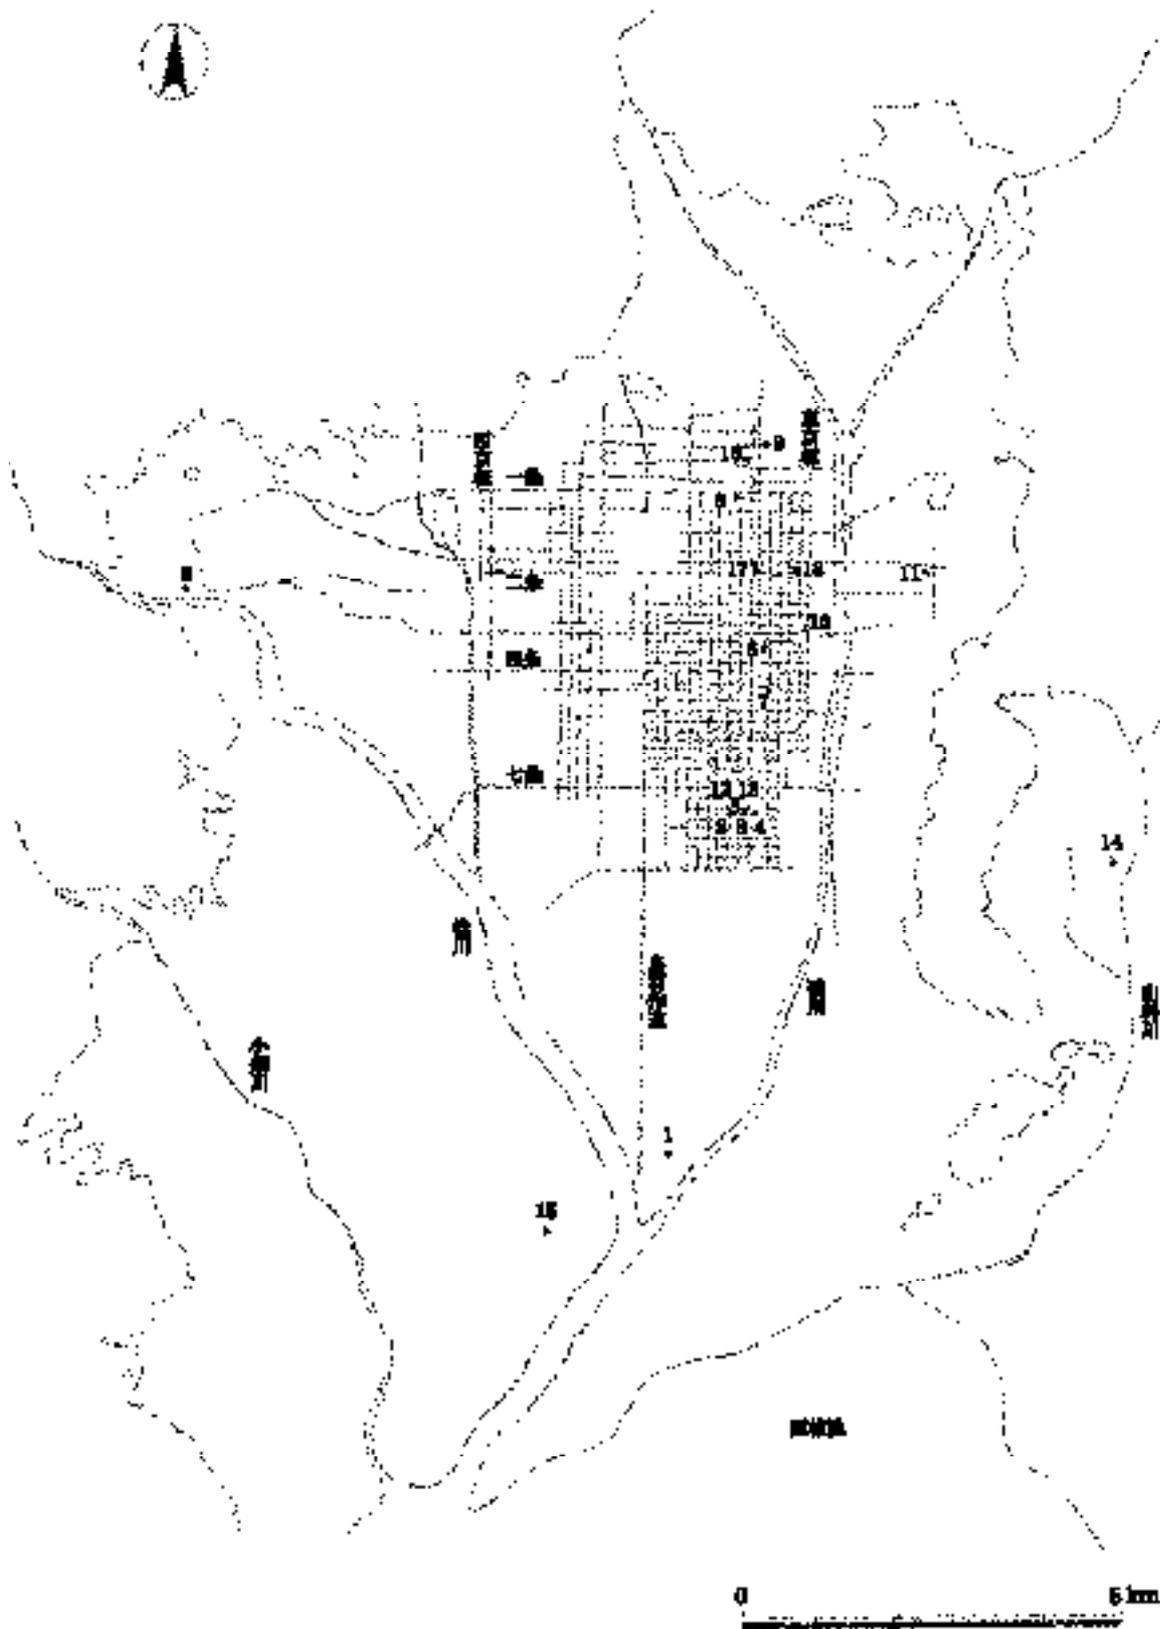
図1 中世京都のクラの分布（街路は注<sup>(40)</sup>文献に基づき復原）

中世京都のクラには「石積地業総柱礎石建物」・「塼貼（瓦貼）建物」・側柱建物の3つの形式がある。それぞれの検出例を表1に、分布を図1にまとめた。番号は共通である。

図1はクラの検出例の分布を示したものである。一見して、上京・下京の市街地や郊外を問わず、京都盆地の全域に分布していることが分かる。クラの普及の様子を示しているといえよう。七条大路南側の八条院町遺跡に検出例が集まっているが、ここは『明月記』文暦元年（1224）八月五日条に、「一昨日火事実説、烏丸西、油小路東、七條坊門南、八條坊門北、払地焼亡、土倉不知員数、商売充満、海内之財貨只在其所云々、」と記述された範囲と重なり、興味深い対応を示している。

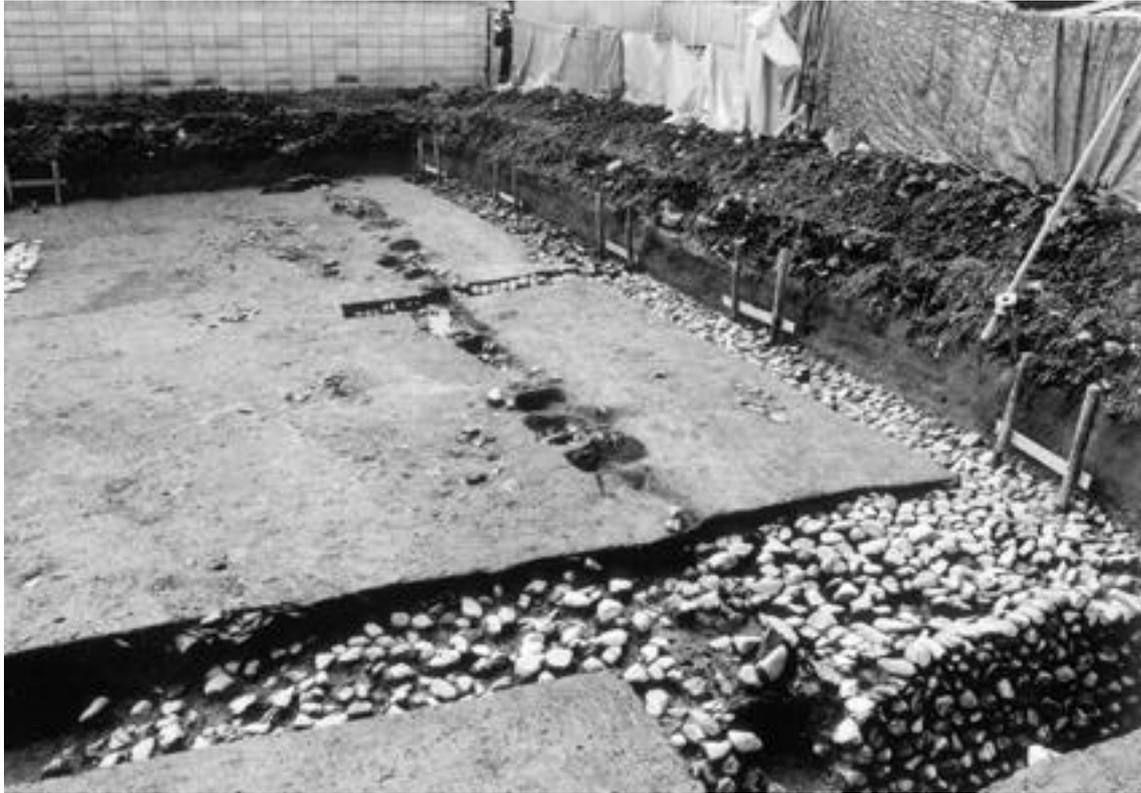
写真1 鳥羽殿の石積地業建物（北北東から）

鳥羽殿(1)(図2・写真1) 方形の基壇の中央にクラが建てられていたと推定されている。基壇の規模は南北約50m・東西約43m・高さ約0.6mで、周囲に幅約2.0m・深さ約1.0mの素掘りの溝が廻る。基壇は掘込み地業と版築によって堅固に構築され、握こぶし大からやや大きめの河原石・礫混じりの土を1m以上積み上げている。基壇の東・北・南の三面は瓦葺きの築垣であり、東面中央には門と考えられる礎石建物がある。クラの本体は調査区外になるため規模は明らかではないが、総柱礎石建物であったことは間違いないであろう。また、隅木蓋瓦が出土していることから、屋根は入母屋造または寄棟造の瓦葺きであったことが分かる。

この建物は鳥羽殿内での位置から勝光明院経蔵と推定されている。『長秋記』によると勝光明院経蔵は宇治平等院経蔵を模したことが記されており<sup>(41)</sup>、このことからクラの構造はケヤキの床板を貼り、四面に扉があったことが推定できる<sup>(42)</sup>。ただし、壁の構造は不明である。また、『本朝世紀』によるここには宝物が収納されていたことが記されている<sup>(43)</sup>。勝光明院経蔵は遅くとも保延三年(1137)には完成していたと考えられ、石積地業建物としては最も古い例となる。

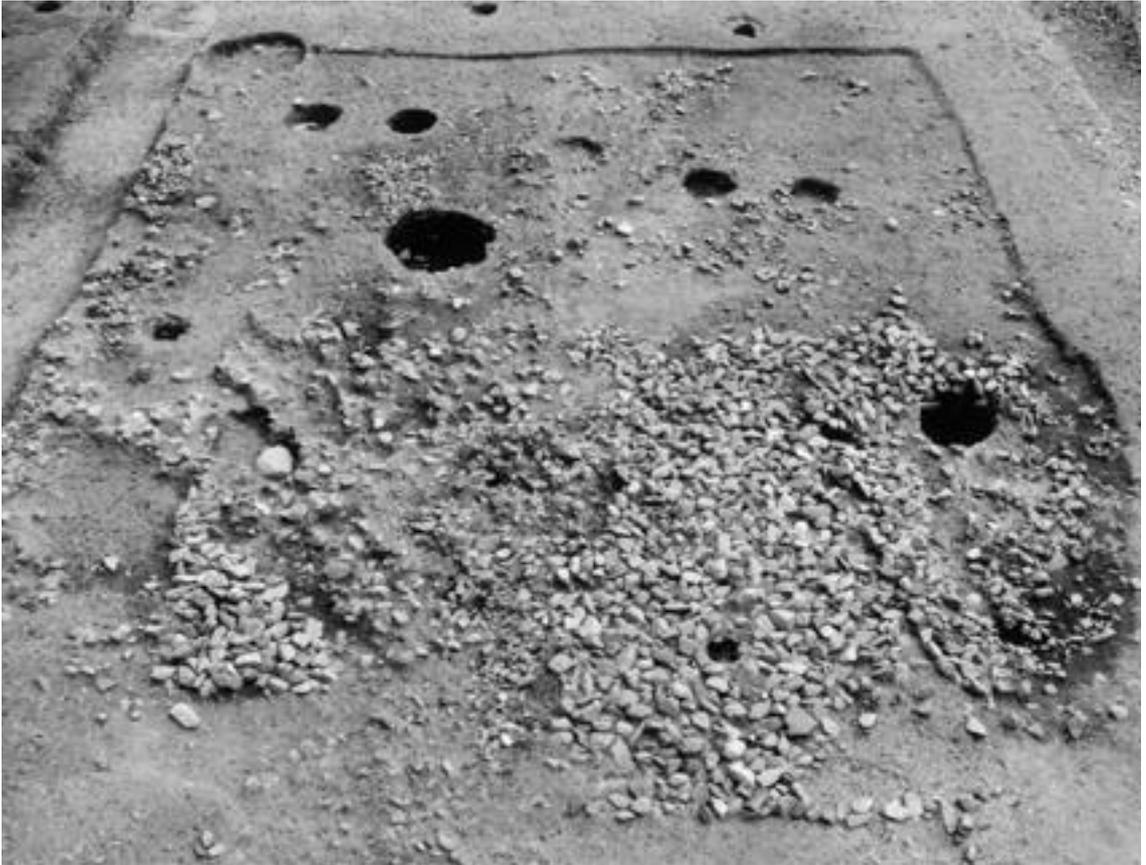
写真2 町尻小路八条坊門小路下の西側の石積地業建物（北から）

町尻小路八条坊門小路下る西側(3)(図3・写真2) 規模は南北約9.5m・東西約7.5mの方形で、西・北・東の三面を溝により区画される。検出面では約10cmの厚さで握こぶし大からやや大きめの河原石を多く含むが、石がない部分も目立つ。北西部・北東部では石が直線的に並ぶ部分があり、施工単位もしくは建物の構造を反映している可能性がある。下層を掘り込んだ痕跡はない。礎石や柱穴は不明で、上部の構造の復元はできない。ただし、瓦の出土量から屋根は瓦葺きではなかったと考えられる。

この建物は八条院町遺跡の一角にある。西側の南北溝は町尻小路に面した宅地の裏側を区画する施設であることから、クラは町尻小路に面した宅地の最奥部に位置していると考えられる。調査区外になる町尻小路側には主屋があったものと推定できる。クラの北・東の溝は宅地内の区画であり、排水の機能も合わせて担っていたのであろう。出土遺物は少ないが、鎌倉時代から室町時代前半に属する。

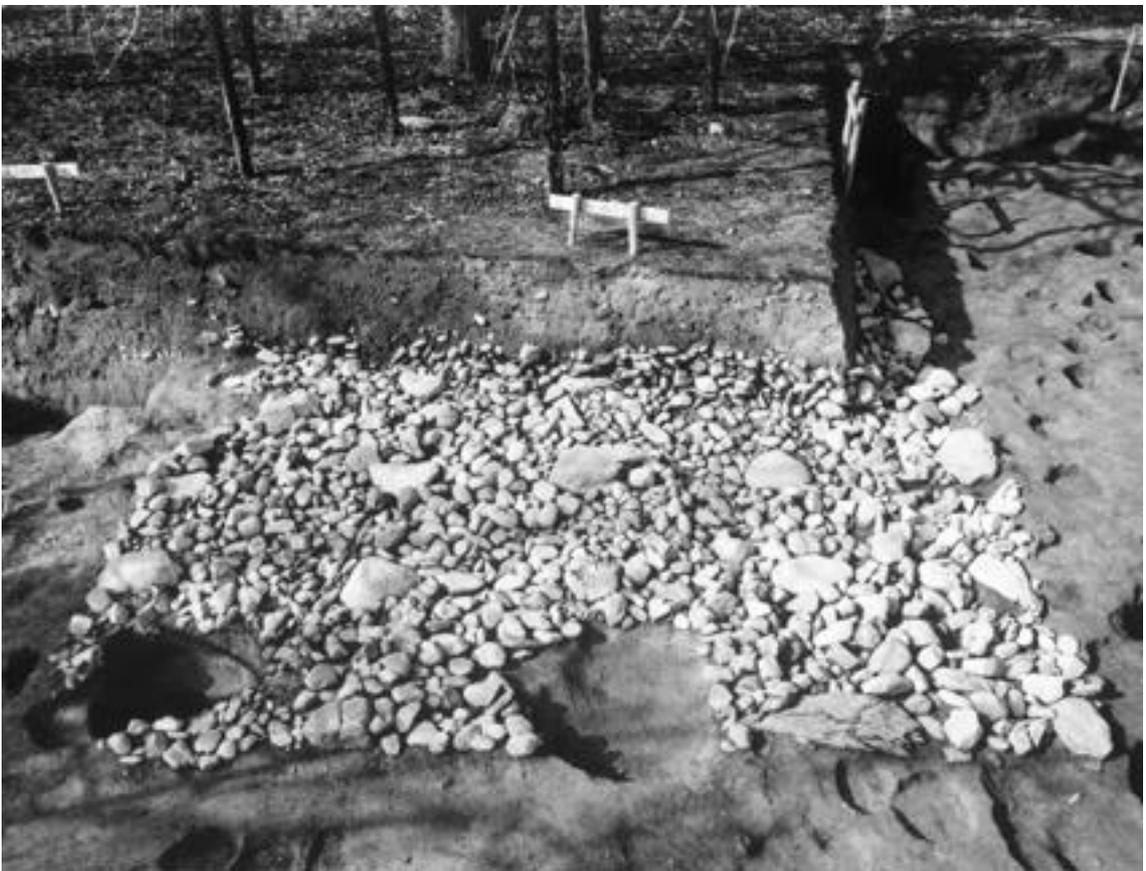
写真3 天竜寺門前の石積地業建物（東北東から）

天竜寺門前(5)(図4・写真3) 石積地業建物を2棟検出したが、遺存状況のよい方を紹介する。規模は東西約4.8m・南北約4.5mの方形で、西側に同形式のクラが並ぶ。桁行4間・梁間4間の総柱礎石建物である。礎石は大きさ約30~50cmで扁平な面を上に向けて据えている。礎石のまわりは握こぶし大からやや大きめの河原石を、比較的大きい石を施工単位としながら充填す

る。また、礎石の上には、さらに約30cmの厚さで握こぶし大の河原石が積まれていた。なお、礎石の下層については調査が及んでいないため、掘込みの存在は不明である。総柱建物であることから床が作られていたことは間違いない。壁や屋根の構造は不明である。

この建物は天竜寺境内に近接する位置にあり、『天竜寺文書』の絵図では「在家」と記されている部分にあっている。北側には大規模な堀があるが、他の建物との関係は不明である。出土遺物は少ないが、室町時代に属する。

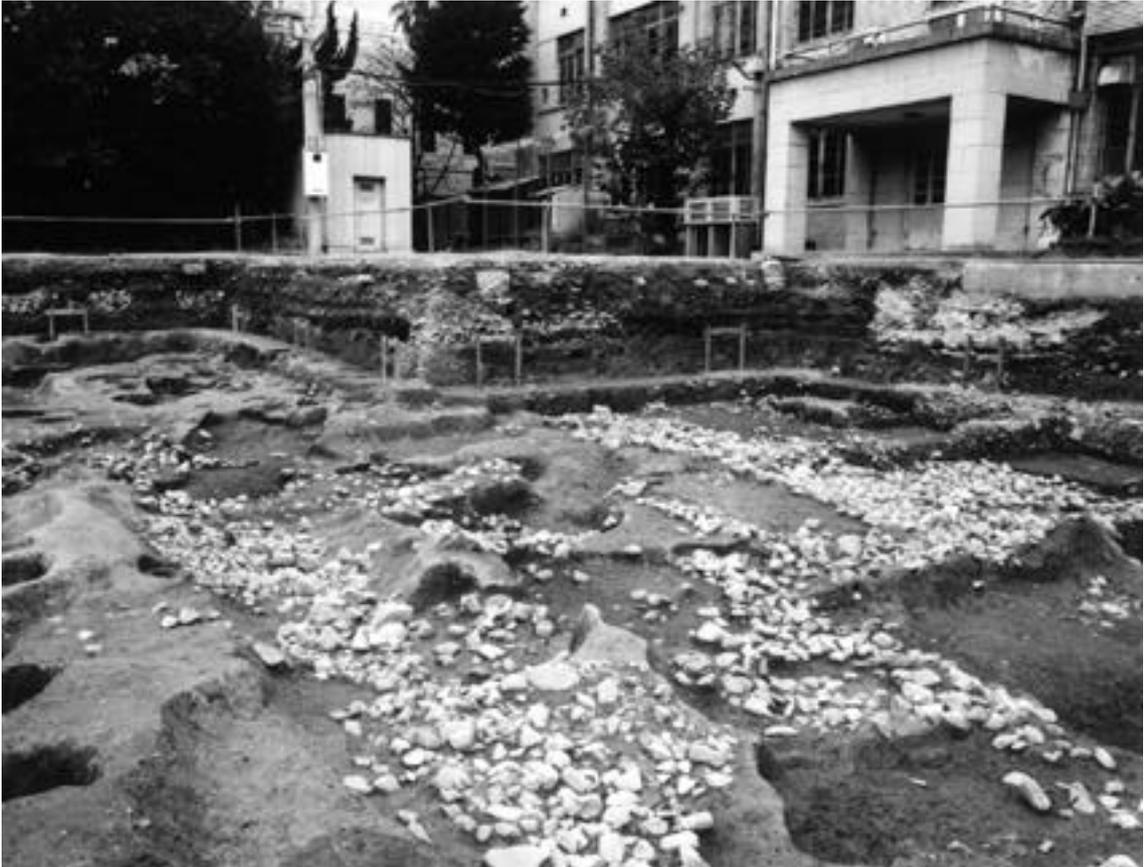
写真4 高倉小路四条坊門小路上る西側の石積地業建物（東南東から）

高倉小路四条坊門小路上る西側(6)(図5・写真4) 石積地業建物を2棟検出したが、遺存状況のよい方を紹介する。規模は東西約12.0m・南北7.5m以上の方形で、南は築地塀により区画される。中央部は土壇上に盛り上がり、部分によって粗密があるが、全体に握こぶし大からやや大きめの河原石を積み上げ、石の隙間は泥砂・砂泥・粘質土で充填している。周囲には浅く掘り下げた溝があり、中にも石が含まれている。石が直線的に並ぶ部分があり、施工単位もしくは建物の構造を反映している可能性がある。下層には不整形な土壌が連続して掘り込まれている。礎石や柱穴は不明で、上部の構造の復元はできない。ただし、瓦の出土量から屋根は瓦葺きではなかったと考えられる。

この建物の南を区画する築地塀のさらに南側には、堀形の直径が約30～50cm・柱径が約10～15cmの柱穴が多数分布しており、小規模な掘立柱建物が密集し、かつ、しばしば建て替えられた状況を示している。築地塀の北側とは土地の利用の仕方が異なっていることから、クラは一町の北東側を占める屋敷地の最奥部に位置していると考えられる。地業からは14世紀の土師器の皿や瓦器の鍋釜類が出土したので、室町時代前半の遺構であることが判明した。

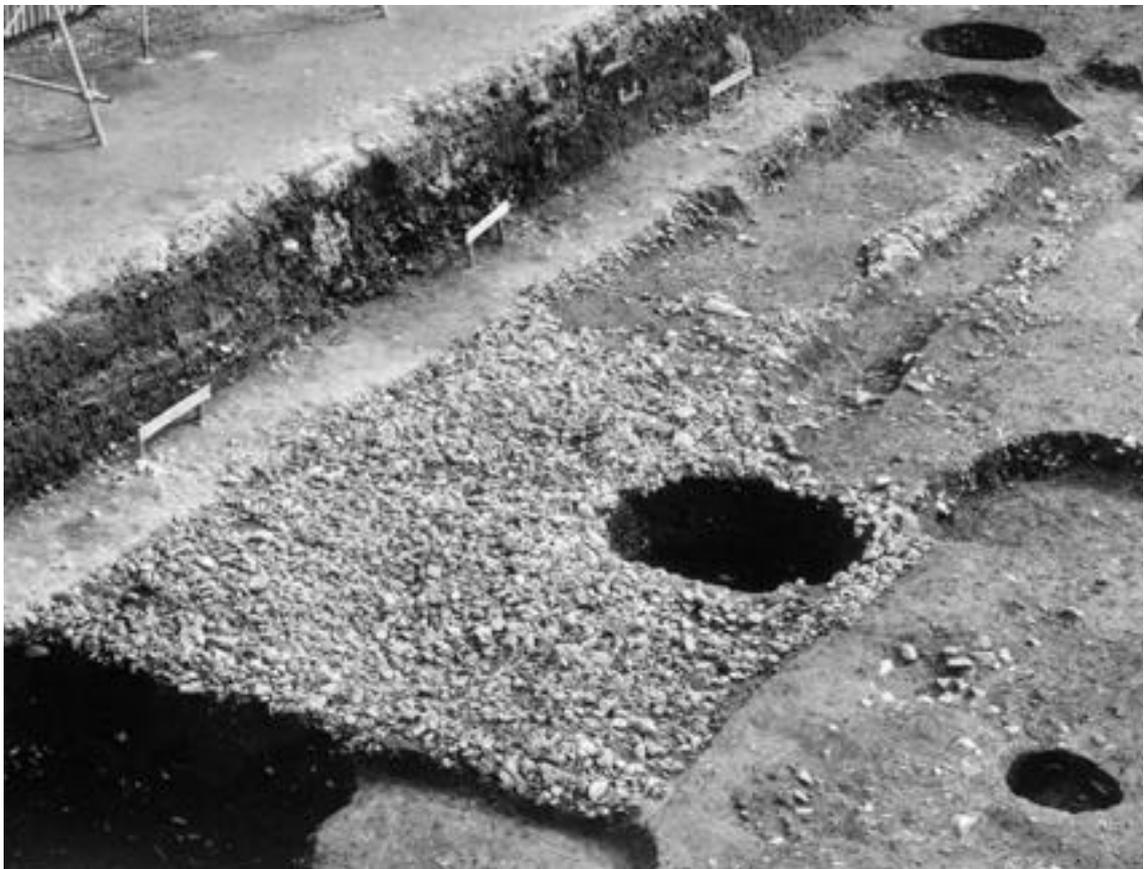
写真5 高倉小路五条坊門小路上る西側の石積地業建物（北西から）

高倉小路五条坊門小路上る西側(7)(図6・写真5) 規模は南北7.0m以上・東西4.0m以上の方形で、西は築地塀により区画される。検出面では約10cmの厚さで握こぶし大からやや大きめの河原石が密に均一に敷き詰められている。下層は約20cmの深さで掘り込まれ、オリーブ褐色砂泥で充填している。礎石や柱穴は不明で、上部の構造の復元はできない。ただし、瓦の出土量から屋根は瓦葺きではなかったと考えられる。

この建物は西を築地塀が区画することから、一町の東側を占める屋敷地の最奥部に位置していると考えられる。室町時代前半に属する。

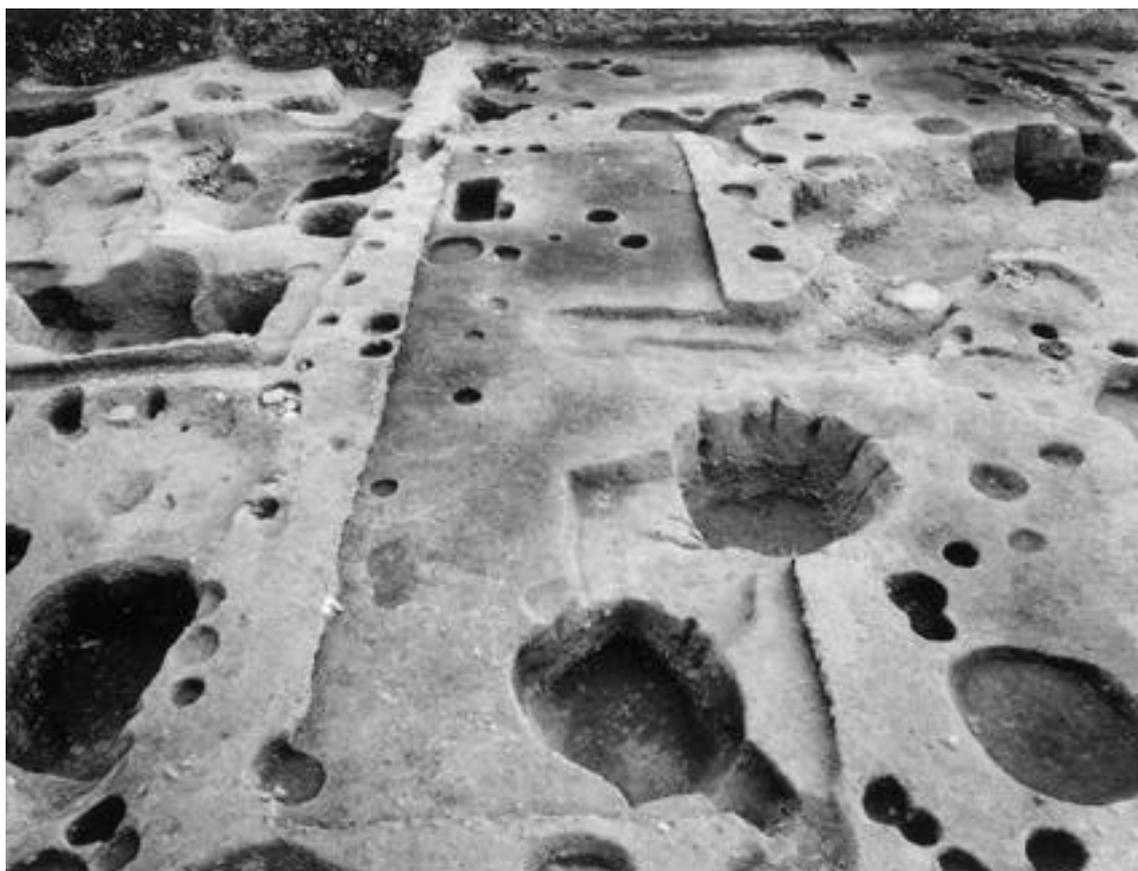
写真6 丸太町通柳馬場東入る南側の瓦貼建物（北から）

丸太町通柳馬場東入る南側(18・写真6) 瓦貼建物である。南北約14.2m・東西約4.5m・深さ約0.2mの方形の堀形の壁面に瓦を立て並べる。瓦は小口面を下にして凹面を内側に向け、多いところでは3重に重ねている。ほとんどが平瓦でわずかに丸瓦・塼を用いている。瓦は上端が欠損していたが、周辺からの出土量が少ないことから2段以上積み重ねられてはいなかったと推定できる。堀形内部には堀形の直径が約30~40cmの柱穴や、大きさ約30cmの礎石が数基あることから床が作られていたと考えられる。ただし、柱穴は建物の南半分に集中するため床があったのはこの部分のみで、北半分は土間であった可能性もある。壁や屋根の構造は不明である。江戸時代前期に属する。

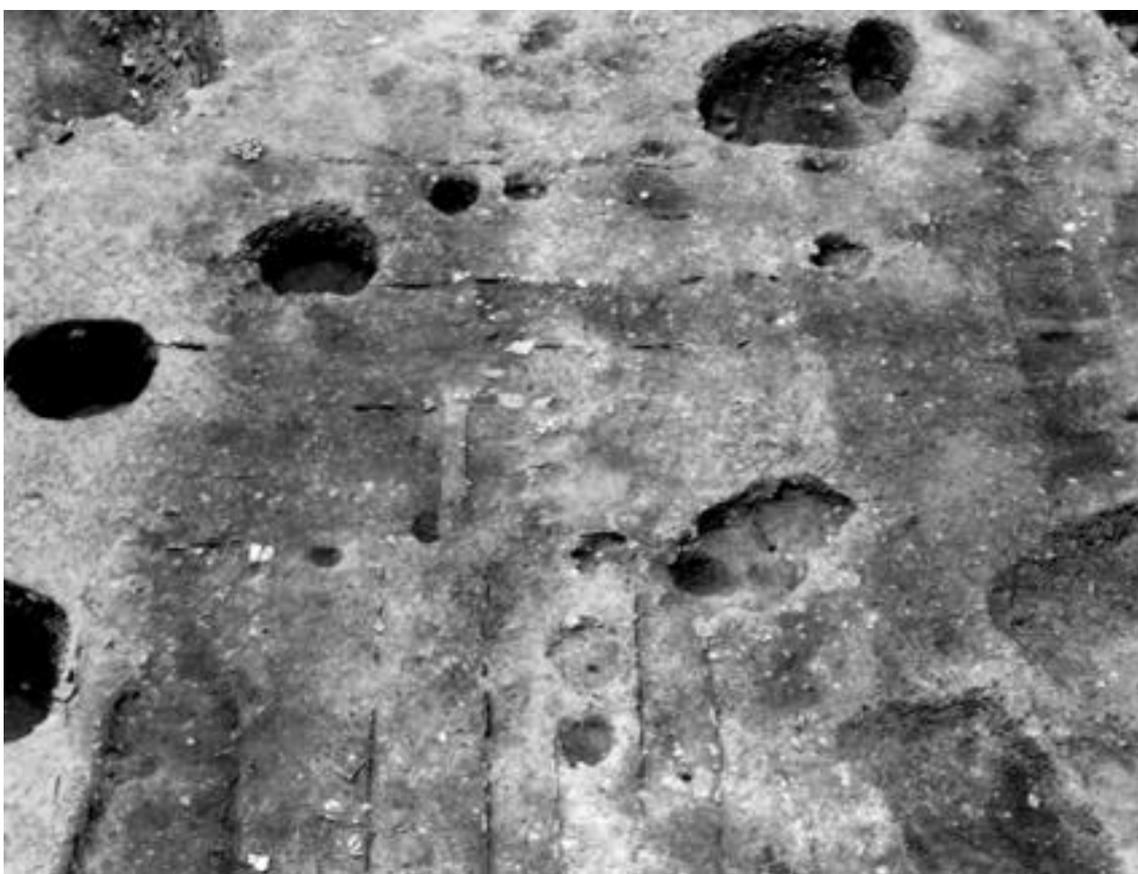
写真7 烏丸通今出川上る西側の建物（東から）

烏丸通今出川上る西側(16・写真7) 石積地業建物に塼を組み合わせた遺構を検出した。規模は南北約6.4m・東西6.3m以上の方形である。西側部分で南北方向に6列、その東側で東西方向に10列、塼を立て並べ、塼の間を握こぶし大からやや大きめの河原石や土で充填している。塼は1段のみである。礎石や柱穴は不明で、上部の構造の復元はできない。桃山時代から江戸時代に属する。

この建物は塼を使用しているが、塼貼建物とは構造が異なっており、むしろ、石積地業建物に類似する特徴を備えている。塼は基壇を構築する施工単位の仕切りとして用いられたのではないだろうか。したがって、このクラは石積地業建物の一つの型式としてとらえておきたい<sup>(47)</sup>。

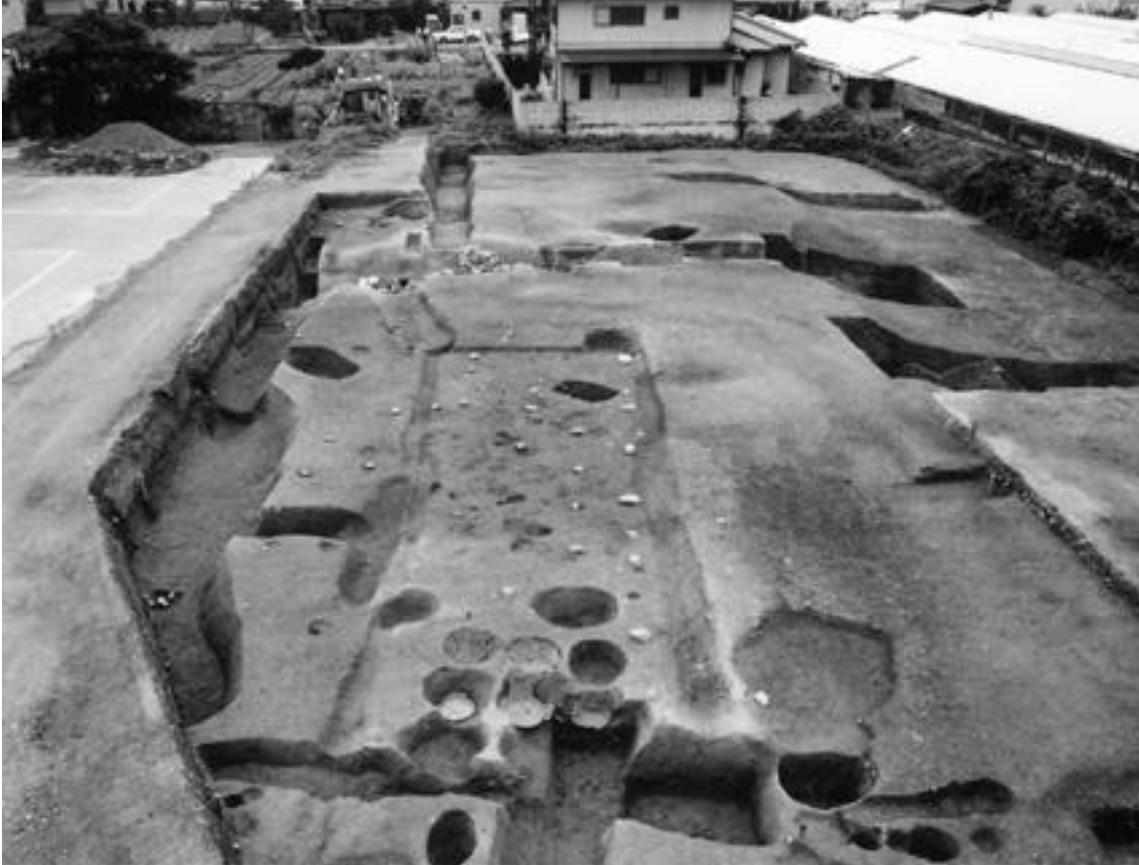
写真8 山科本願寺の甕を据えた側柱建物（北から）

山科本願寺境内（14）（写真8） 「御本寺」南西端の調査で検出した。桁行5間・梁間2間の側柱礎石建物で、規模は南北約13.4m・東西約4.0mである。周囲には素掘りの溝が廻る。建物北側に8基の甕を据え付けていた。建物の側部分と間仕切り部分には小ぶりの礎石を据える。壁の構造は不明であるが、瓦の出土量や柱の太さから屋根は瓦葺きではなかったと考えられる。建物跡の上面は天文元年（1532）の焼土層に覆われていた。

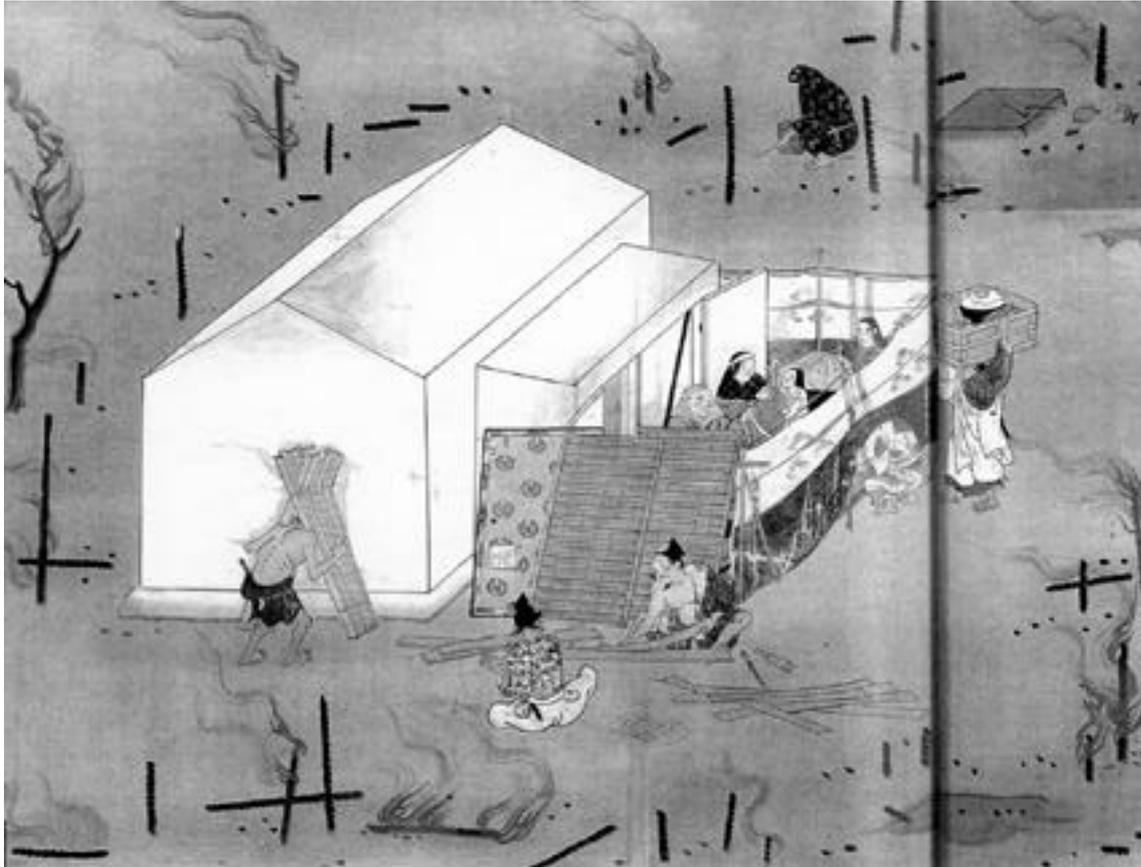
図7 『春日権現験記絵』のクラ

中世のクラを描いた絵画資料としては、『春日権現験記絵』（延慶二年 1309年に成立）が著名である（図7）。詞書きによれば、火災の際に人々がクラに避難している情景を描いた場面で、周囲に焼けた建物部材が散乱するなか、クラの耐火機能が強調された構図となっている<sup>(52)</sup>。描かれたクラの構造を読み取ると、亀腹状の基壇の上に建てられていること、平入り切妻造であること、

入口に庇を備え扉は引き戸であること、壁は土壁であること、屋根は塗籠屋根であること、壁と屋根の全体を白土または石灰・蠣殻で塗っていることなどが分かる。屋根は置き屋根であったという指摘がある<sup>(53)</sup>。

検出したクラと文献史料・絵画資料のクラを比較すると、石積地業建物と藤原頼長邸のクラ・図7の『春日権現験記絵』のクラの特徴がよく一致することが指摘できる。おそらく、源通具邸のクラもこの形式ではなかったであろうか。

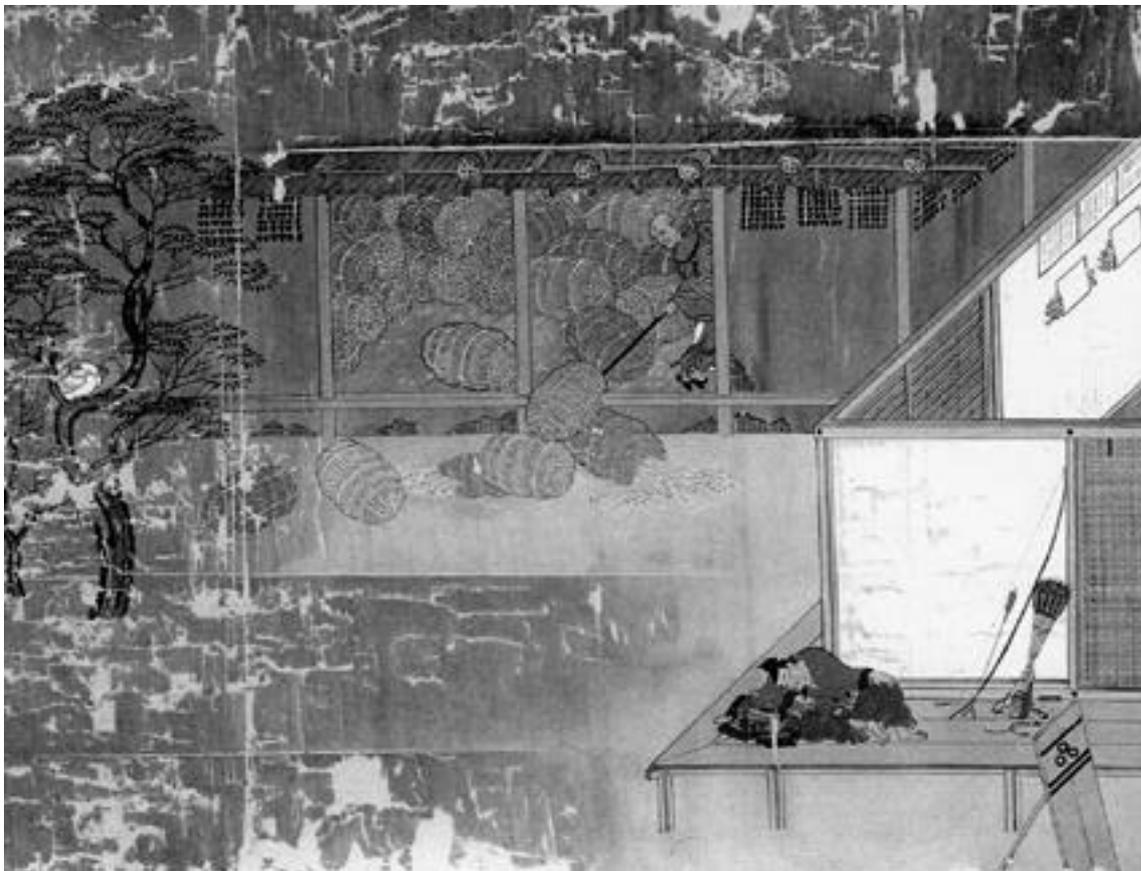
図8 『春日権現験記絵』のクラ

また、財物を管理する僧侶の家を描いた別の場面にもクラと推定できる建物がある(図8)<sup>(54)</sup>。丸柱の掘立柱であること、平入りであること、低い床を貼ること、床下を土壁で塞ぐこと、壁は木舞を用いた土壁であること、屋根は板葺きであること、米俵を収納していること、母屋に隣接していることなどが分かる。

また、側柱建物には図8の『春日権現験記絵』のクラが対応すると考えられる。『康富記』に記された「酒屋土蔵」もこの形式ではなかったであろうか。

側柱建物のクラが各時代を通じて存在したことは間違いない。むしろ、中世の京都では最も普遍的な形式のクラであった。外見からだけでは側柱建物のクラは、他の建物と区別が付かなかったのではないだろうか。絵巻物に描かれた建築の検討から、14世紀後半から土壁の表現が増加することが指摘されている<sup>(60)</sup>。同じ頃に壁土を採集した土取り穴と考えられる土壌の検出例が目立ち始めることとも対応している<sup>(61)</sup>。室町時代後半頃以降、側柱建物のクラも徐々に板壁から土壁への変換が行なわれたのであろう。このことは図8に見られたように、床下を塞ぐことと合わせ、一定程度は防火・防犯機能の向上を果たしたと考えられる。しかしながら、その機能は石積地業建物の比ではなかった。

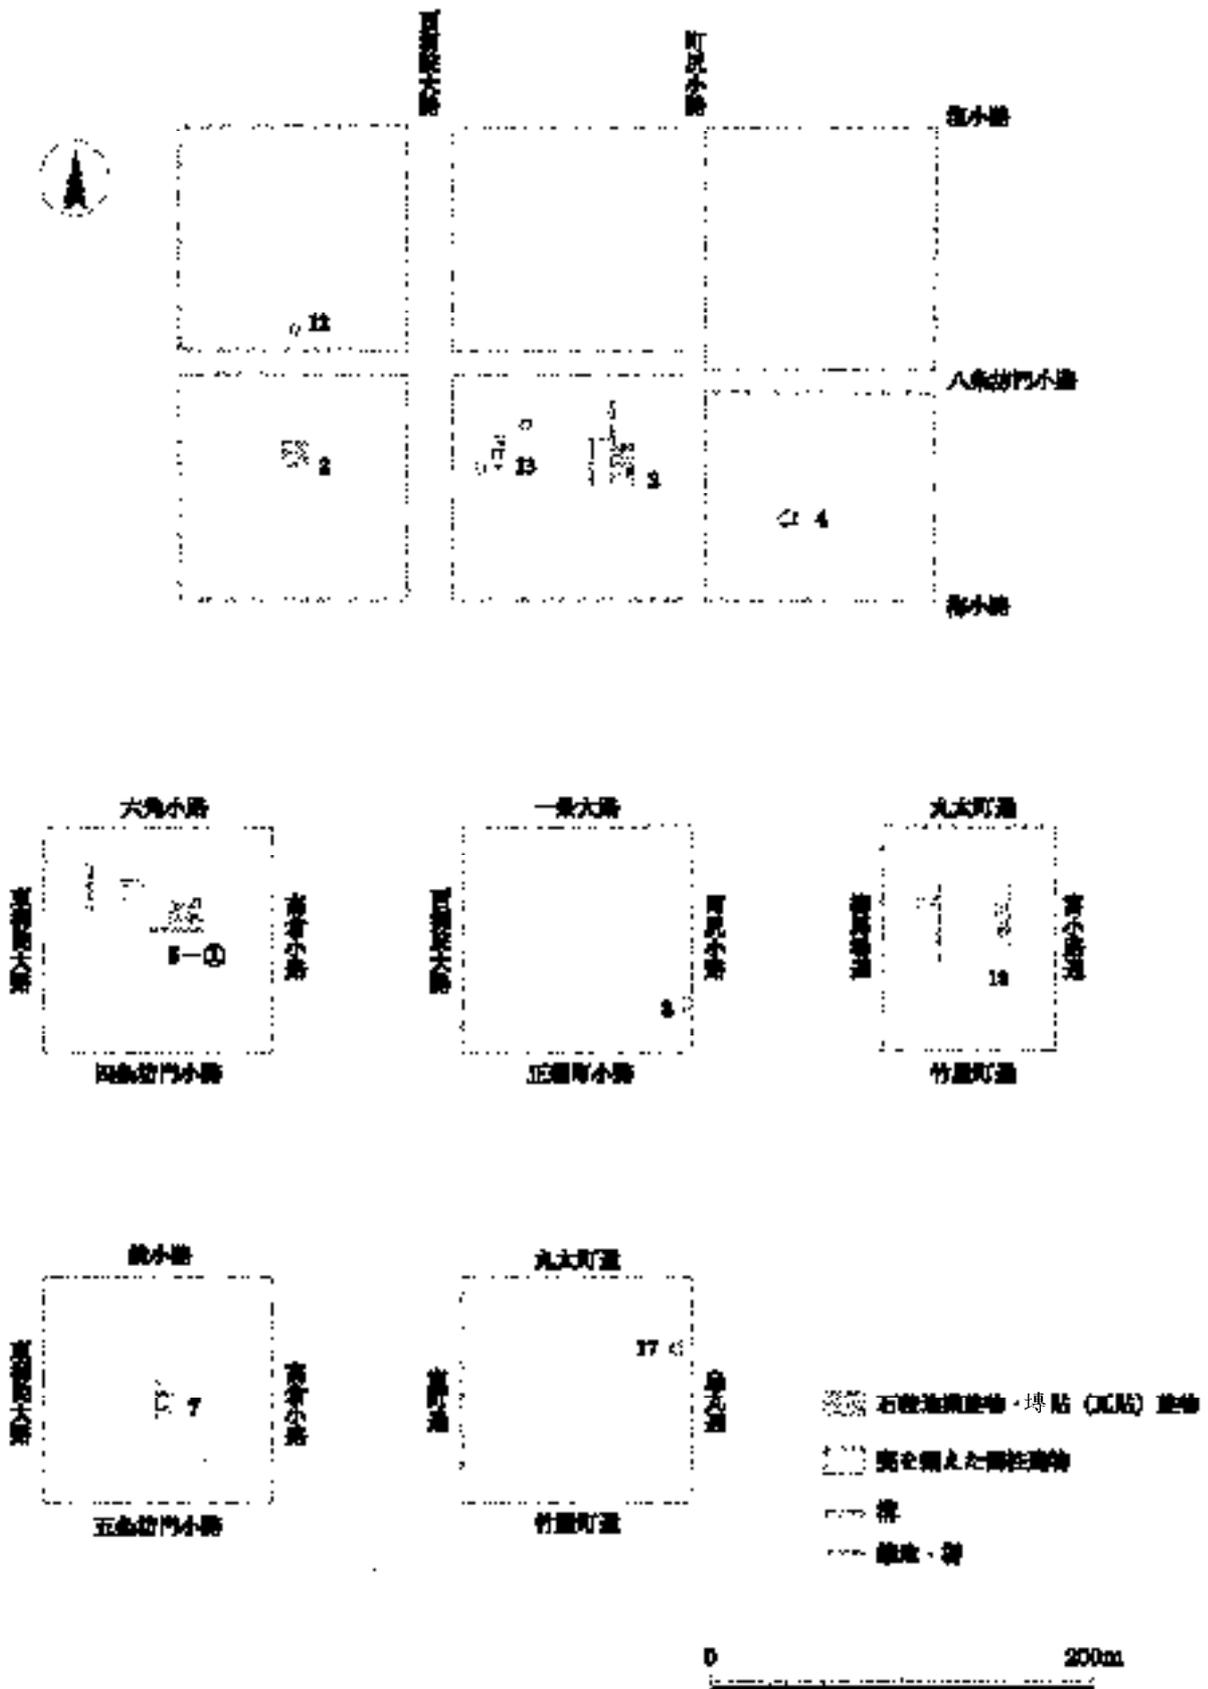
図9 街路・街区とクラの位置

次にクラと街路や街区・宅地との関係を検討する。図9に上京・下京の街区内のクラの位置を関係する遺構とともに示した。街区の奥に位置するクラ（2・3・4・6・7・18）と街路の近くに位置するクラ（8・12・13・17）がある。

街区の奥に位置する石積地業建物は、周囲に築地や溝を廻らせている例（3・4・6・7）が多い。特に築地を備える6・7は遺構の状況から邸宅内の奥まった部分を区画してクラを建築したものと考えてよい。蒲生家の屋敷内の瓦貼建物（18）が敷地境の塀の傍らに位置していることはこれを裏付けている<sup>(58)</sup>。しかしながら、3・4は八条院町遺跡に位置しており、ここに公家や武家の邸宅があったとは考え難く、おそらく、有力な商工業者が建築したものと推定できる。

一方、街路の近くに位置するクラは周囲に築地や溝はない。邸宅内のクラと対比すると、これらのクラも街路に面した場所で生業を営んだ商工業者が建築したものと推定してよいのではないだろうか。したがって、石積地業建物や塼貼（瓦貼）建物には、邸宅の一部を区画して建築する場合と、有力な商工業者が宅地の一角に建築する場合があったことが指摘できる。
