伏見城跡を歩く

(財)京都市埋蔵文化財研究所・京都市考古資料館

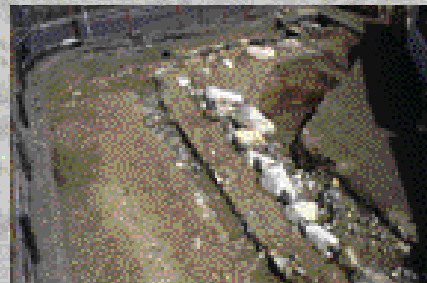
1 栄春寺境内(南から)
境内には北側総構の土塁が、今でも墓地として残されています。総構の土塁跡が観察できる唯一の場所です。

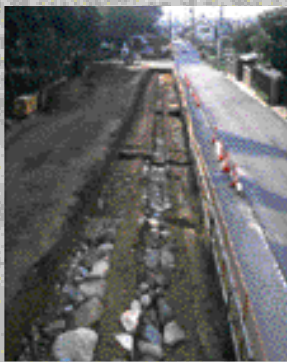
2 伊達街道と上板橋通りの交差点(南西から)
道路の側溝は石組みの溝です。武家屋敷側には石垣を積んでいます。

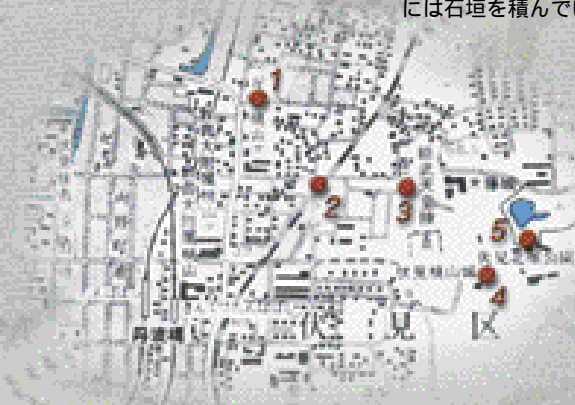
3 上板橋通り(東から)
上板橋通りの拡幅工事で、路面と側溝・石垣が約170mにわたって検出されました。

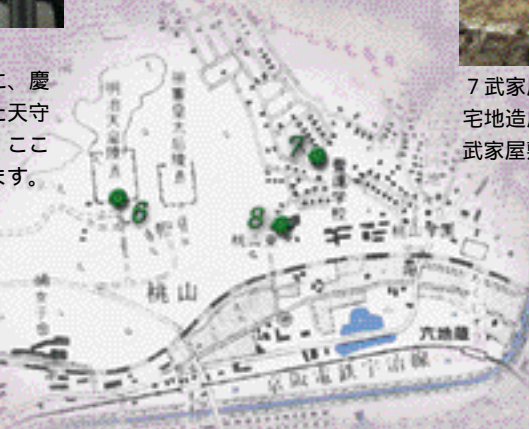
8 桃山東小学校内の石垣（西から）
7で発見された石垣の一部が、桃山東小学校に移築され、京都市の史跡に指定されています。

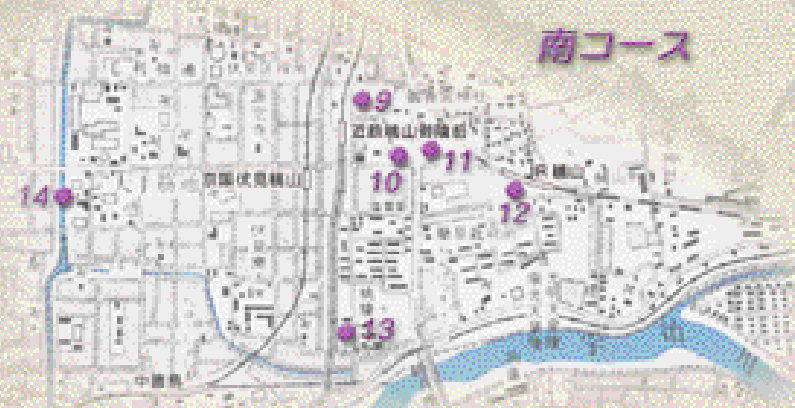
12 JR桃山駅隣接地の発掘調査（西から）
立売通に面した町屋跡は小さな礎石が並び、土間のたたきやカマドも見つかりましたが、火災にあっています。慶長10年（1605）の大火の記事と一致します。

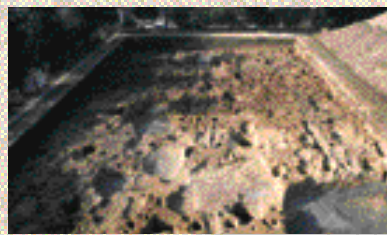
14 濠川（南から）
西側の濠として掘られた川。伏見港に直結し、淀川・宇治川からの物資の荷揚げが盛んに行われました。濠川に沿って伏見の酒蔵がみられます。
