金閣寺(鹿苑寺)安民沢

(公財)京都市埋蔵文化財研究所・京都市考古資料館

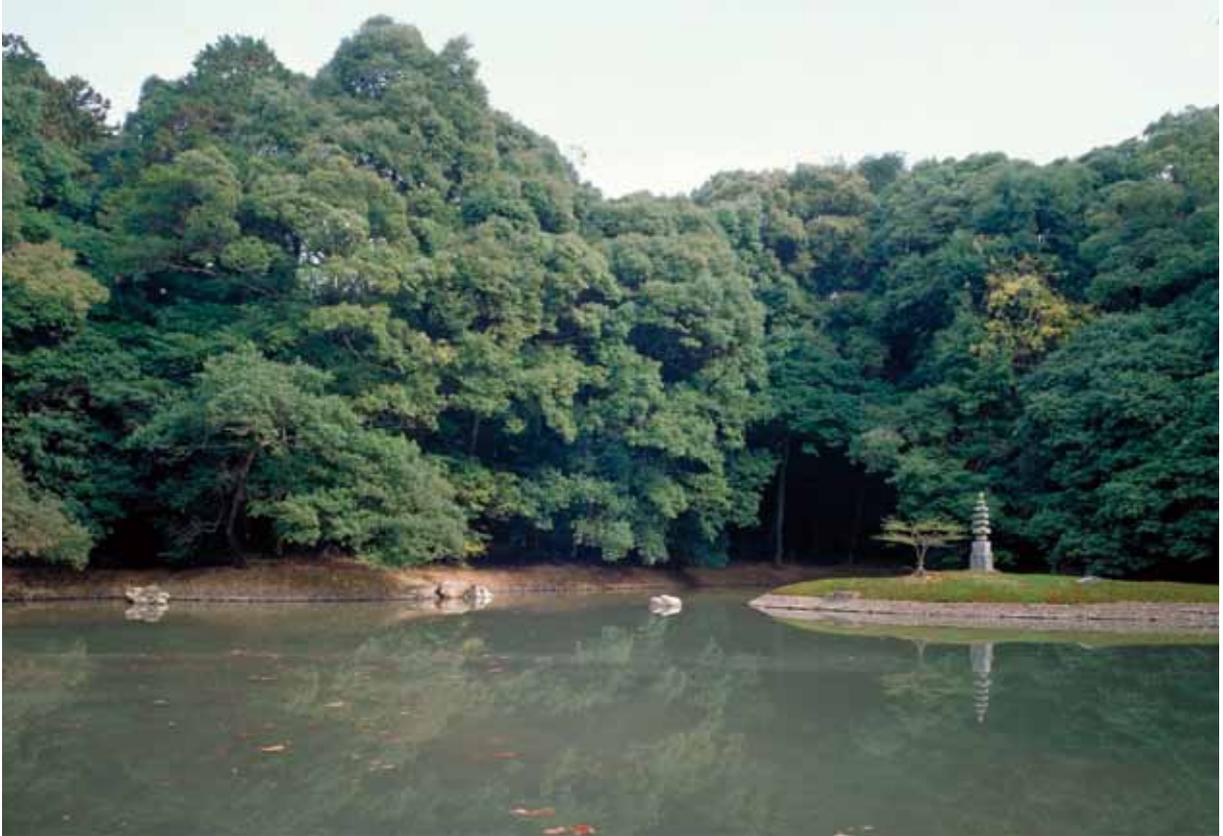
写真1 整備後の安民沢(西から)

鏡湖池は岸や中島に景石を多用している池泉回遊式庭園ですが、安民沢は景石も少なく、西園寺公経が鎌倉時代に造営した池と想定されています。安民沢は東西約80m、南北約40mの大きさがあり、東寄りに白蛇塚と呼ばれる中島があります。白蛇塚の上には五輪塔の笠を5段重ねた石塔が建っています。

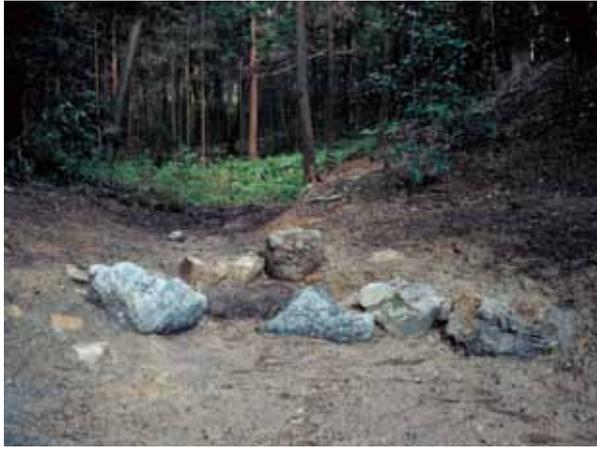
写真2 滝組（西から）

平成5年9月から安民沢の^{しゅんせつ}浚渫工事が行なわれ、小さな滝組（写真2）や池底のへドロに埋没していた景石及び南東部の排水用水門の近くで^{もくひ}木樋（写真3）が発見されました。滝組は安民沢北東部の小川からの取水口で見つかりました。滝は、幅2.7m、奥行き2.3m、高さ0.7mを測ります。石材はいずれも北山石と呼ばれるチャートで、3石を階段状に組み両側に石を配置しています。部分的な調査ですが、滝組の上流には敷石や景石は見られません。

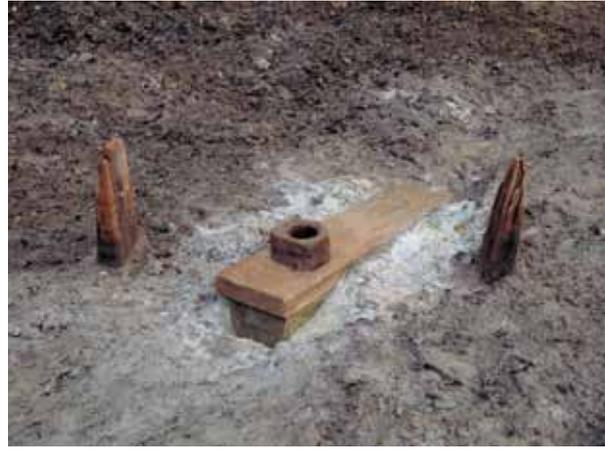
写真3 木樋（西から）

木樋は逆台形の角材を削り貫き、板材で蓋をしたものです。木樋本体は下辺20cm、上辺26cm、高さ15cm、板材は幅30cm、厚さ7cmで、

長さ1.5m分検出しました。板材は鉄釘で留められ、木樋の端部に近いところに別の部材を取り付け流入口としています。木樋の両側に打ち込まれた杭は、流入口の栓を押さえる装置と思われます。木樋の周囲は白色粘土で巻かれていて、内部には土が入り込んでいました。木樋は南側の排水溝へ向かって伸びていますが、延長部分は確認できていません。木樋は当初、安民沢の排水溝として作られた暗渠が詰まってしまい、現在のような開渠に変更された可能性があります。

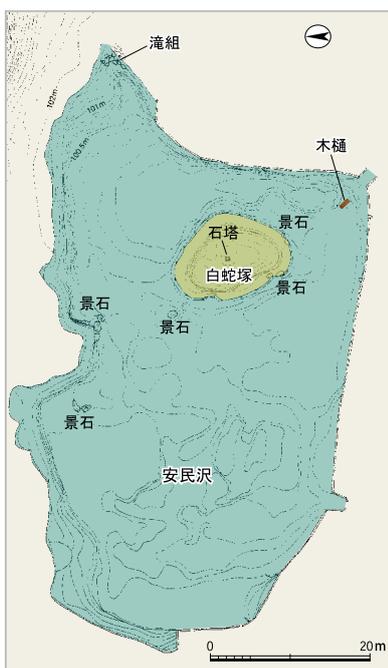
図1 安民沢地形図
