連続講座「考古学から見た鴨東の歴史」第 5 回

六勝寺の実像

（公財）京都市埋蔵文化財研究所　柏田有香

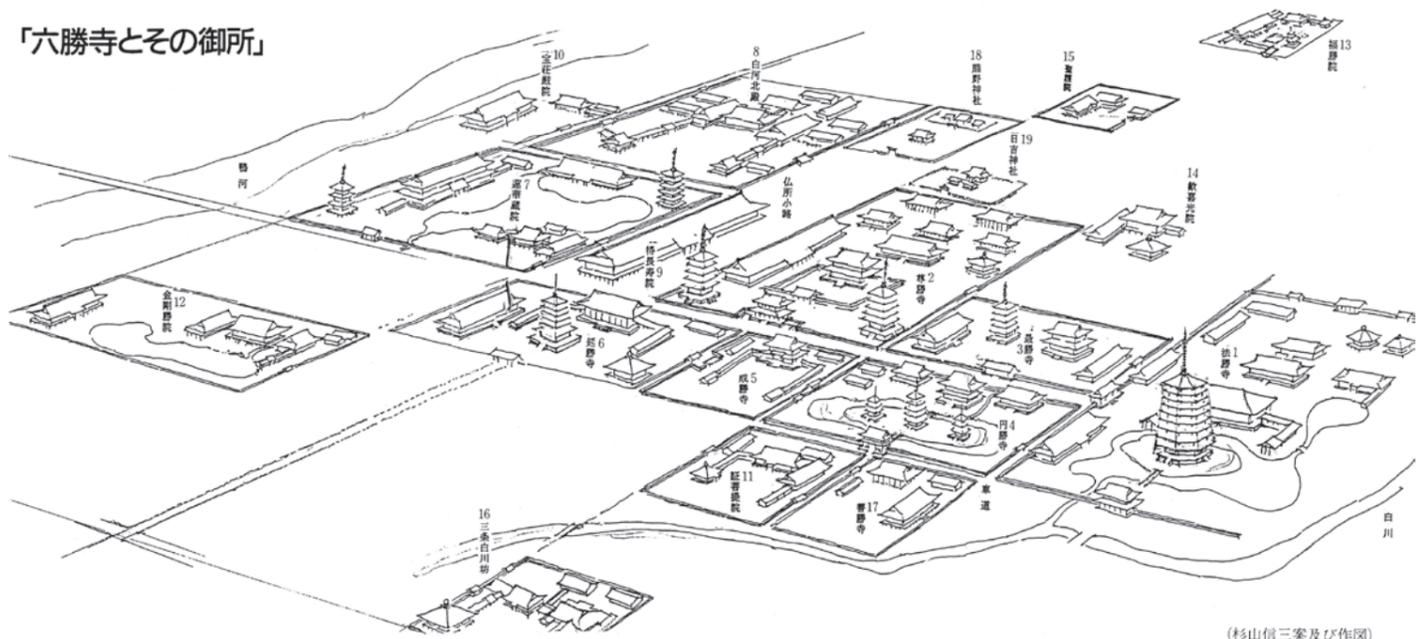
「六勝寺とその御所」

(杉山信三案及び作図)

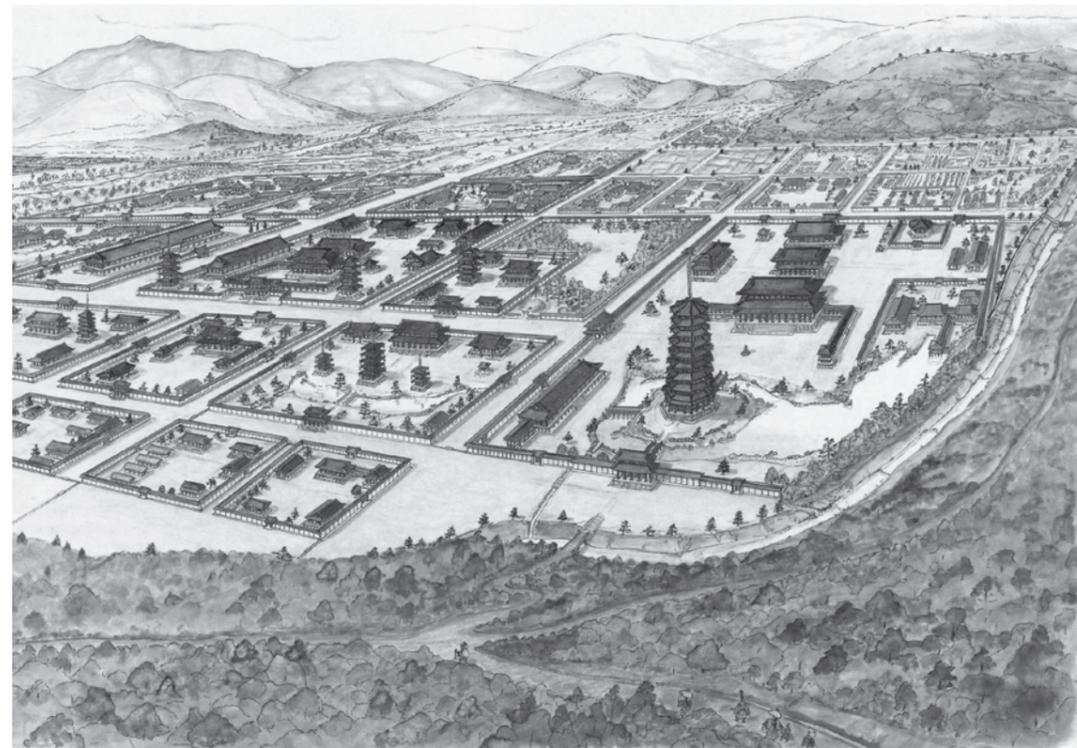
杉山信三案

(『六勝寺と白河御所』(財)京都市埋蔵文化財研究所 1991年)

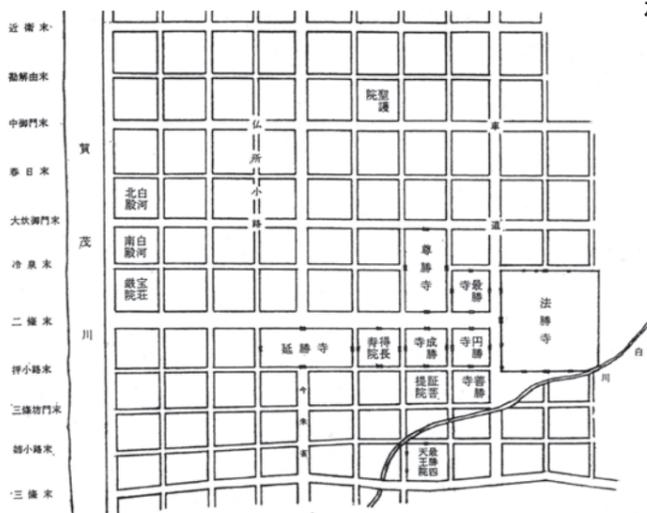
梶川敏夫案Ⅱ

(『よみがえる古代京都の風景 - 復元イラストから見る古代の京都 -』2016年)

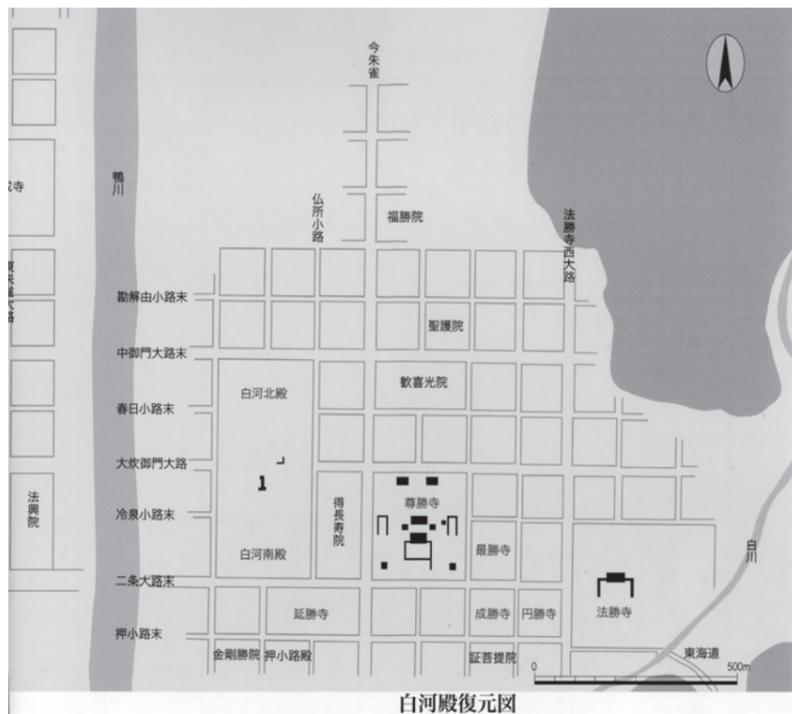
56. 六勝寺等位置推定図

福山敏男案

(「六勝寺の位置について」『日本建築史研究』墨水書房 1968年)

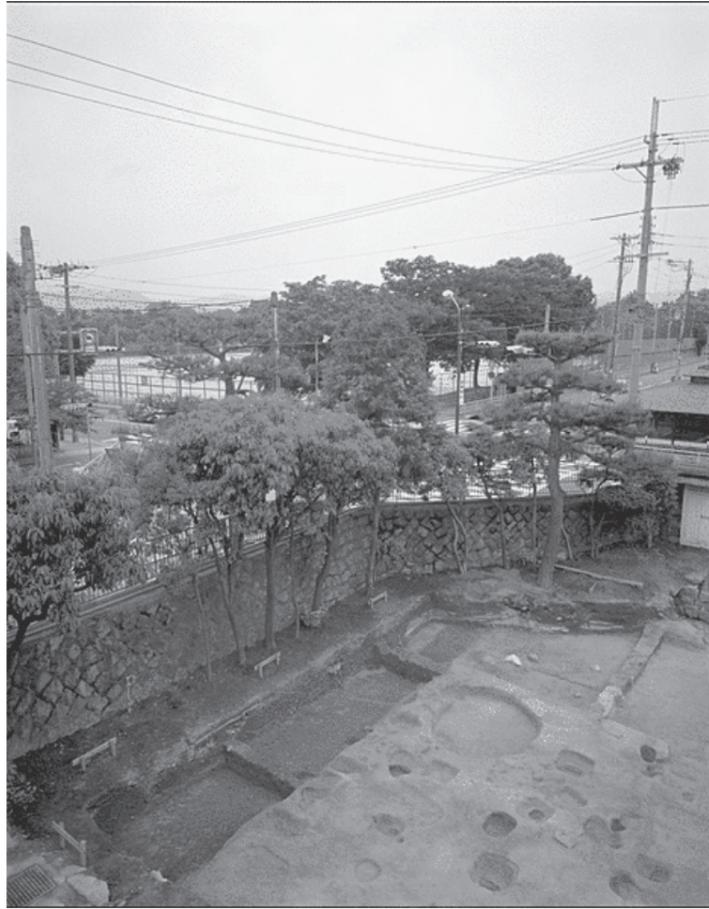
法勝寺西限溝

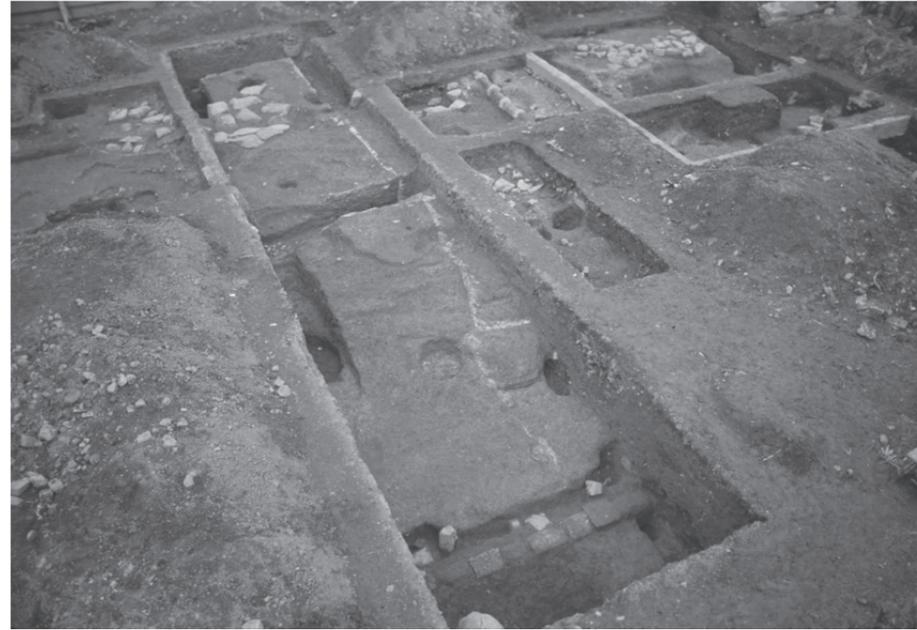
法勝寺金堂跡

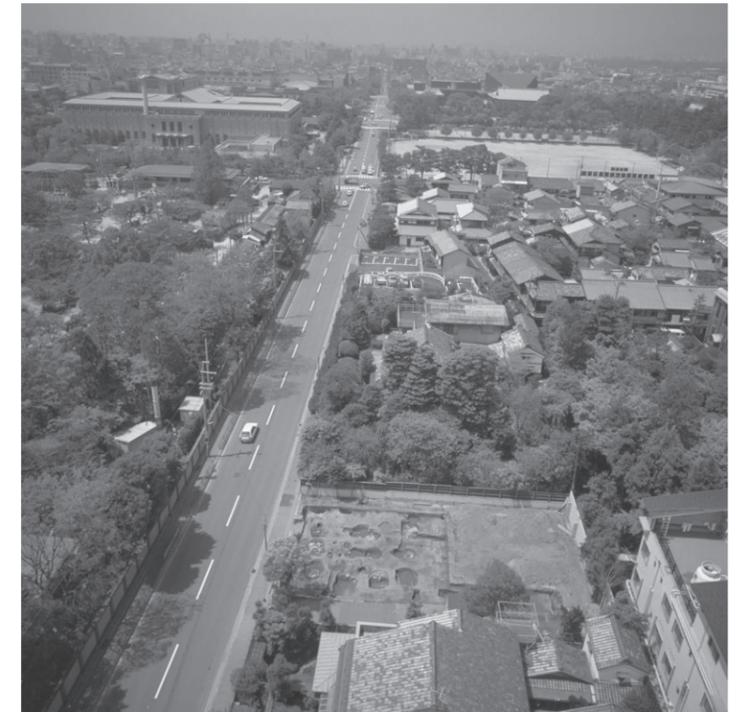
法勝寺金堂軒廊跡

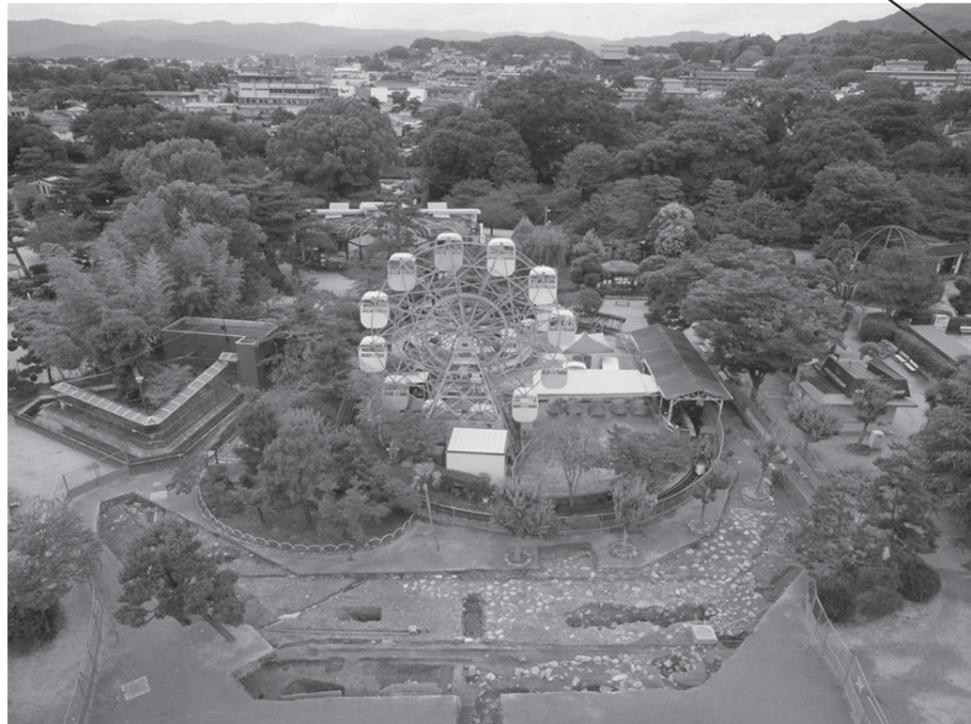
法勝寺八角九重塔跡

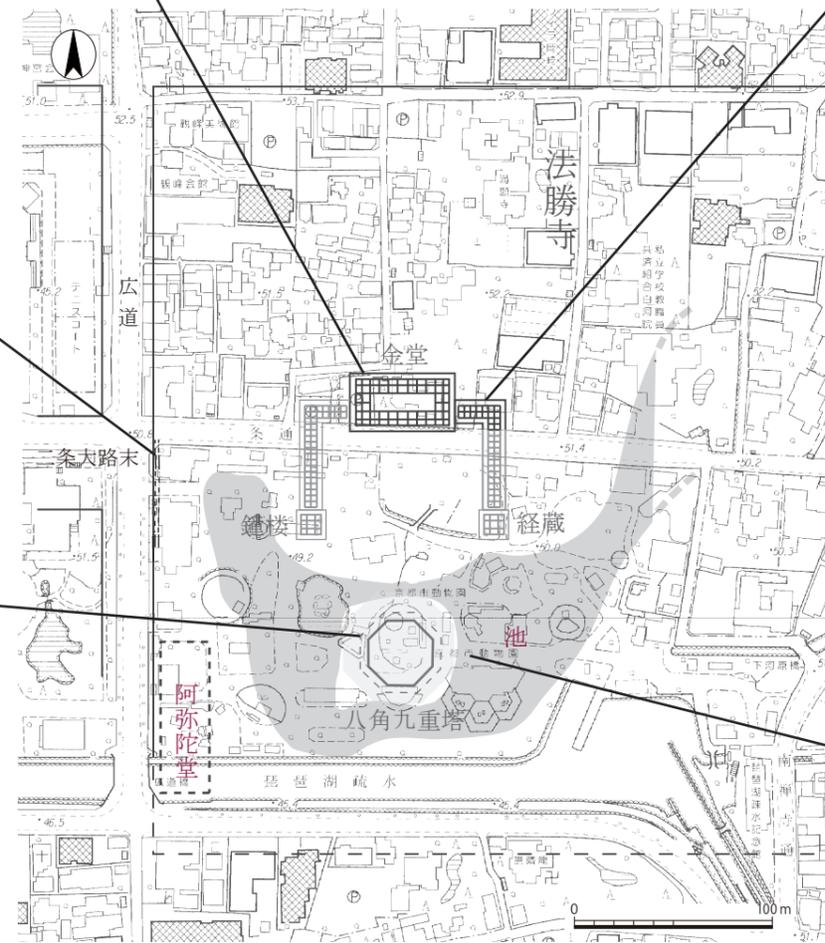
法勝寺主要伽藍復元図

高橋潔『法勝寺-阿弥陀堂と八角九重塔北側の調査-』
リーフレット京都No.279の図を一部改変

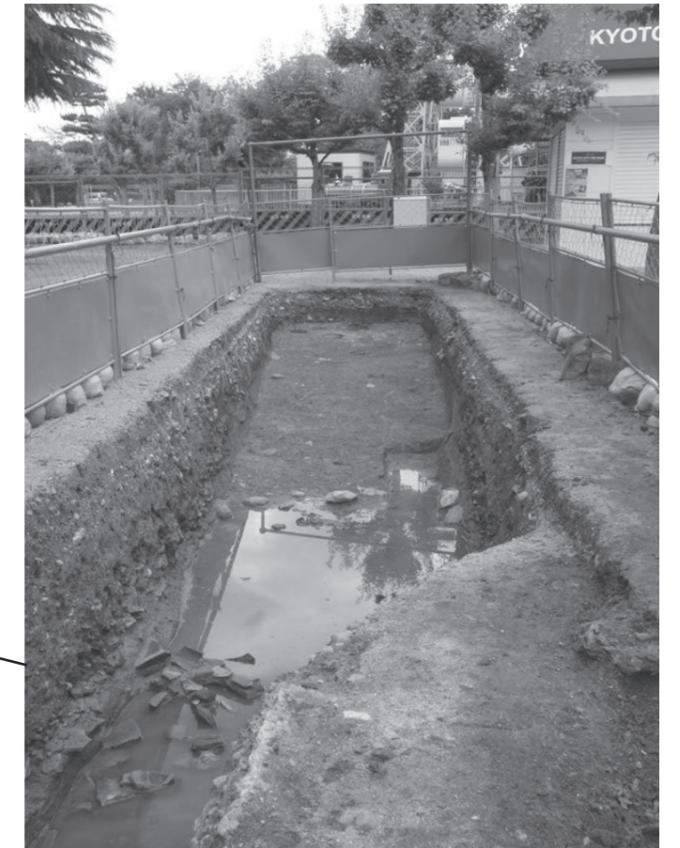
法勝寺池跡

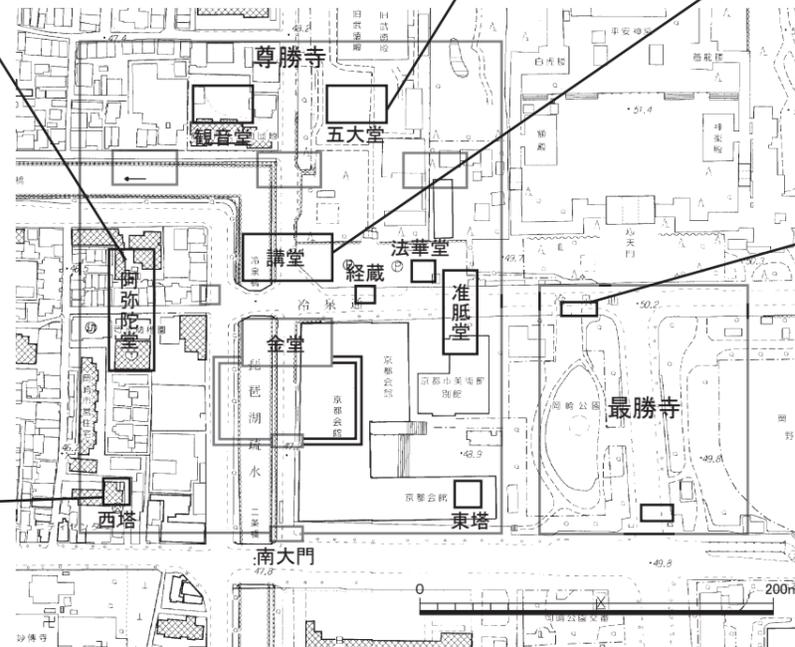
尊勝寺・最勝寺伽藍復元図
(黒線は遺構が検出された建物等)

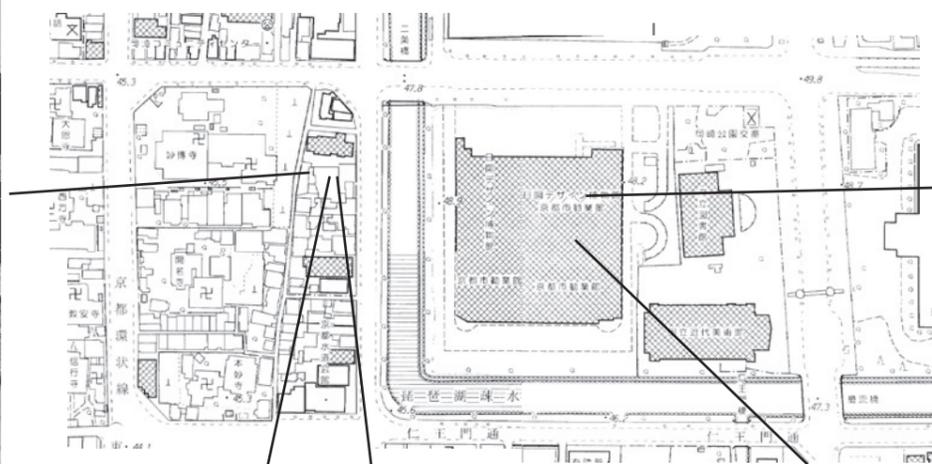
延勝寺・成勝寺推定範囲

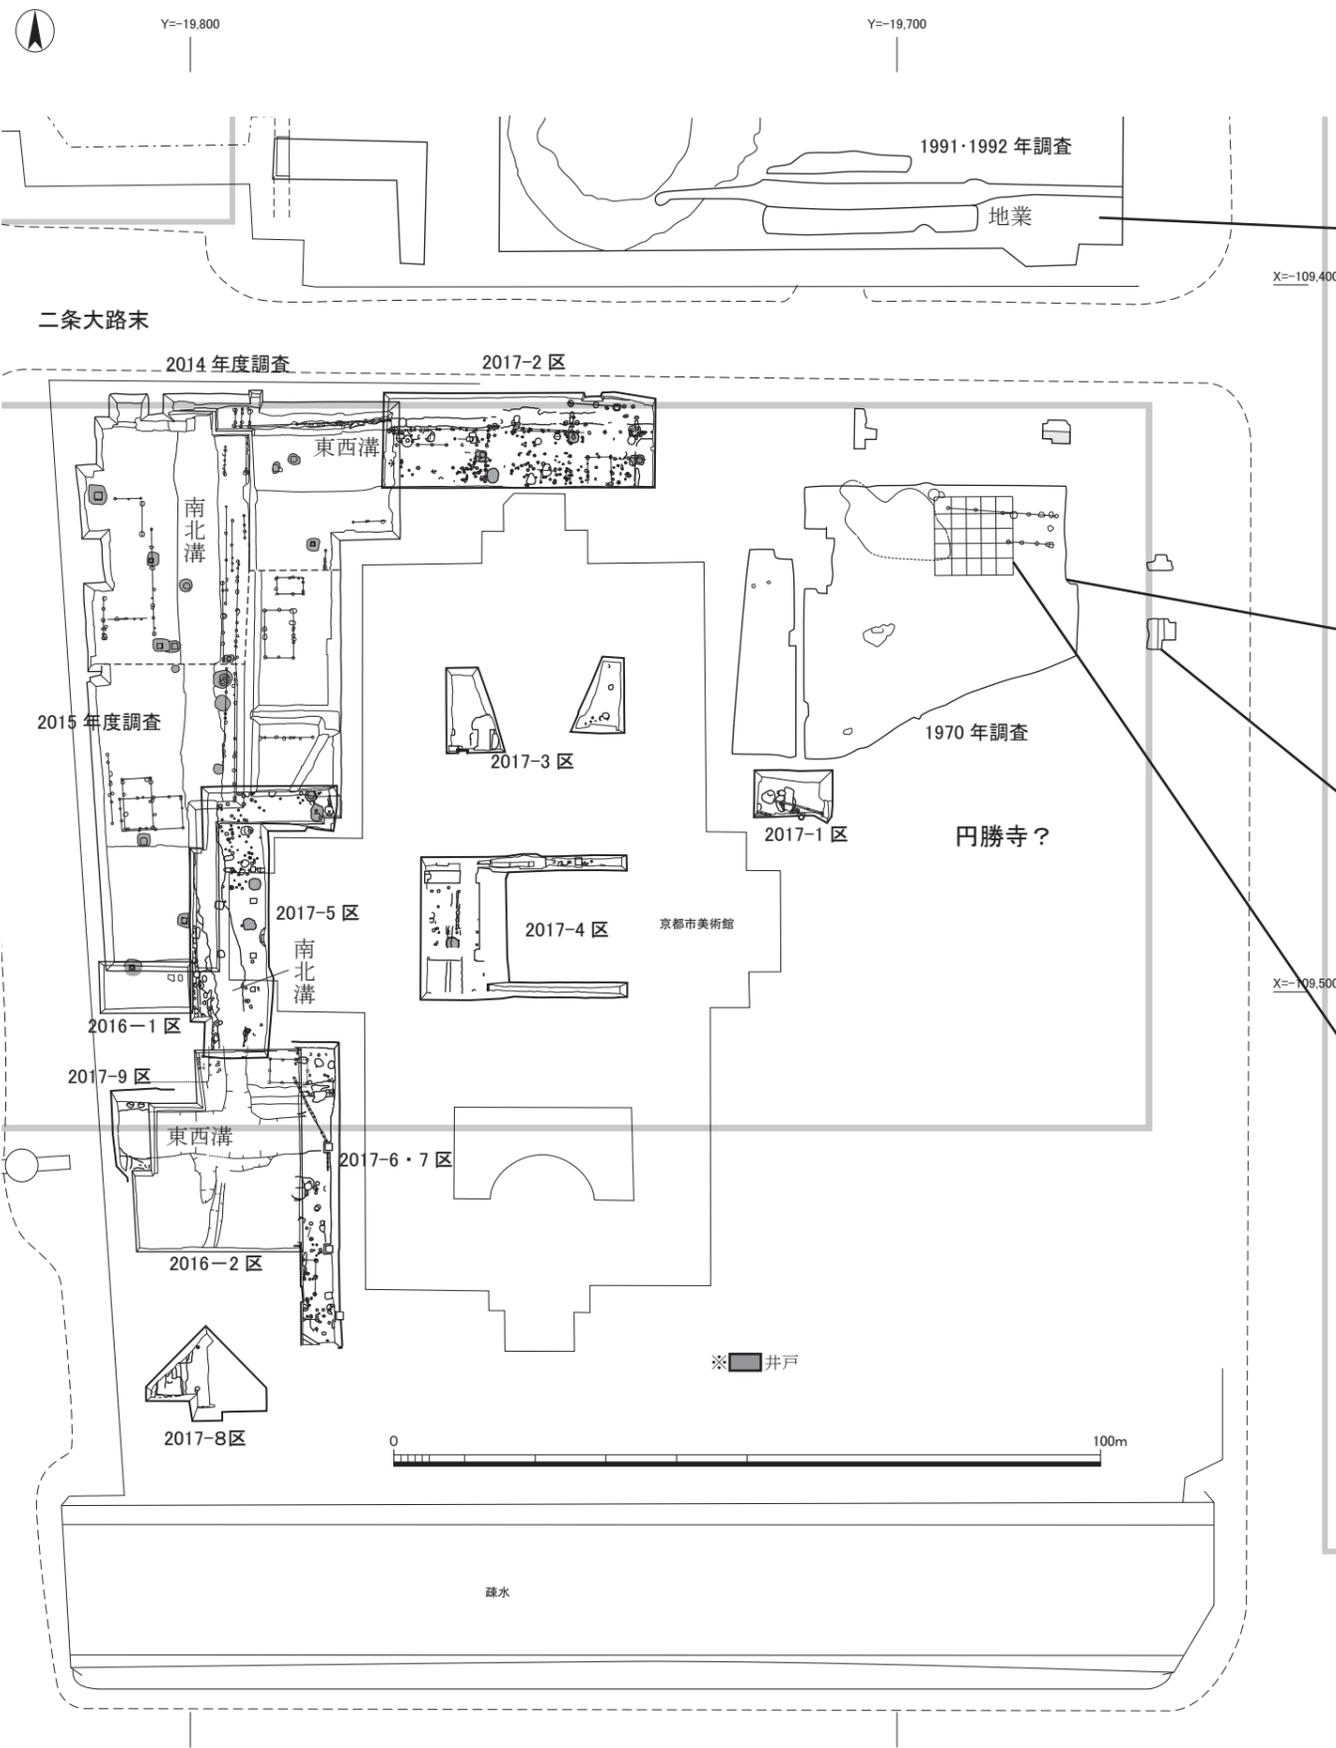
円勝寺推定地付近調査状況 (1 : 1000)

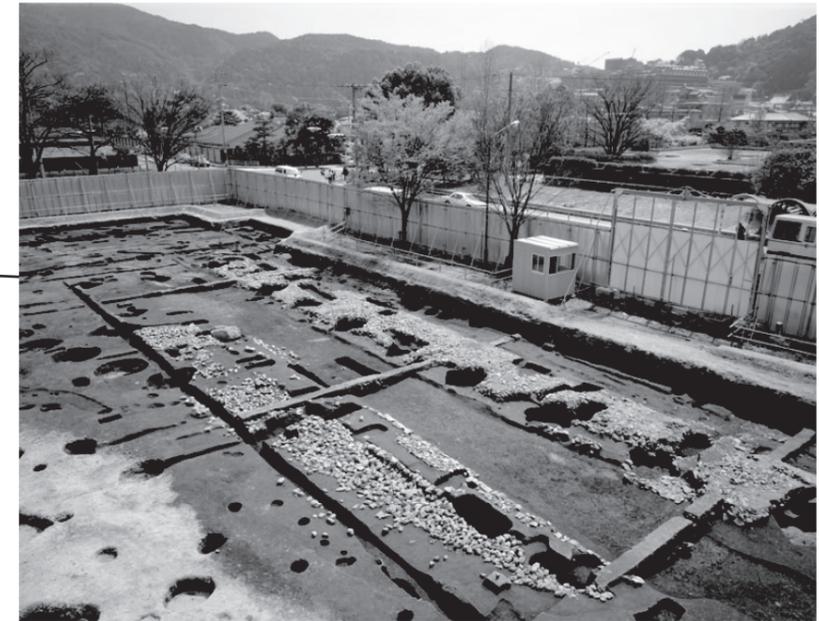
1991・1992年調査 築地?地業

・岡崎グラウンド 1991・1992 年調査の築地の意味は？通行を憚るべきところに立派な築地？

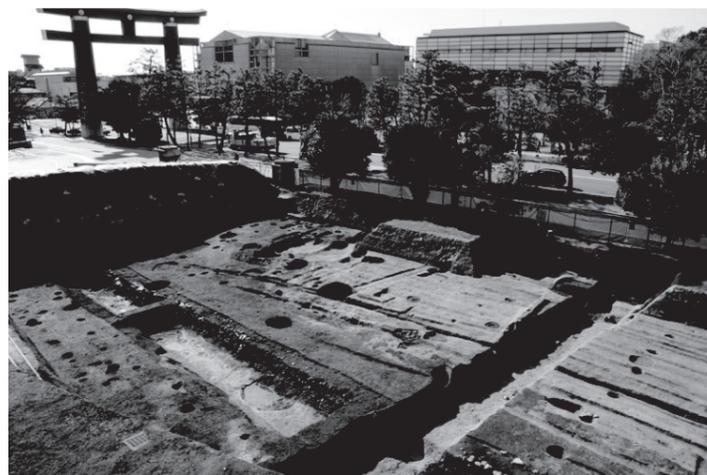
美術館 2014 年調査南北溝（北東から）

・見つかった主要な遺構…大規模な東西溝と南北溝、井戸、小規模な建物群、土器溜まり等

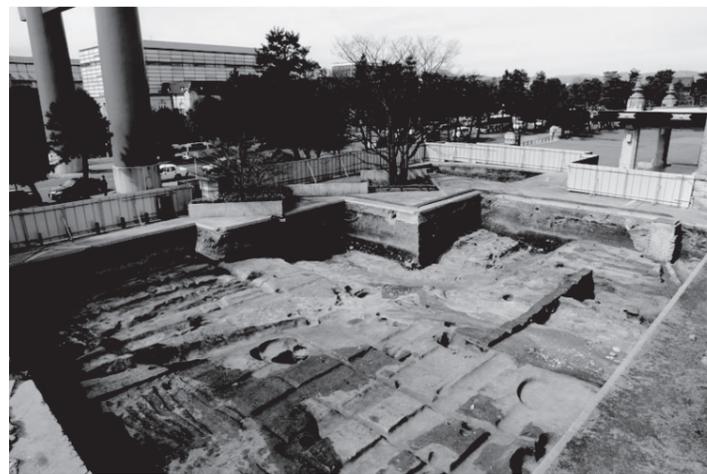
美術館2016年調査2区
南北溝と東西溝の結節点
（南西から）

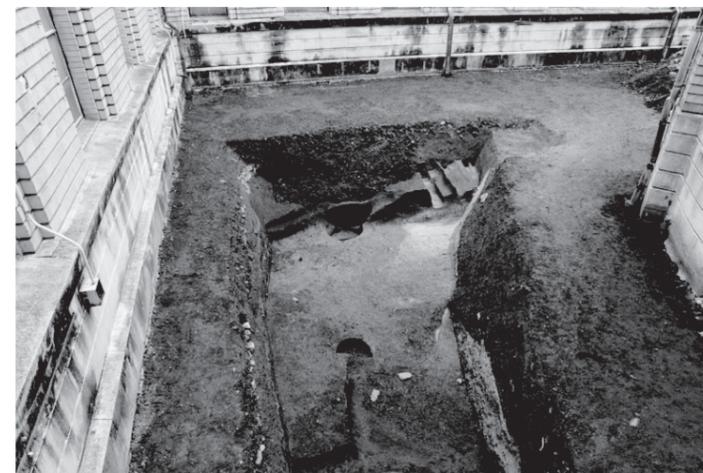
美術館2014年調査南北溝と東西溝の結節点（南東から）

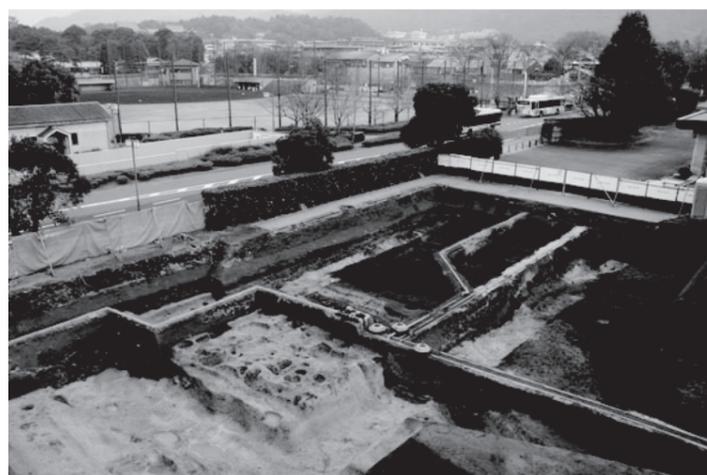
美術館2017年調査2区
東西溝（西南西から）
