# 平安京左京三条二坊十町（堀河院跡）現地説明会資料

2007年10月6日（土）  
財団法人 京都市埋蔵文化財研究所

所在地：京都市中京区二条油小路町・押堀町・押小路町

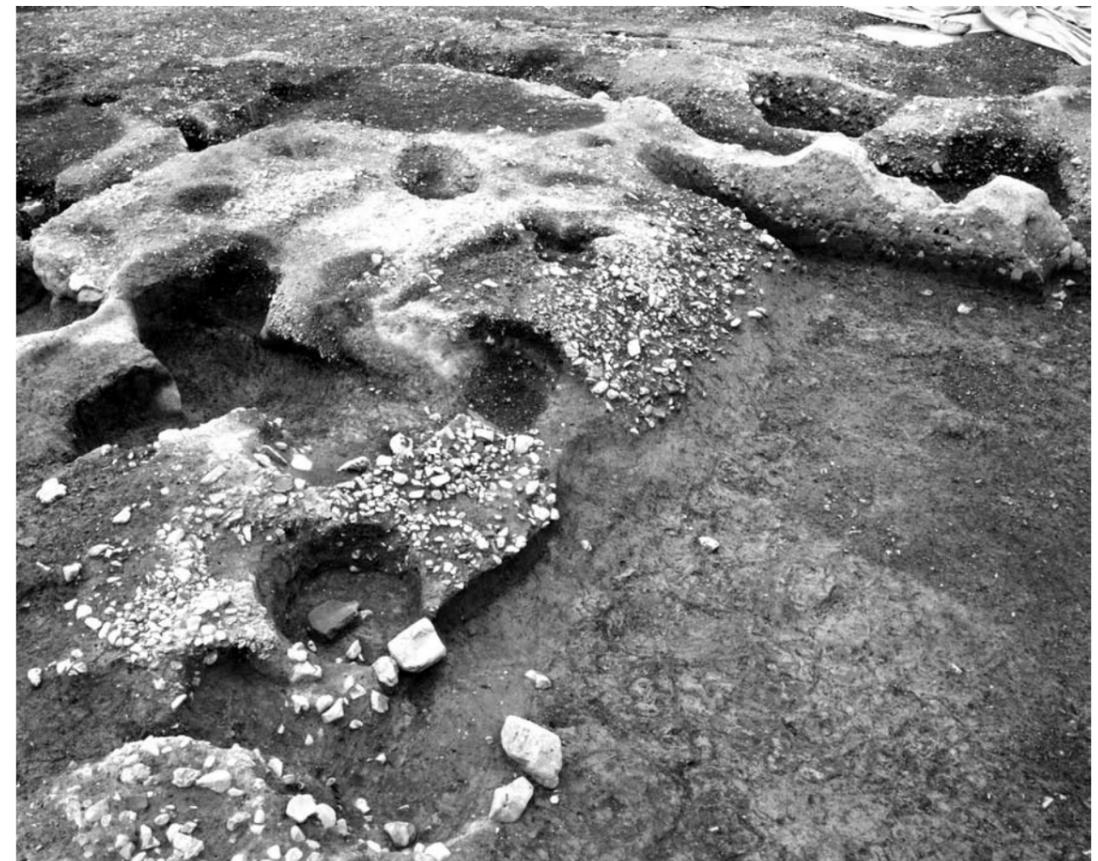
写真1 池1570 南岸

当調査地は、堀河院の南半部にあたります。調査では調査地の北西部と南部に池を発見しました。北西部の池（池1570）は三日月形の池で、深いところには泥が堆積しています。汀には州浜はなく、景石も配置されていません。南岸は傾斜が急で斜面には粘土が貼られています。また、池の下部には掘り込んだ痕跡があり、池を造る前に大まかな掘り込みを行い、その後、汀を整えていったことがわかります。

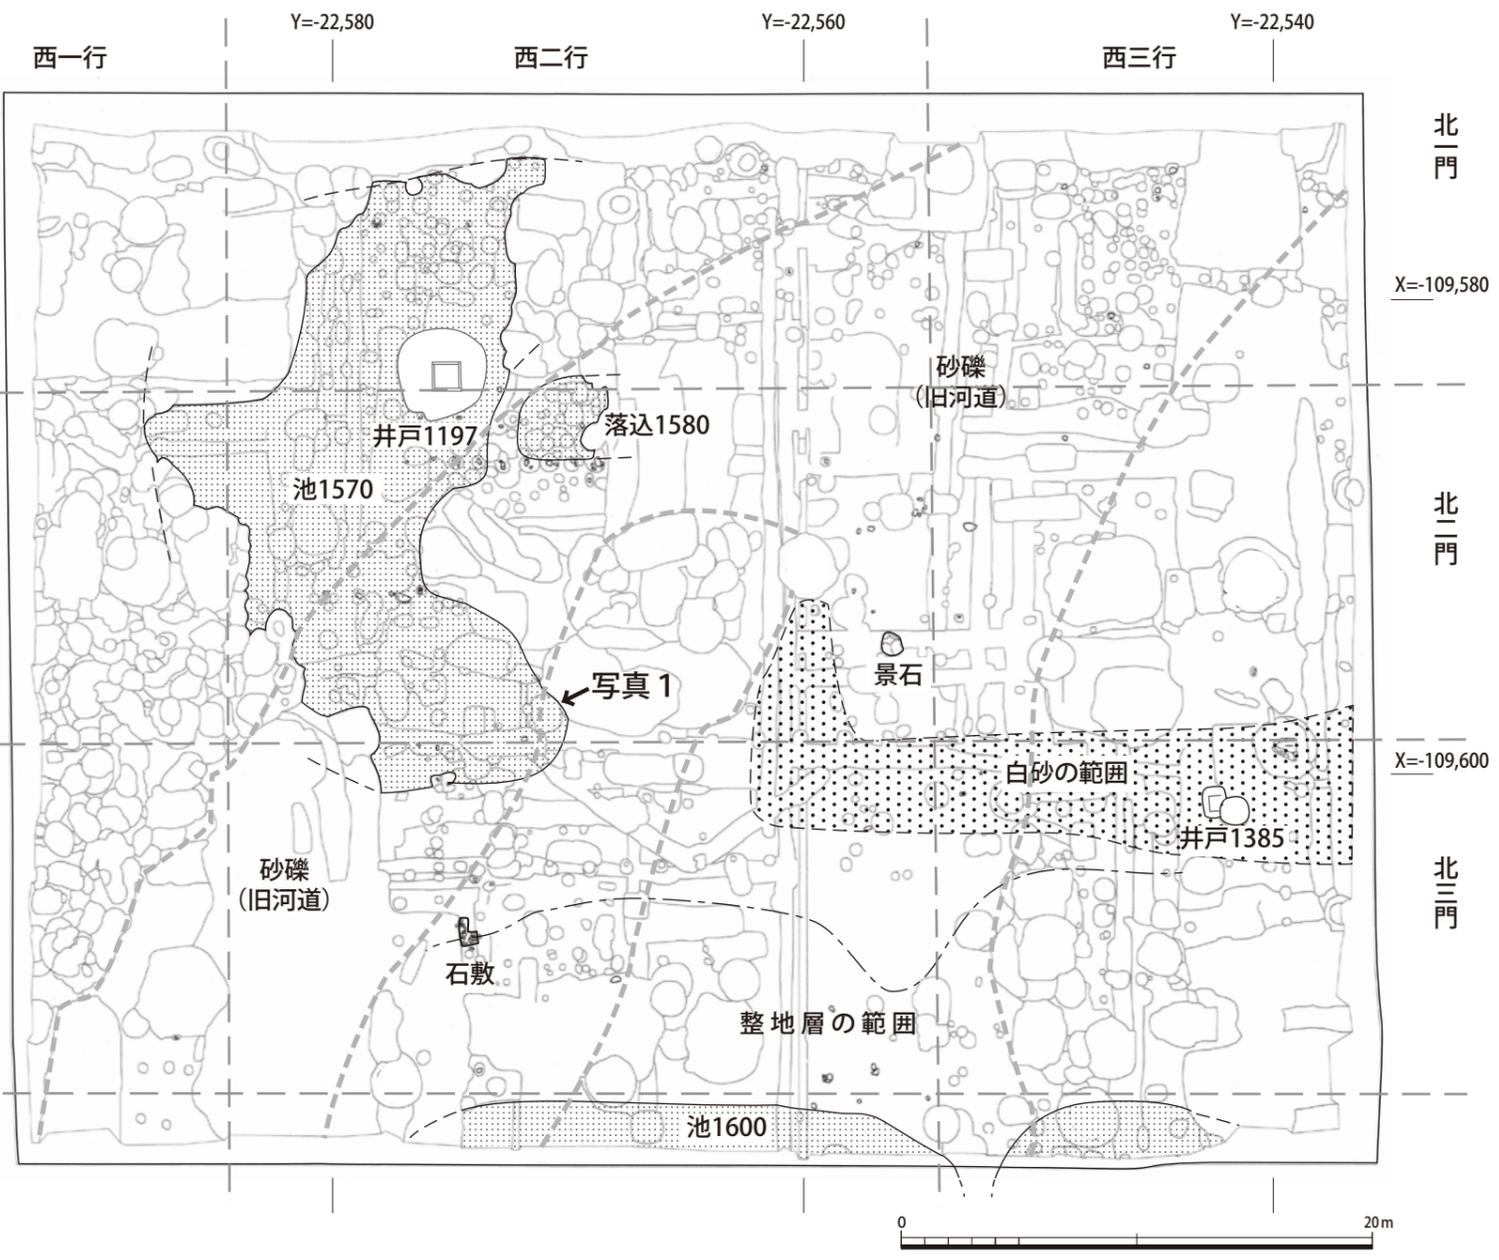
図2 主要遺構配置図(1:300)

調査区の南側では池1600を発見しました。見つかったのは北岸で、汀が東西に直線的に伸びています。この池は北側を広範囲に整地した上に造られており、古い池を埋めた後に造り替えている可能性があります。この他、調査区の東側では、白砂を敷き詰めた箇所や、景石と思われる直径1mほどの石（チャート）も見つかっています。さらに調査区の南西部では20cmほどの平らな石を敷き詰めた遺構も見つかっていますが正体はわかりません。
