知恩院方丈庭園

— 書院建築の庭 —

(公財) 京都市埋蔵文化財研究所・京都市考古資料館

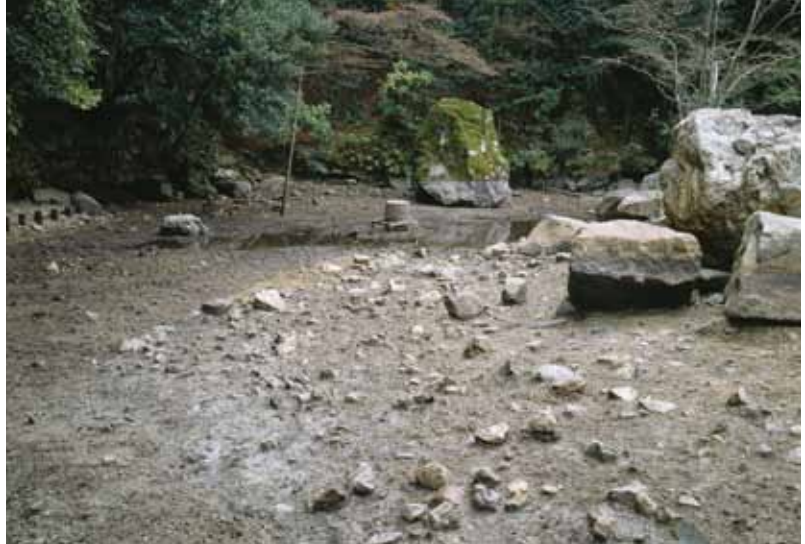
写真1 1次調査で見つかった洲浜状の池底(北西から)

調査の概要 庭園整備にともなう調査として2005年から2007年にかけて2回(1・2次)、庭園内の防災工事にともなう調査として2011年と2012年に3回(3～5次)実施しました(図1)。1次調査では洲浜状の池底や、池の東側斜面の滝組から石橋までが一連の石組であったことがわかりました(写真1)。2次調査では汀^{みぎわ}が緩やかで洲浜に続くこと、現在の陸部

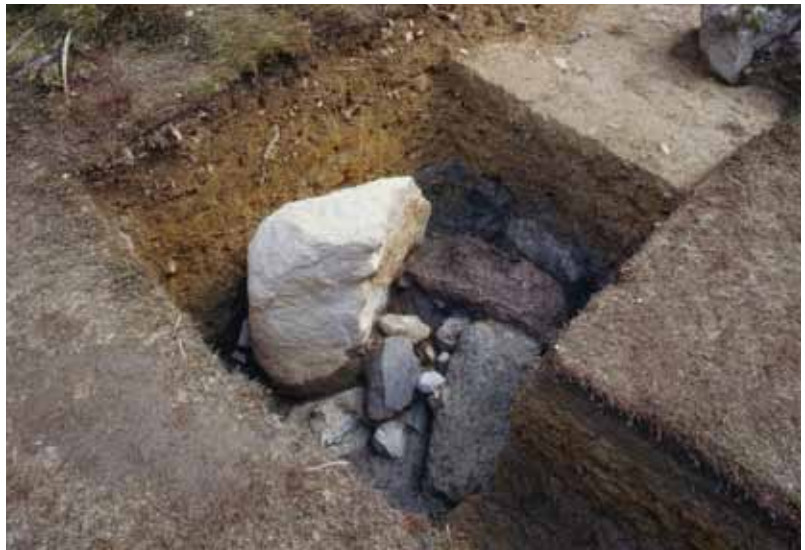
写真2 2次調査 景石と土囊(北西から)

の下から景石と、その周囲では池を埋めるのに使われた土嚢^{どのお}を検出し、それらは厚さ約0.4mの版築された整地層で覆われていました(写真2)。4次調査の園路下からは、景石もしくは護岸と思われる花崗岩を2石検出しました。

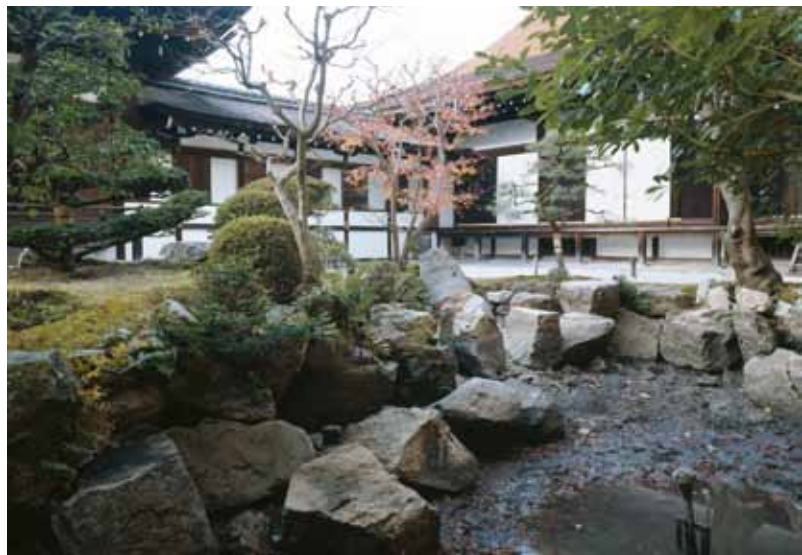
写真3 北池 西岸の石組(南東から)

おわりに 知恩院庭園を描いた絵図がいくつか残っていますが、池の形や中島の数が描かれた時期によって異なっています。当初は浅い緩やかな池であったことが調査から判明しており、その後、石組護岸(写真3)に改変されます。調査では改変の時期は明確にはできませんでしたが、池が火災に備え、防火用水の役割を兼ねるため

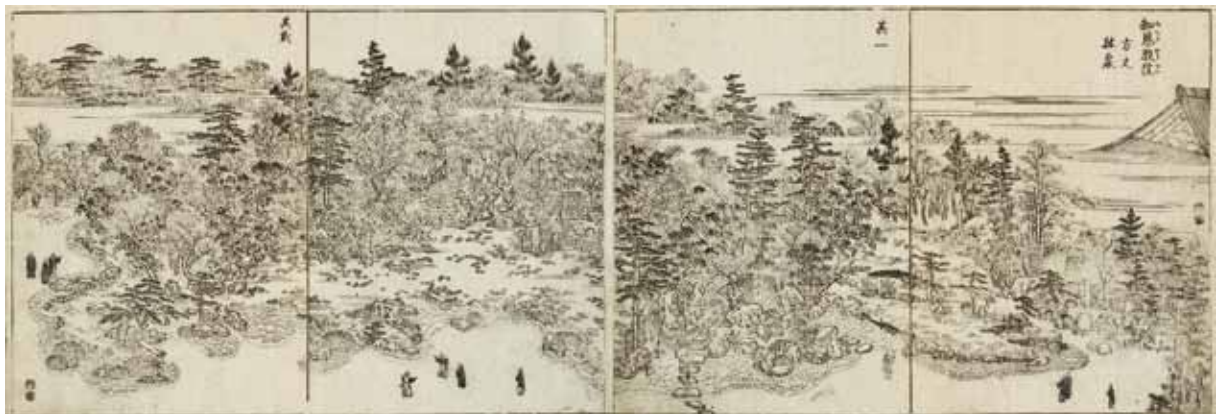
図2 『都林泉名勝図会』巻之二(国際日本文化研究センター所蔵)画面左に北池、右に御影堂が描かれている。

また、寛政11年(1799)に描かれた『都林泉名勝図会』^{みやこりんせんめいしよずえ}(図2)には、「知恩教院方丈林泉」として庭園が掲載されています。景石などの細部までは不明ですが、池の形や石橋の位置、御法石などは現在の庭園と大きく変わらないことから、いくつかの改変を経て、庭園として落ち着くのが寛政年間以前であったと推測されます。方丈庭園の前身の姿や、家康、家光の時代の庭園、さらに改変された庭園の姿を思い描きながら、それらを発掘調査で実証したいと考えています。(近藤章子)
