# 円勝寺跡・成勝寺跡発掘調査現地説明会資料

公益財団法人 京都市埋蔵文化財研究所

2017年1月14日

所在地：京都市左京区岡崎円勝寺町（京都市美術館敷地内）

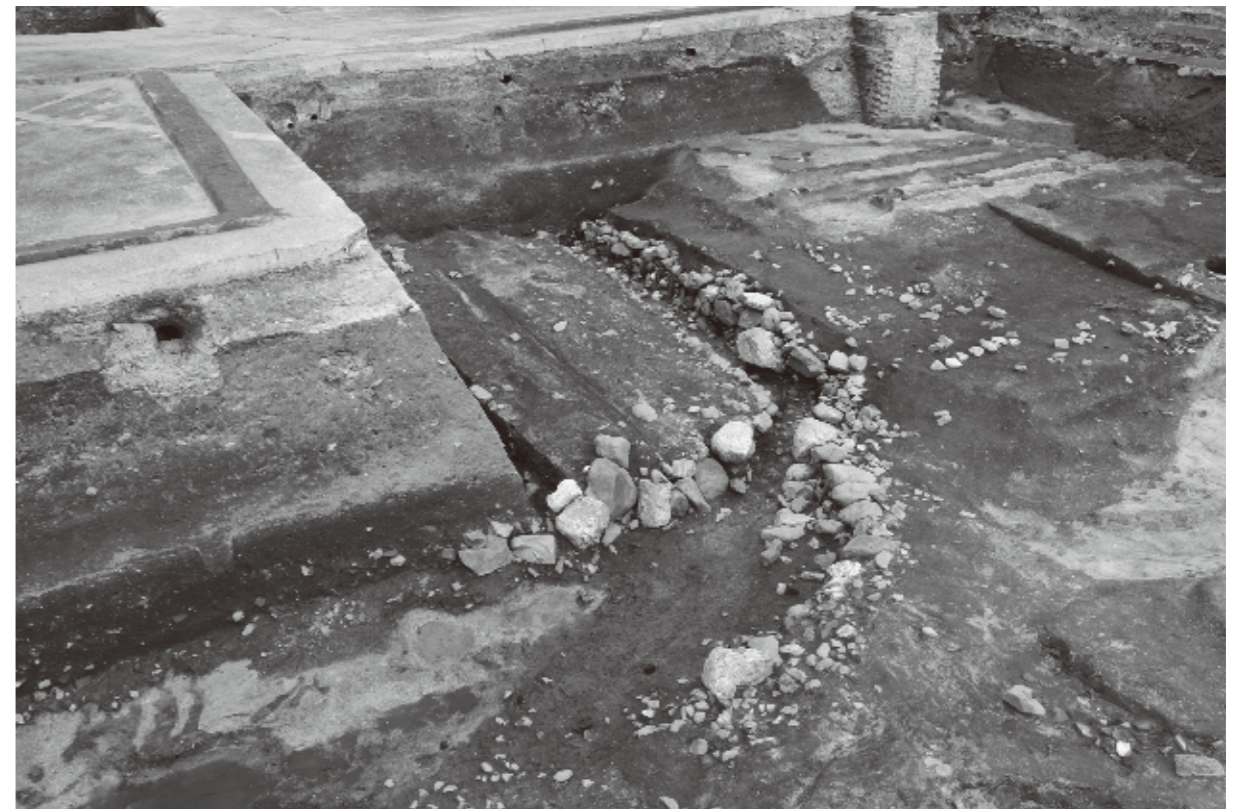
溝220・230コーナー部石組護岸（南西から）

**溝220** 北半で見つかった南北方向の溝です。第1期・第2期調査で見つかった南北溝の南延長部分にあたり、後述する東西溝230・240と逆「T」字状に接続します。平安時代後期から室町時代前期の間に3時期の変遷が確認できます。最大幅は約5.0m、深さは検出面から約1.3mあります。2時期目の段階には、長径0.3～0.8mの石を積んで護岸しています。

**溝230** 中央部で見つかった東西方向の溝です。南北溝220と接続し、同様に3時期の変遷が確認できます。最大幅は約10.0m、深さは検出面から約1.5mあります。2時期目の段階には北岸に長径0.3～0.8mの石を積んで護岸しています。
