音羽·五条坂窯跡(道仙窯) 発掘調査広報発表資料

公益財団法人 京都市埋蔵文化財研究所 2020年4月9日

所 在 地:京都市東山区五条橋東4丁目 448番ほか 調査期間:2019年10月17日~2020年2月14日

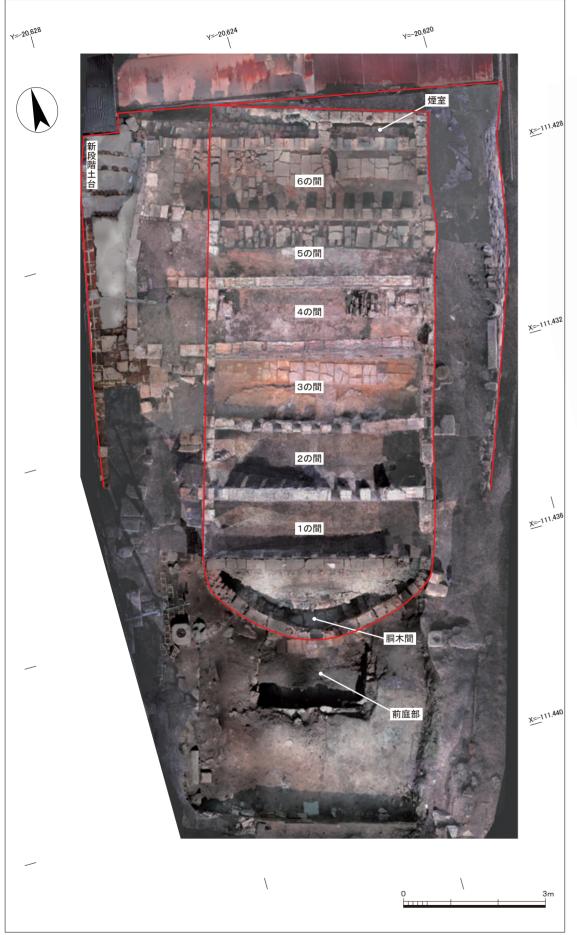
図2【新段階】レーザー測量画像(1:80)

窯は全長10.4m、幅4.6mで、調査によって中段階の窯の西側を約1m縮小していたことを確認しました。この段階の煙室は、6の間の後ろに設けられていました。前庭部は古・中段階のものの周囲を埋めてつくり直されています。さらに、北・西側の土台は一部拡張されています。

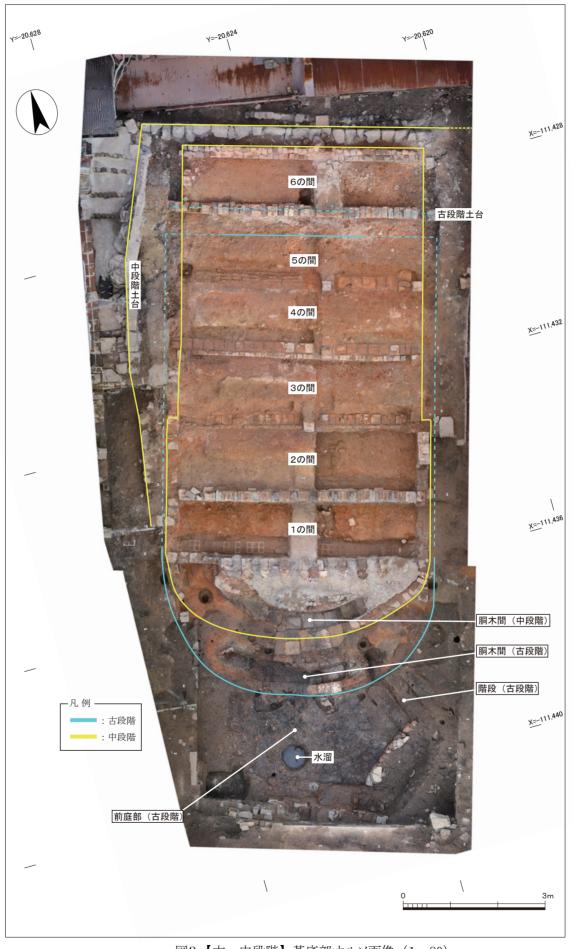
図3【古・中段階】基底部オルソ画像(1:80)

窯は胴木間と奥壁の一部を確認し、全長9.8m、幅5.6mと推定されます。この段階の前庭部は、地面を掘り込んで造られており、東側にステップ、作業面の下層には排水設備と考えられる土管や土坑、桶を埋め込んだ遺構(水溜)がありました(図7)。また、この時期に対応する窯の土台となる盛土北側の石垣も確認できました。

窯は全長10.4m、幅5.6mで、古段階の窯よりも胴木間の位置が約1.2m北へ移動していたことを確認しました。胴木間の移動に伴い、全体的に北へ移動し、全長もやや大きくなっています。6の間の北壁基底部に煤が大量に付着していることから、この段階の煙室は6の間の上部に取り付けていたと考えられます。また、窯の移動に伴い土台北側の石垣は解体され、新たに約1m北側に築き直されていることも確認できました。
