御土居跡発掘調査報道発表資料

2023年 12月 20日
公益財団法人 京都市埋蔵文化財研究所

所在地：京都市下京区朱雀分木町19-2
調査期間：2023年9月25日～2024年1月31日(予定)
調査面積：800㎡(1～3区の合計面積、3区は2024年1月調査予定)

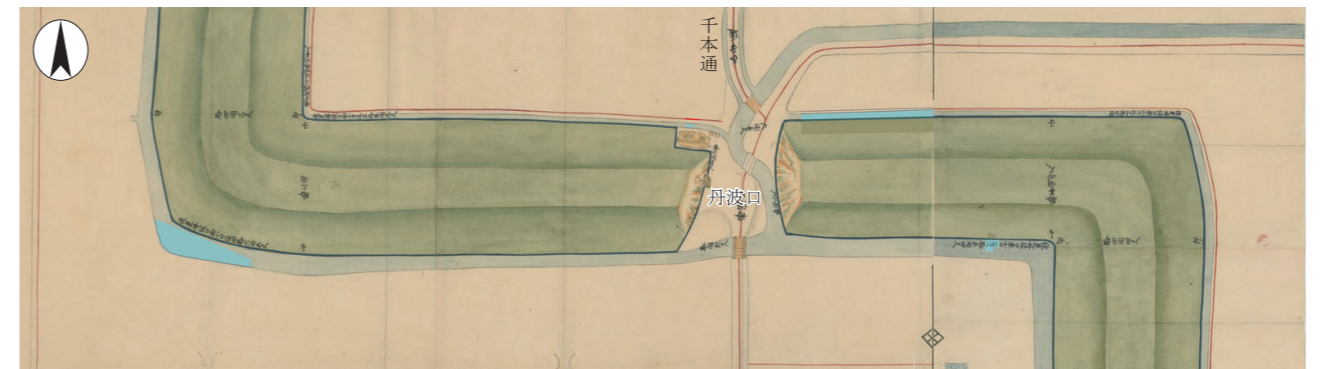
図5 丹波口周辺の御土居『京都惣曲輪御土居絵図』(元禄15年(1702)作成、京都大学総合博物館所蔵)

今回の調査では、御土居の堀の一部が障子堀であることが明らかとなった。障子堀の機能の一つに、敵の侵入時に際して進行を妨げる防御にある。今回の調査例のように水堀で畝状高まり(障壁)の間に泥が堆積することで、その機能はより高まったと考えられる。安土桃山時代から江戸時代、今回の調査地の南東約350mの地点には、京七口の一つ丹波口が存在しており、その関連性も想定できる(図5)。
