白河上皇と鳥羽天皇が造った鳥羽離宮庭園－平安時代後期－

京都市考古資料館 前田義明

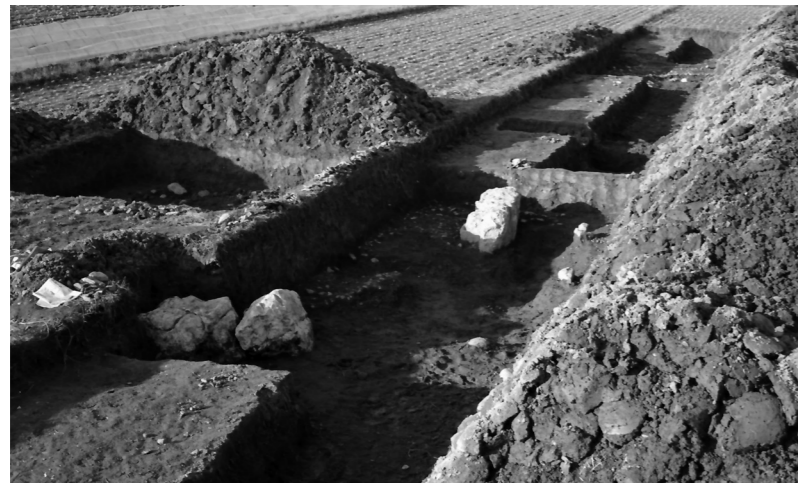
写真 1 南殿 3 次調査景石

南殿は白河上皇による最も早い造営で、発掘調査においても初期に実施されています。1963 年（昭和 38 年）から 1966 年にかけて秋ノ山の南方（中島御所ノ内町）で行われ、建物跡や景石や洲浜など庭園遺構を検出しています。建物跡は雁行形に展開し、証金剛院・小寝殿・寝殿と推定されています。この調査地の南側の東西道路で、平成元年に実施した下水道敷設に伴う調査でも、池の汀と景石を検出しています。しかしながら、部分的な調査のため、建物の全貌が明らかにされているとはいえず、池の形状にしても未知な部分を多く残しています。現在、南殿跡は秋ノ山から証金剛院跡まで史跡公園として保存され、遺跡の復元はありませんが市民に活用されています。

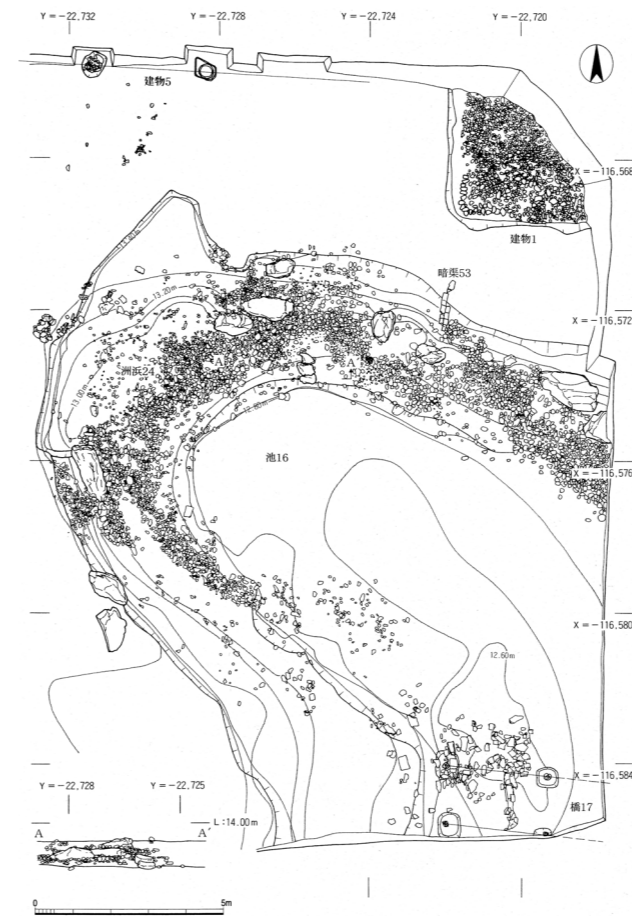
図14 109次東池実測図

東池は南北に細長い池で、東側の南北溝から水を取り入れ、池の北東隅に位置する取り入れ口では杭跡が見つかり、水量を調整していたことがわかっています。東側の汀は景石や洲浜を用いずほとんど直線的ですが、阿弥陀堂の東側真正面にあたる位置には滝組を造作しています。滝の水は東池の取水と同様に東側の南北溝から落としています。西側の汀は寝殿に近い個所では、景石を配した出島となだらかな洲浜、釣殿の周辺では景石を多く用いた荒磯と変化に富んでいます。汀に用いられた景石はチャート・頁岩・粘板岩・砂岩・脈石英・ホルンフェルス・花崗岩・緑色片岩と様々ですが、最も多く使用されていたのは北山石と呼ばれるチャートです。
