第 302 回京都市考古資料館文化財講座 / アスニー京都学講座

連続講座「京都の飛鳥・白鳳寺院」第 2 回

最新の発掘調査が語る、周山廃寺の姿

(公財)京都市埋蔵文化財研究所 イ ウンジン 李 銀眞

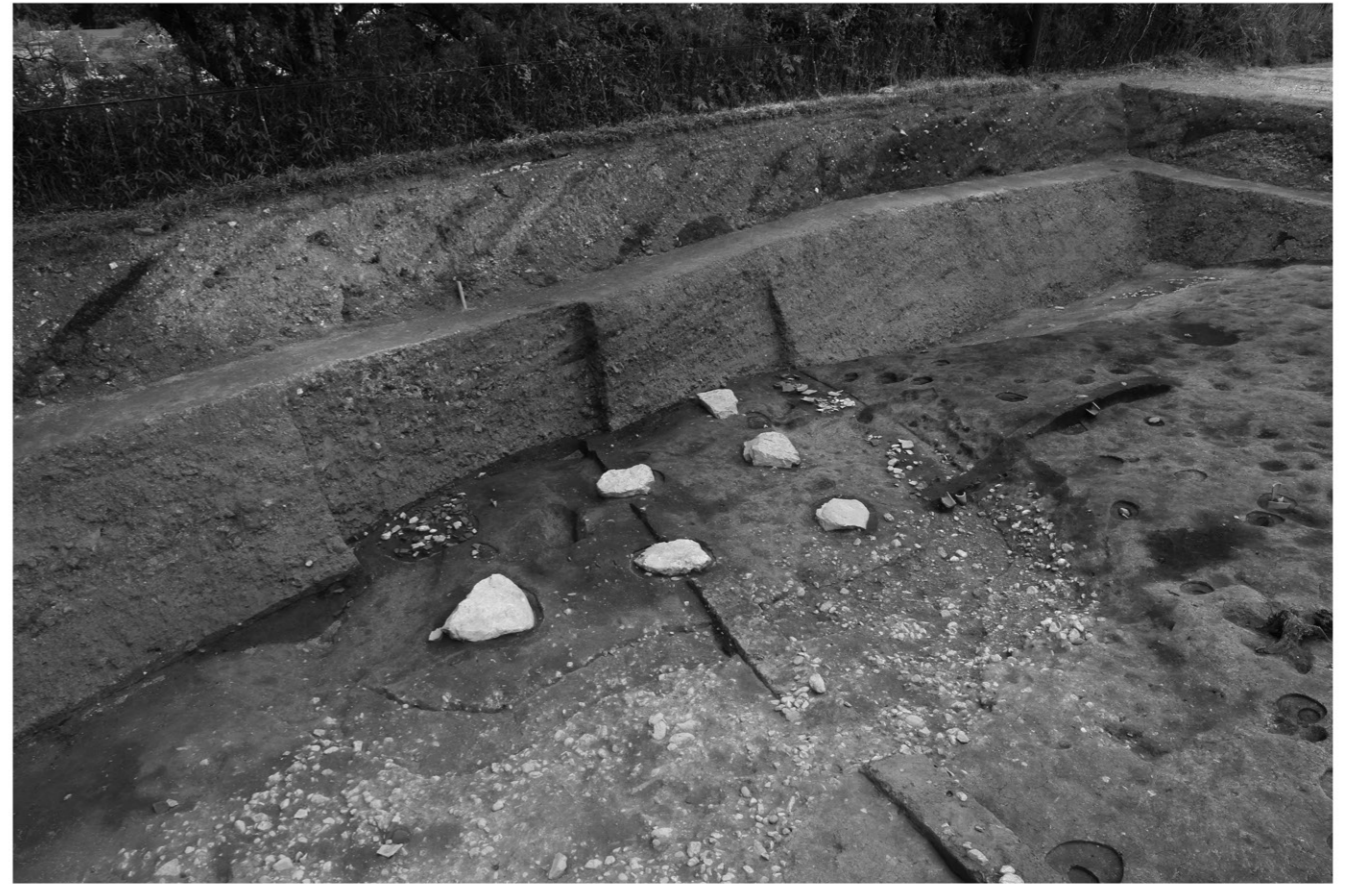
図6. 1区の礎石建物1、排水溝70、壩(北東から)

- ①西堂跡の再検出や規模・性格が判明。
 - ・梁行 2 間×桁行 2 間以上の小型の総柱礎石建物。
 - ・コ字形にめぐる素掘りの排水溝。
 - ・北西側に逆 L 字形にめぐる塀を検出。 ⇒ 経蔵または宝蔵。
- ② 3 つの平坦面と寺域
 - ・平坦面 1 - 地形に直交するように造成 / 平坦面 2 ・ 3 : 建物の方向に合わせて造成
 - ・平坦面 1 ・ 2 の掘形の西辺が一直線 : 寺域の西限
平坦面 2 で検出した逆 L 字形の塀を検出 : 寺域を意識した結果 ?
- ③「北西堂」の存在 : 平坦面 2 から瓦溜り 20 を検出。出土状況から平坦面 1 から流れ落ちたと判断。
平坦面 1 に瓦葺建物が存在した可能性が高くなった。鐘楼か ?
- ④竪穴建物の検出 : 寺域の外側に位置し、一般的な住居跡とは相違する。
高梨遺跡との関連性から、造寺に伴う鍛冶工房跡の可能性。
- ⑤廃絶時期 : 瓦溜 20 から 10 世紀代の灰釉陶器碗出土。平安時代前期にはもう廃絶。
- ⑥ 2 区の瓦溜 128 : 北堂から流れ落ちたもの ? 北堂は瓦葺建物であった可能性もある。
「寺入廿口」銘の墨書土器 (須恵器杯) が出土。
- ⑦土器溜 2 ・ 3 : 江戸時代の土師器皿を多量に検出。周山廃寺の廃絶後、何らかの儀式に使用された可能性。
「郷林寺址」(『北桑田郡誌』1923)

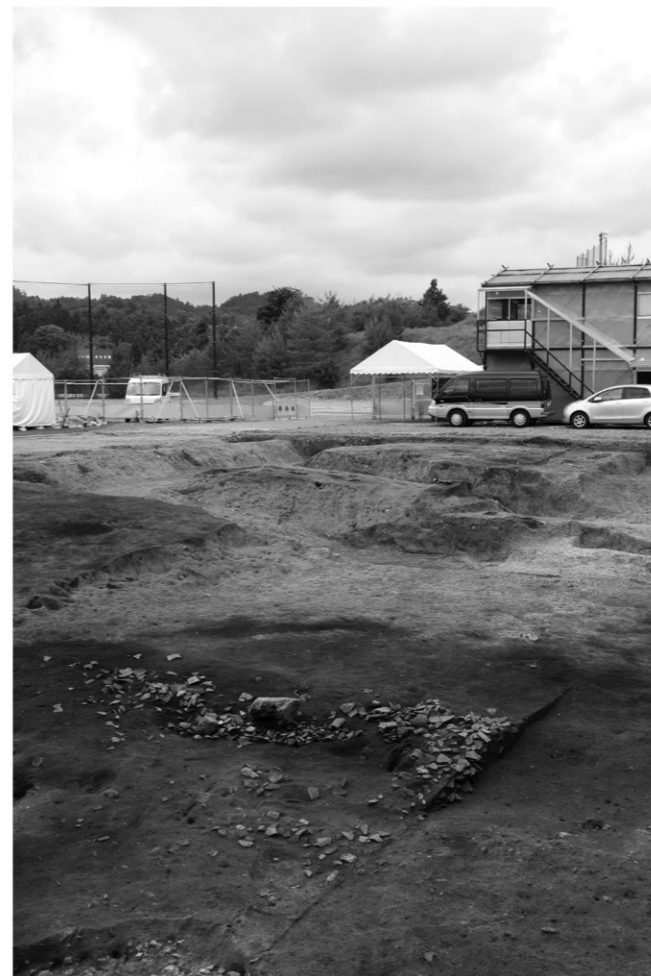
図7. 平坦面1・2と瓦溜り20(南東から)

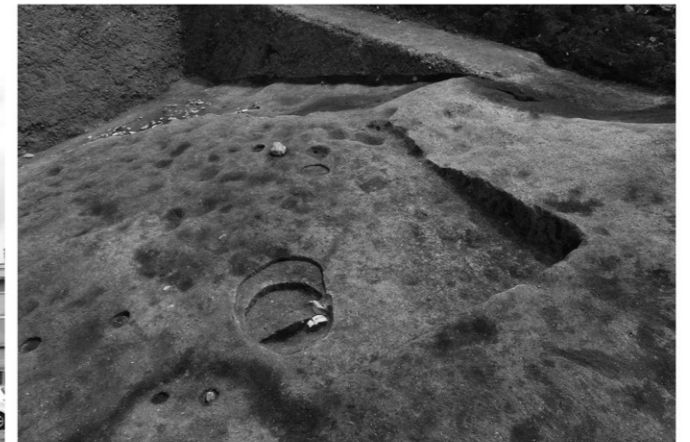
図8. 竪穴建物100(北西から)
