金箔瓦、織豊政権の威光を天下に示す

イ ウンジン  
京都市考古資料館 李 銀眞

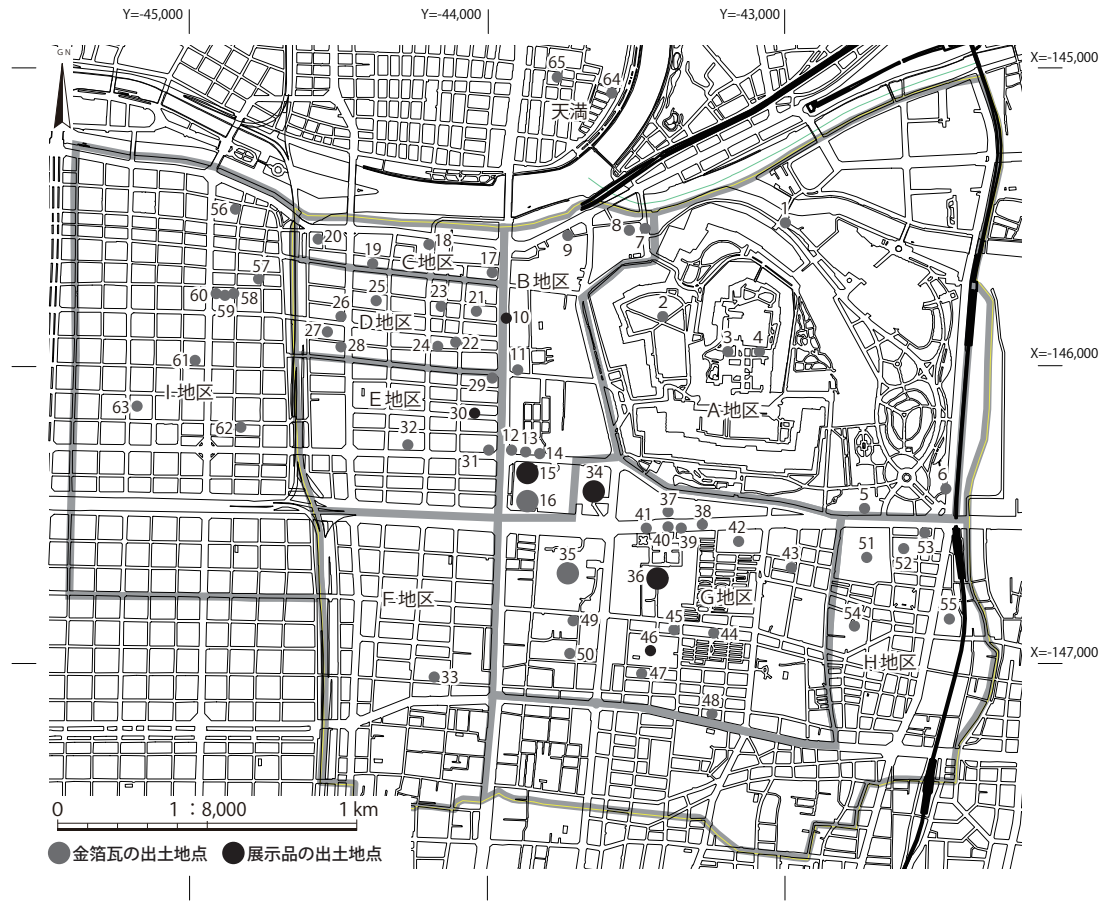
図 3．大坂城跡金箔瓦出土地と一覧表

- ・『大阪夏の陣図屏風』に描かれた大坂城。
- ・三ノ丸跡・惣構跡で金箔瓦が多量出土。三ノ丸内に存在した武家屋敷に使用。
- ・文様部の凸面に金箔を貼る凸面タイプ。

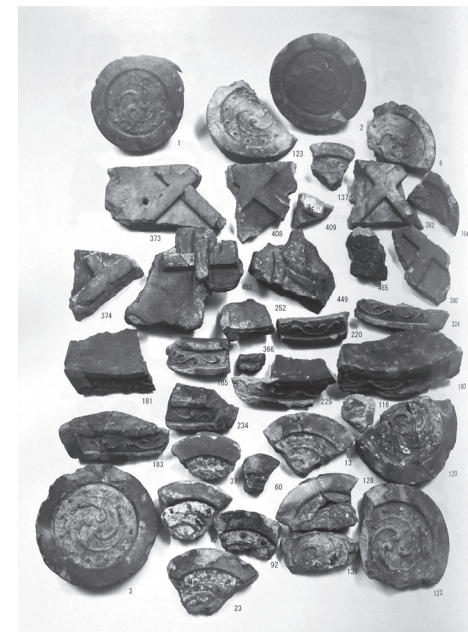
図 17. 駿府城跡出土金箔瓦  
(静岡市教育委員会 2022)

- ・天正 13 年（1585）、徳川家康が駿府城を築城開始。天正 17 年（1589）に完成するが、翌年家康は豊臣政権によって関東に移封され、駿府城に豊臣家臣の中村一氏が入城。関ヶ原戦後は、徳川家臣の内藤信成が城主となるが、慶長 11 年（1606）、前年に将軍職を徳川秀忠に譲った家康が駿府を隠居地に定め、翌年新たな城郭を造営。
- ・2018 年から 2019 年にかけて実施した駿府城本丸跡の発掘調査。
- ・慶長築城時の造成土の中から、中村一氏の居城であった天正期の天守台を飾っていたとみられる金箔瓦が約 330 点出土。

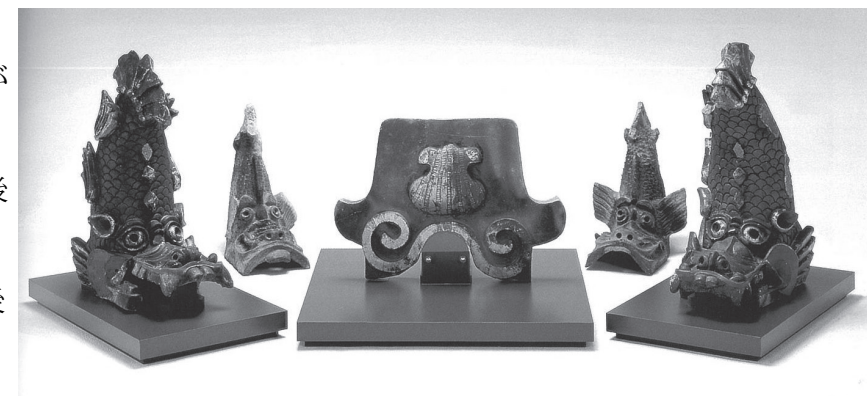
図 18. 広島城跡出土鯨瓦・鬼瓦  
(国土交通省中国地方整備局・株式会社パスコ 2010)

- ・天正 17 年（1589）、毛利輝元が築城開始。慶長 5 年（1600）の関ヶ原戦後は、福島正則が城主となるが、江戸幕府により改易され、以後は浅野氏が代々在城。
- ・広島城跡の発掘調査で、毛利氏・福島氏時代に用いられたと考えられる金箔瓦が多量出土。

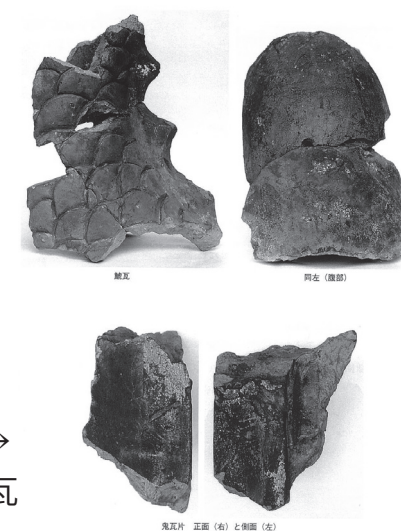
図 19. 上田城跡出土金箔瓦  
(上田市立博物館 1996)

- ・天正 11 年（1583）、真田昌幸が築城開始、天正 13 年に竣工。関ヶ原戦後は、長男信幸が城主。
- ・金箔瓦が数点出土。天正 18 年（1590）の徳川家康の関東移封の際に、豊臣方となった真田氏の城郭に使われたと考えられている。

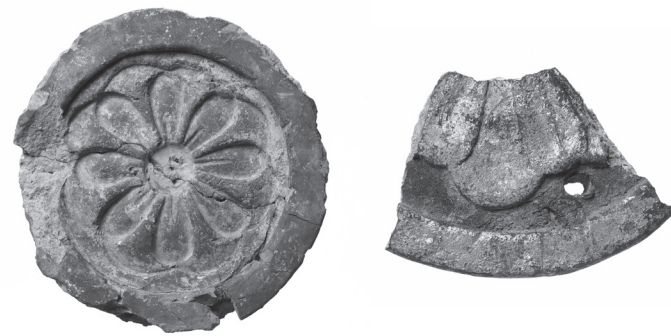
図 23. 京都迎賓館出土金箔瓦

- ・1997～2002年の京都迎賓館建設に伴う発掘調査により金箔瓦が出土。

「中むかし公家町之絵図」や「寛永十四年洛中絵図」（1637）に出土地を当てはめると、特権的な身分の所有の建物で使われたものではない。→徳川期には金箔瓦の使用規制が弛緩していたか。
