深掘り！ 聚楽第

京都市考古資料館 山本 雅和

1. 聚楽第の沿革

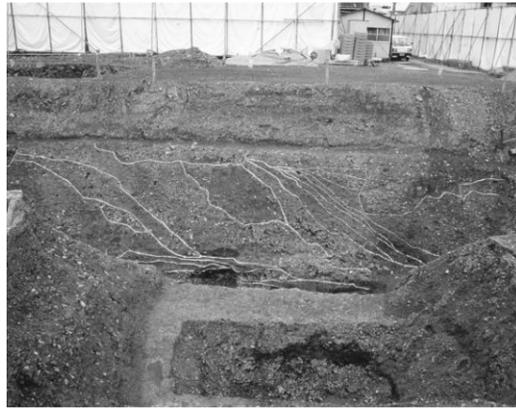
図7 本丸東堀の調査

本丸東堀・北之丸北堀・本丸南堀・西之丸南堀の発見
 本丸東堀埋土から大量の金箔瓦が出土
 試掘・立会調査成果の集成による内郭堀跡の復元
 小面積の調査に基づく堀跡の復元への疑問
 表面波探査による堀跡復元案の提示

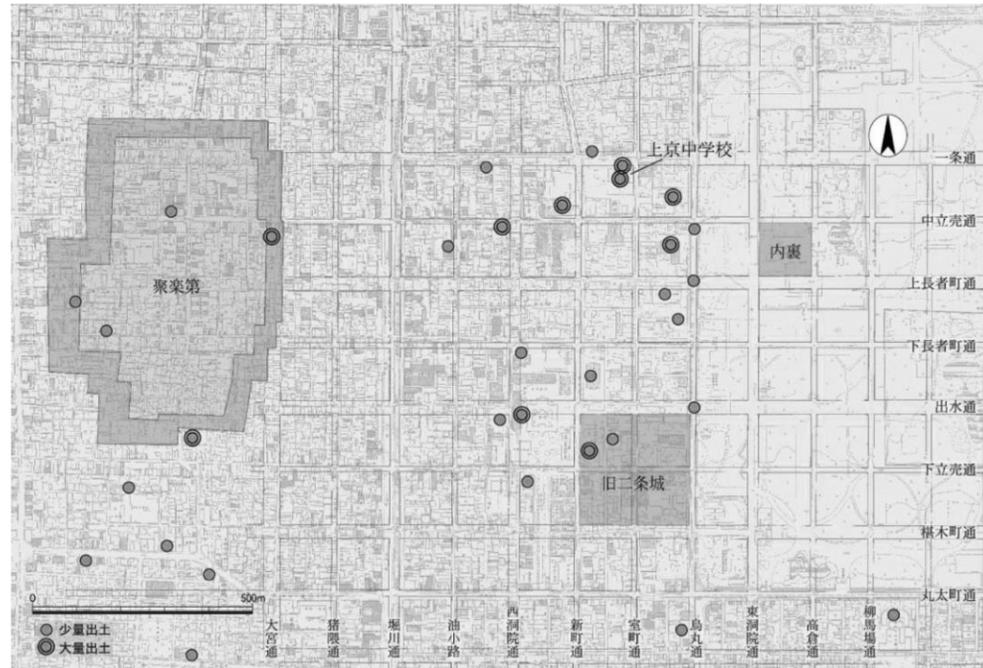
図12 金箔瓦出土地点位置図（上村和直「考古資料館へ行ってみよう 金箔瓦の謎」『リーフレット京都』No.188 2004年）

中枢部東側を中心に多数の武家屋敷が造営される
 大規模な堀・堀や門跡などを検出
 中立売通沿いを中心に金箔瓦・家紋瓦が出土

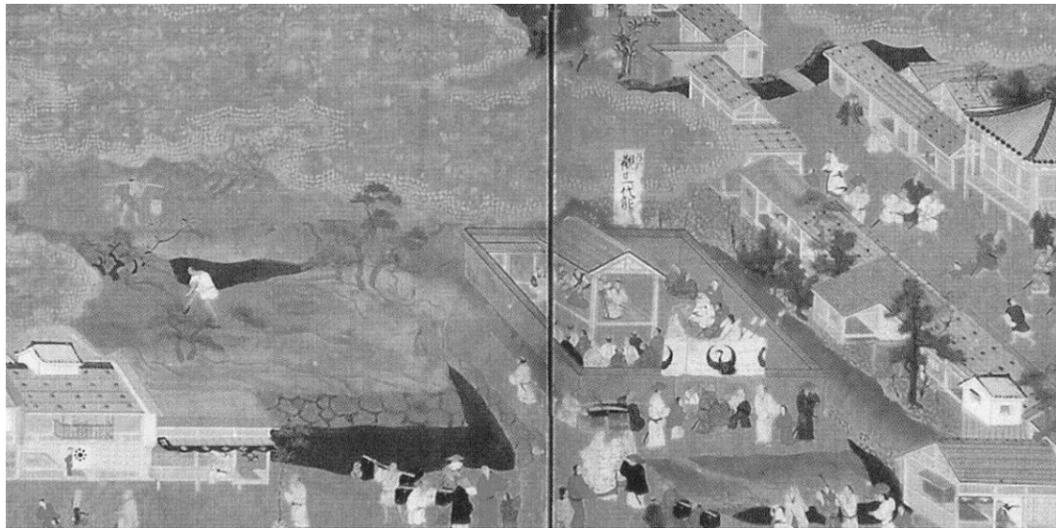
図16 聚楽第の堀跡『洛中洛外図屏風』（部分 歴博D本）

ゴミ捨て場となる堀跡

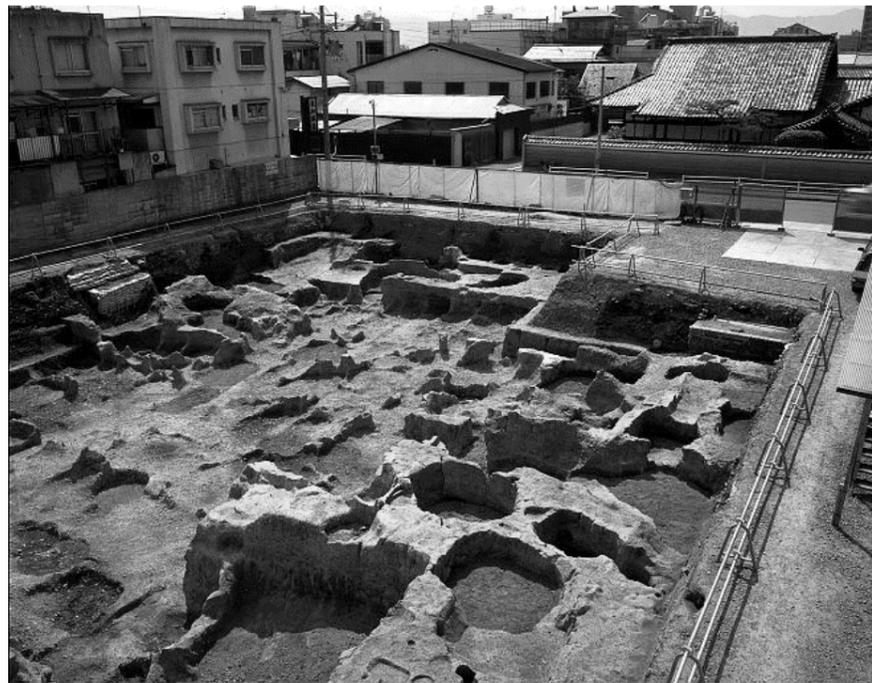
聚楽土の土取穴（江戸時代）

聚楽土の土取り
