## 謎の古代寺院 北白川廃寺 —最新発掘調査成果から迫る—

京都市文化市民局文化芸術都市推進室文化財保護課  
新田和央

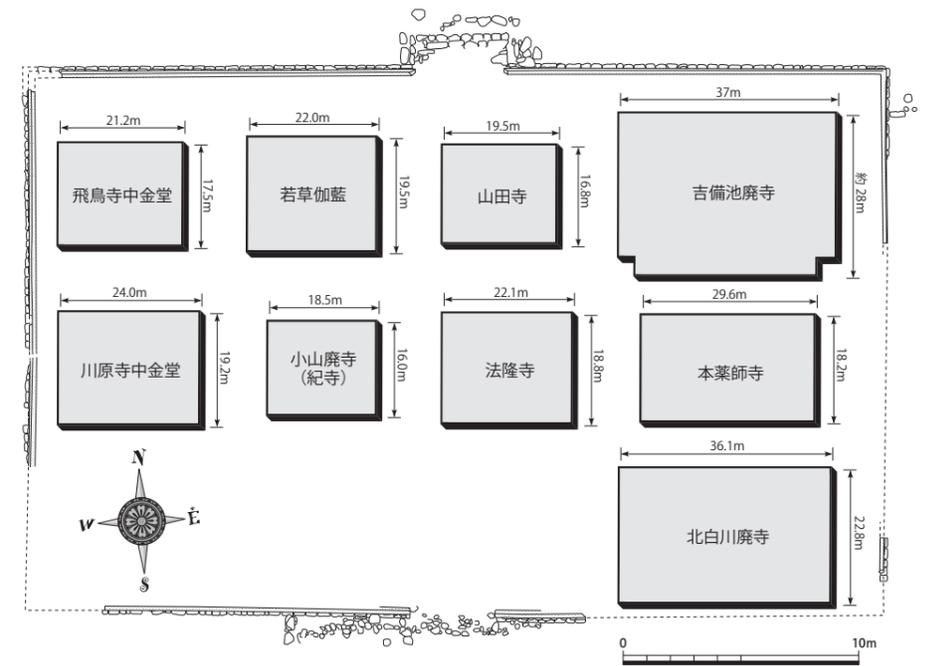
図7 北白川廃寺金堂基壇と主な飛鳥白鳳寺院基壇規模 (堀 2010 掲載図を一部改変)

基壇規模は東西 36 m、南北 23 m に及ぶ。

これは同時期に奈良盆地に建てられた大半の寺院の基壇規模よりも大きく、国内屈指の大きさ

ただし一地方寺院としては、その金堂基壇規模はあまりにも大きい

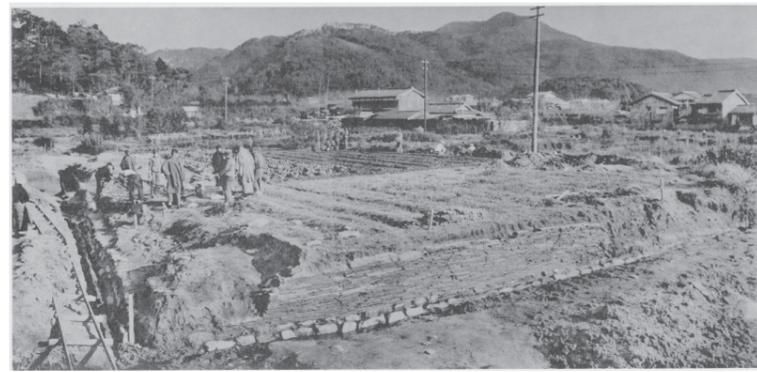
図3 調査15【昭和9年(1934)】発掘調査の様子 北西から

古代寺院の発見と瓦積基壇の調査（調査 15 【1934 年】）

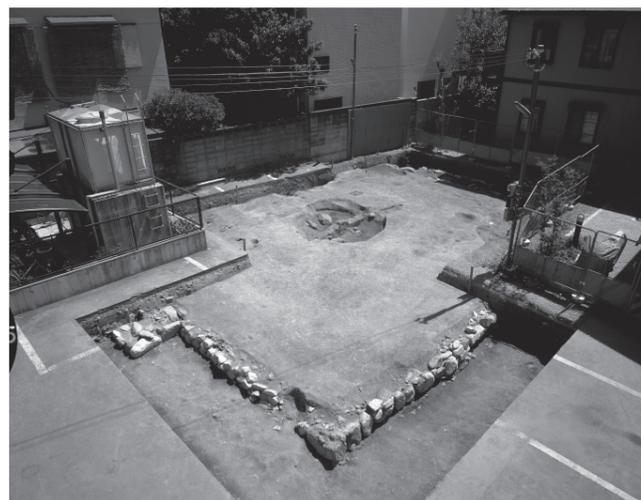
図5 調査5【平成7年(1995)】発掘調査 : 塔跡基壇 北西から

・塔基壇の発見（調査 7 【1975 年】）と全容の解明（調査 5 【1995 年】）

→1 辺 13.8 m（法隆寺五重塔基壇〔1 辺 13.6m〕とほぼ同規模）

当初は瓦積基壇だったものを平安時代前期に乱石積に改装

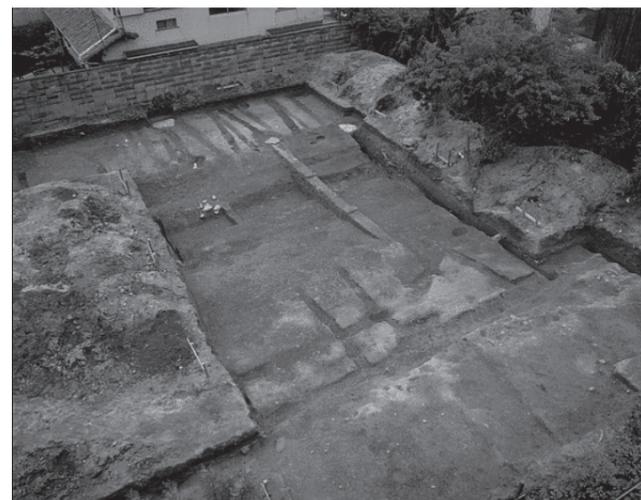
図6 調査14【昭和55年(1980)】発掘調査 : 奥が回廊基壇、手前が金堂基壇 東から

・金堂基壇を取り巻く回廊基壇（西基壇）の発見（調査 14 【1980 年】）

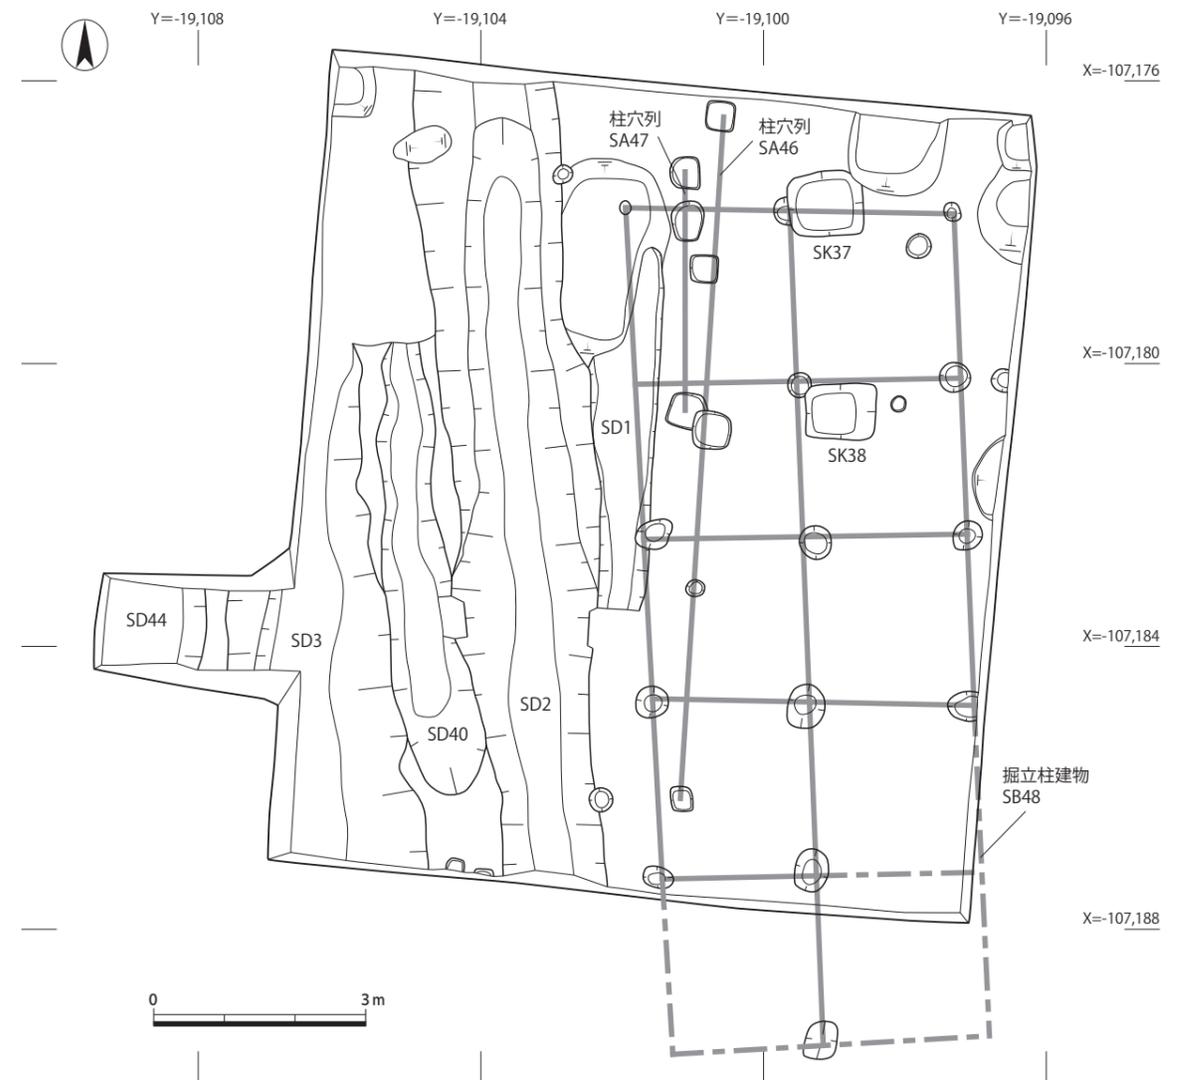
図8 令和6年調査平面図

北白川廃寺西端を限ると考えられる南北溝を確認。3～4 時期にわたって掘り直される

溝の東側（寺院内側）で南北方向の掘立柱建物を確認。

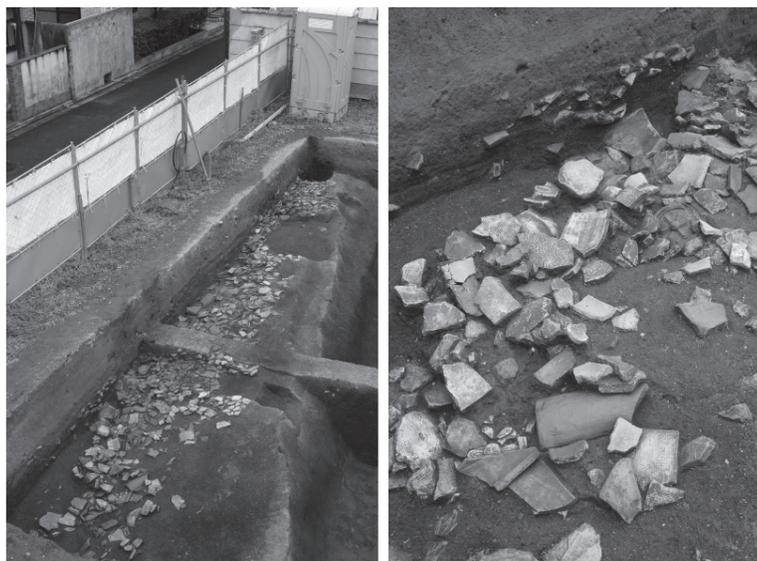
図9 令和6年度調査SD3（南から）とSD3 遺物出土状況（南東から）

うち、「SD3」からは多量の瓦が出土。土器からは 8 世紀前半に埋没。この時期に大きな改変？

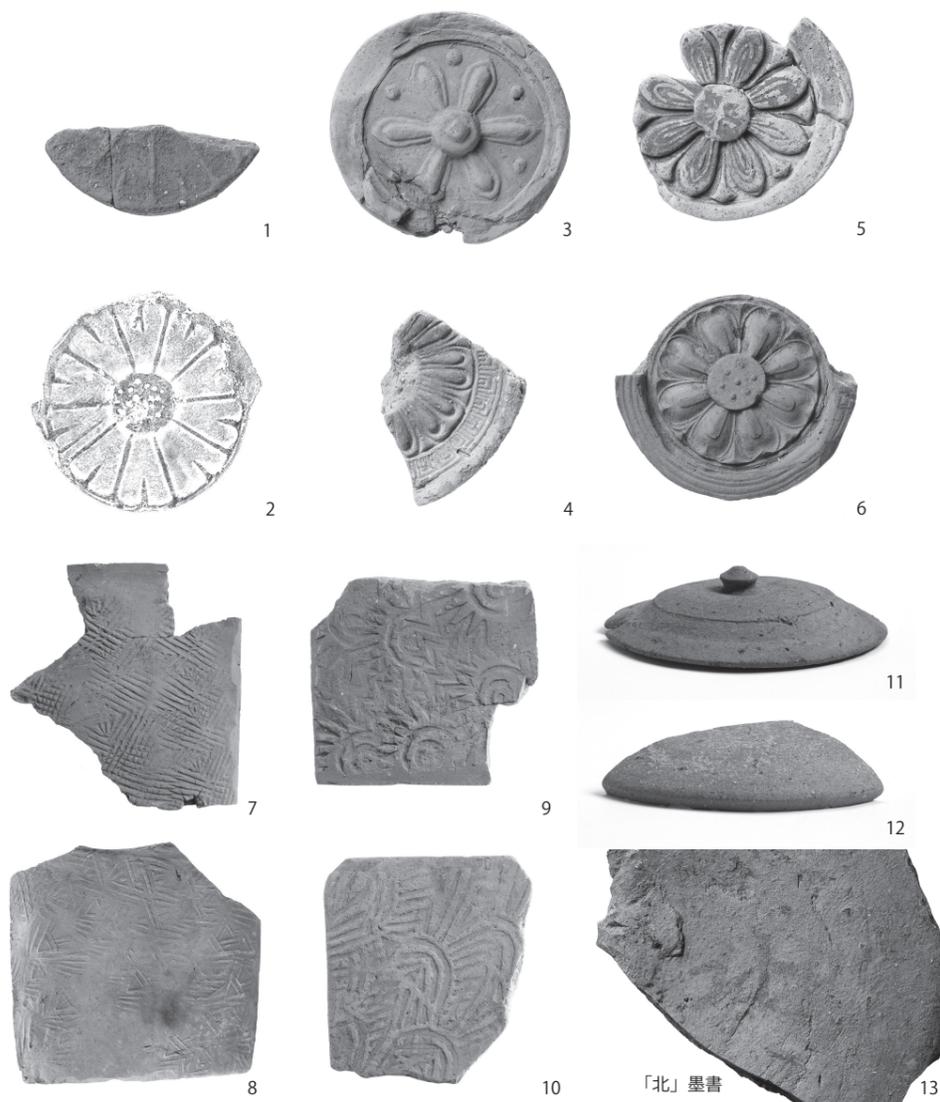
図11 令和2・6年度出土遺物 写真及び拓本

軒瓦：山田寺式軒丸瓦（図 11-6）、単弁六葉蓮華文軒丸瓦（同 3）

平瓦とその特徴（図 11-7～10）

北白川廃寺から出土する平瓦は非常にユニークな文様（製作工具痕）が付く

より古い軒瓦の出土（図 11-1・2）

令和 2 年度調査・令和 6 年度調査出土軒丸瓦：7 世紀前半にさかのぼる瓦を新たに発見

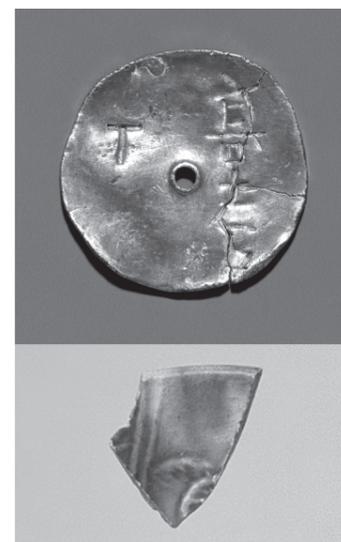
図14 調査25【平成6年（1994）】発掘調査出土遺物 無文銀銭（京都市指定文化財）・唐三彩

小倉町別当町遺跡から出土する特殊な遺物：無文銀銭（市指定文化財）、唐三彩、瓦塔など

無文銀銭：主に近江朝期に用いられる。大津市崇福寺塔跡から 12 枚の無文銀銭が出土。

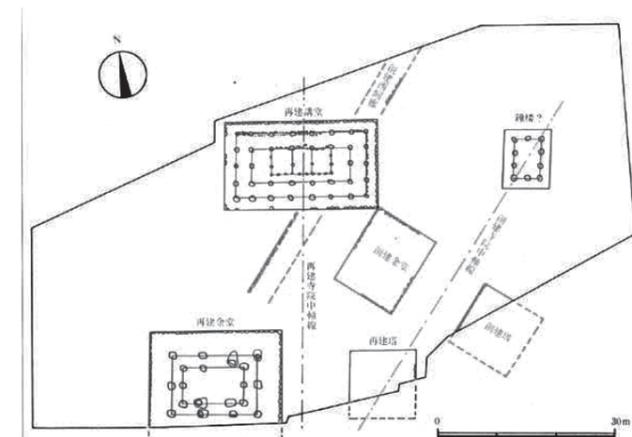
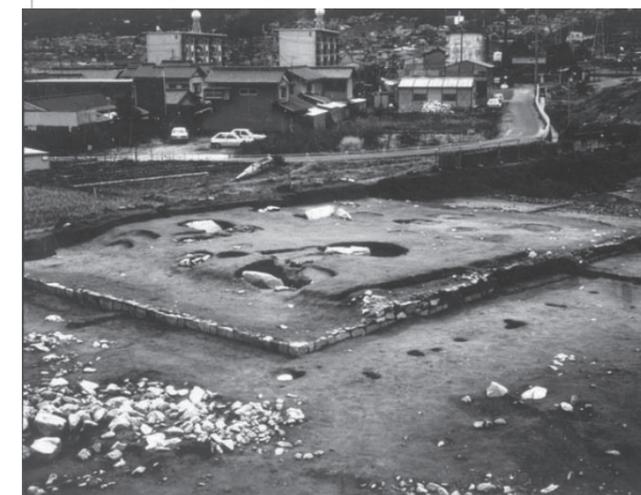
図16 穴太廃寺遺構図及び再建金堂写真（北東から）（滋賀県教育委員会文化財保護課作成 『学習シートNo.16「穴太廃寺跡」』より引用）

→大津市穴太廃寺の建替え事例：7 世紀前半の創建寺院で、大津宮遷都（667 年）に伴い伽藍を再整備
