## 山科本願寺跡の庭園遺構

公益財団法人 京都市埋蔵文化財研究所

柏田 有香

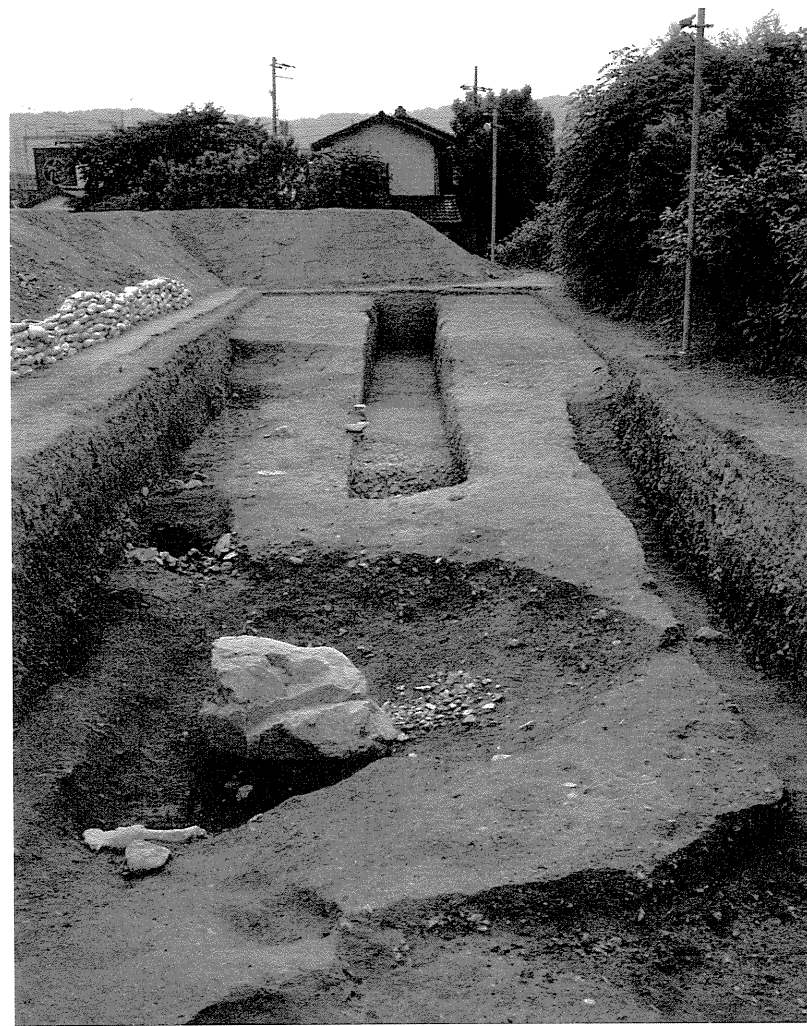
写真1 13次調査 泉状遺構(東から)

発掘調査では、「御本寺」西部で実施された13・14・17・18次調査で庭園に関連すると考えられる遺構が見つかっています（図3）。13次調査では、土塁の際で泉状遺構や石組溝からなる庭園遺構が見つかりました（写真1・2）。14次調査では、池や石敷きからなる庭園遺構や礎石列が見つかりました（写真3）。これら遺構埋土や遺構面を覆う焼土層からは多量の輸入陶磁器や堆黒・蒔絵など的高级漆芸品が出土しました（写真4）。このことから、ここは本願寺の饗応施設である「御亭」の一角である可能性が高いと考えています。「御亭」は、現在の西本願寺飛雲閣に繋がる本願寺にとっては欠かすことのできない重要な施設であったとされています。17次調査では、建物と建物を結ぶ通路状遺構や石組溝を配した坪庭（写真5）が見つかりました。18次調査では石組井戸や石風呂（写真6）、塀などが見つかりました。

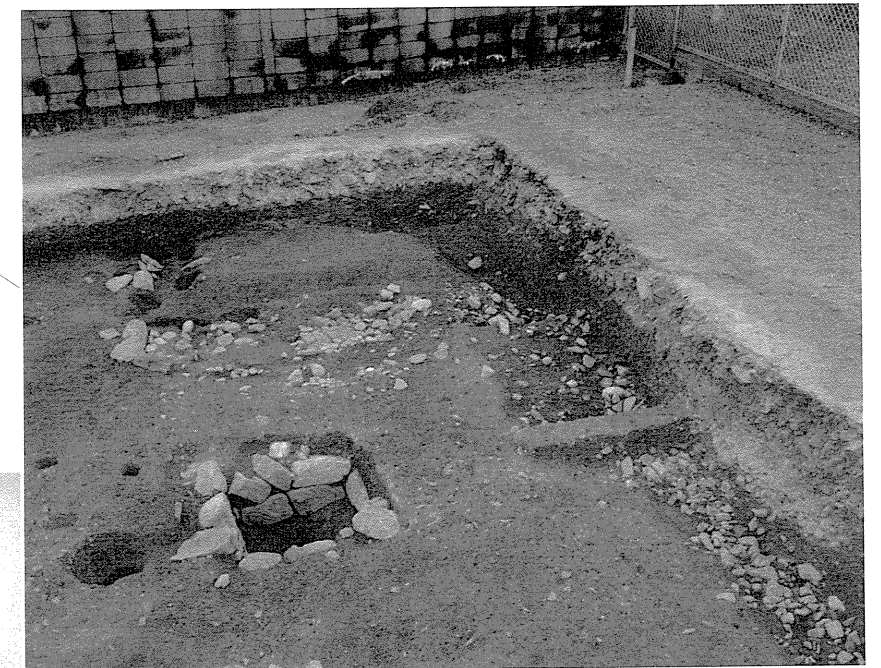
写真3 14次調査 石敷き池状遺構(東南東から)

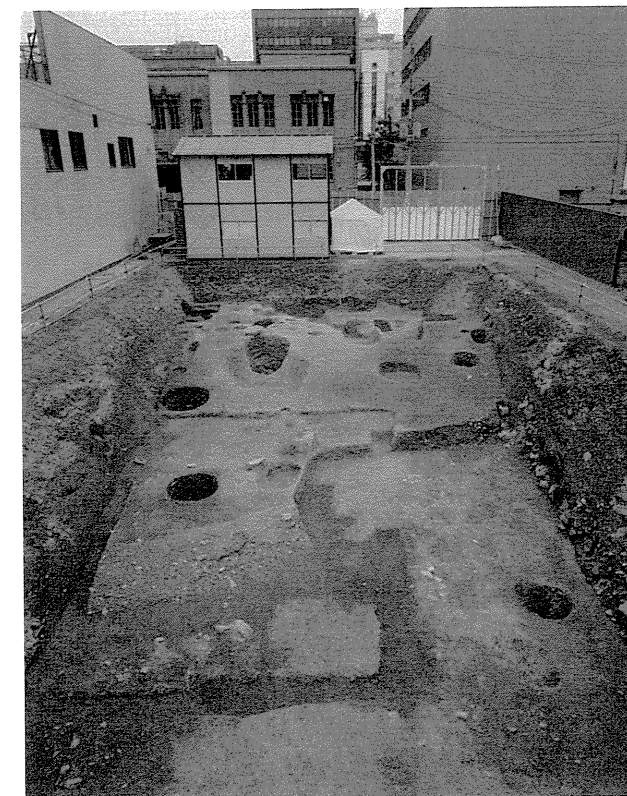
写真7 二条御新造 2001年調査 池全景 (西から)  
(山本 2002)

西本願寺の名勝滴翠園の中に建つ飛雲閣は、山科本願寺の「御亭」が発達したものともいわれています。飛雲閣の北側には、渡り廊で繋がった黄鶴台という建物がありますが、黄鶴台の正式名称は本願寺浴室であり、まさしくもてなしの空間に建てられた風呂なのです（図8・9）。山科本願寺の遺構配置をみると、石風呂と「御亭」と考えられる空間との間に通路状遺構が見つかっており、風呂と庭は切り離せないものであったと考えられます。また、織田信長が京都での御座所とするため築き、その後、誠仁親王に献上した二条御新造の調査でも、浴室遺構が見つかっています（写真8）。この遺構も、屋敷地の南端に位置し、敷地北側にあったとされる主殿とは独立した施設であったと考えられます（図10）。浴室の北側では洲浜や景石を備えた池が見つかっている（写真7）ことから、日常的に使用するものではなく、西本願寺黄鶴台と同様に庭を望むもてなしの空間に建てられた風呂であったと考えられます。

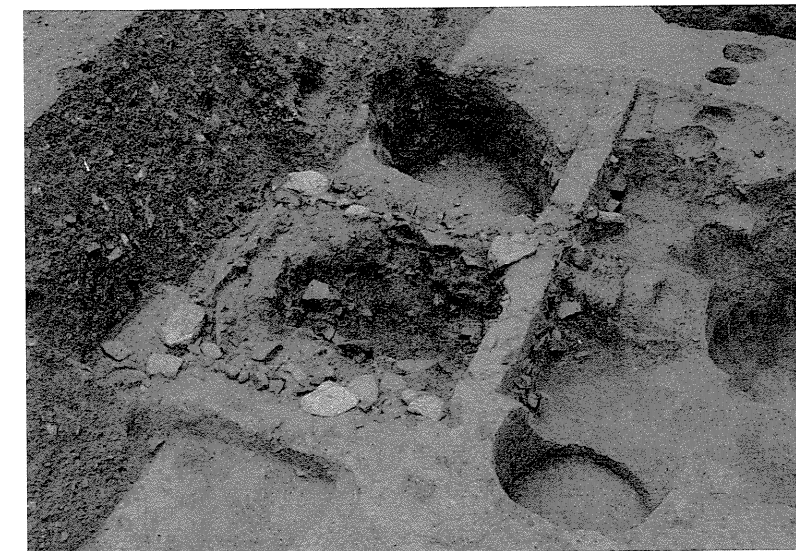
写真8 二条御新造 2010年調査 浴室全景 (北東から)  
(柏田 2010)
