京都市埋蔵文化財研究所発掘調査報告
二〇一七―一六

円勝寺跡・成勝寺跡・白河街区跡・岡崎遺跡

公益財団法人 京都市埋蔵文化財研究所

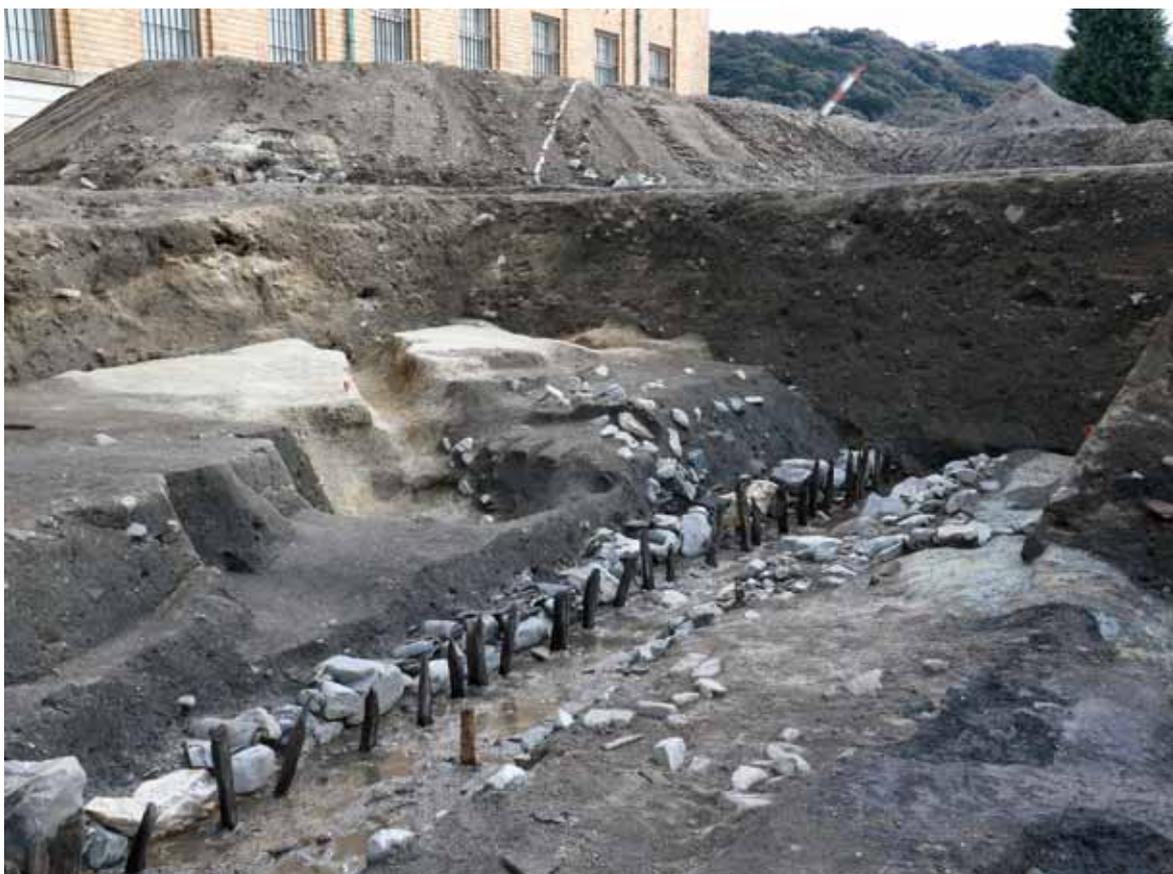
1 5区 溝5135補修前（杭は補修後、北西から）

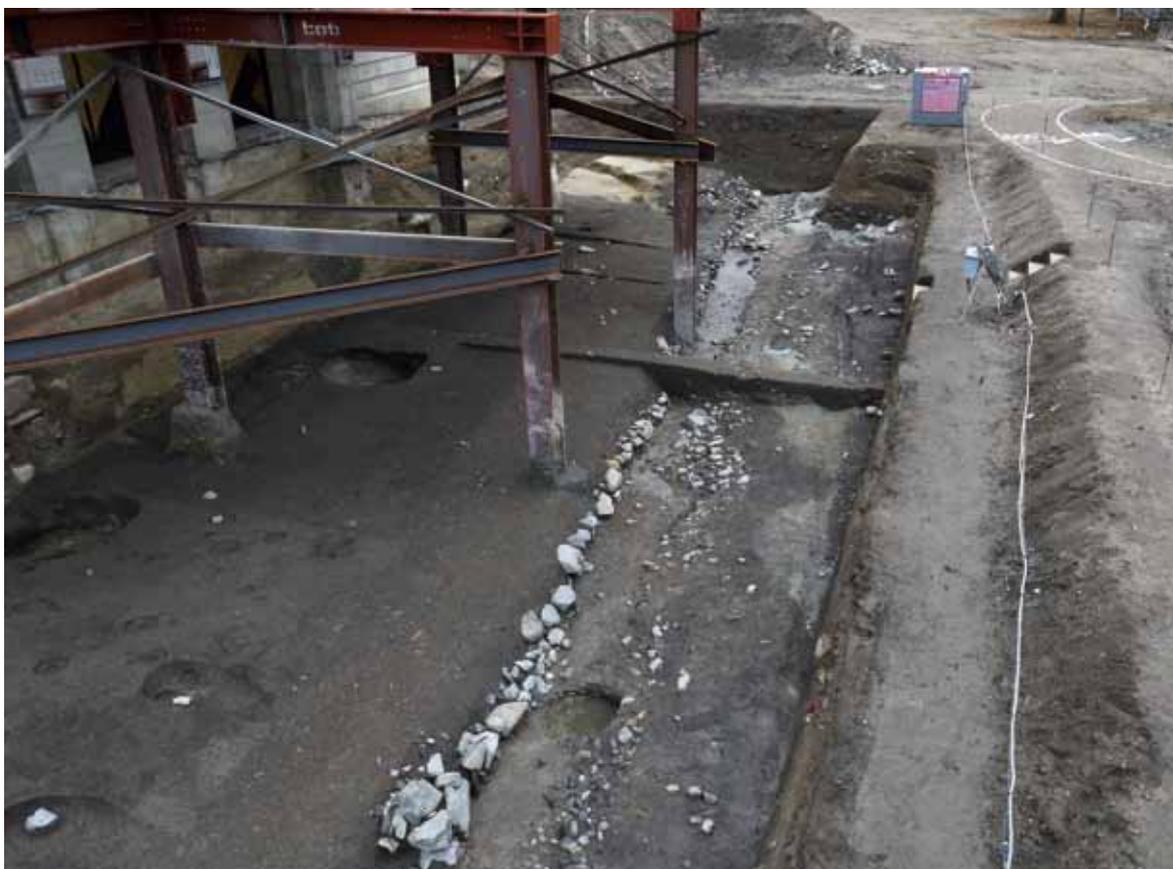
2 5区 溝5135補修後（北西から）

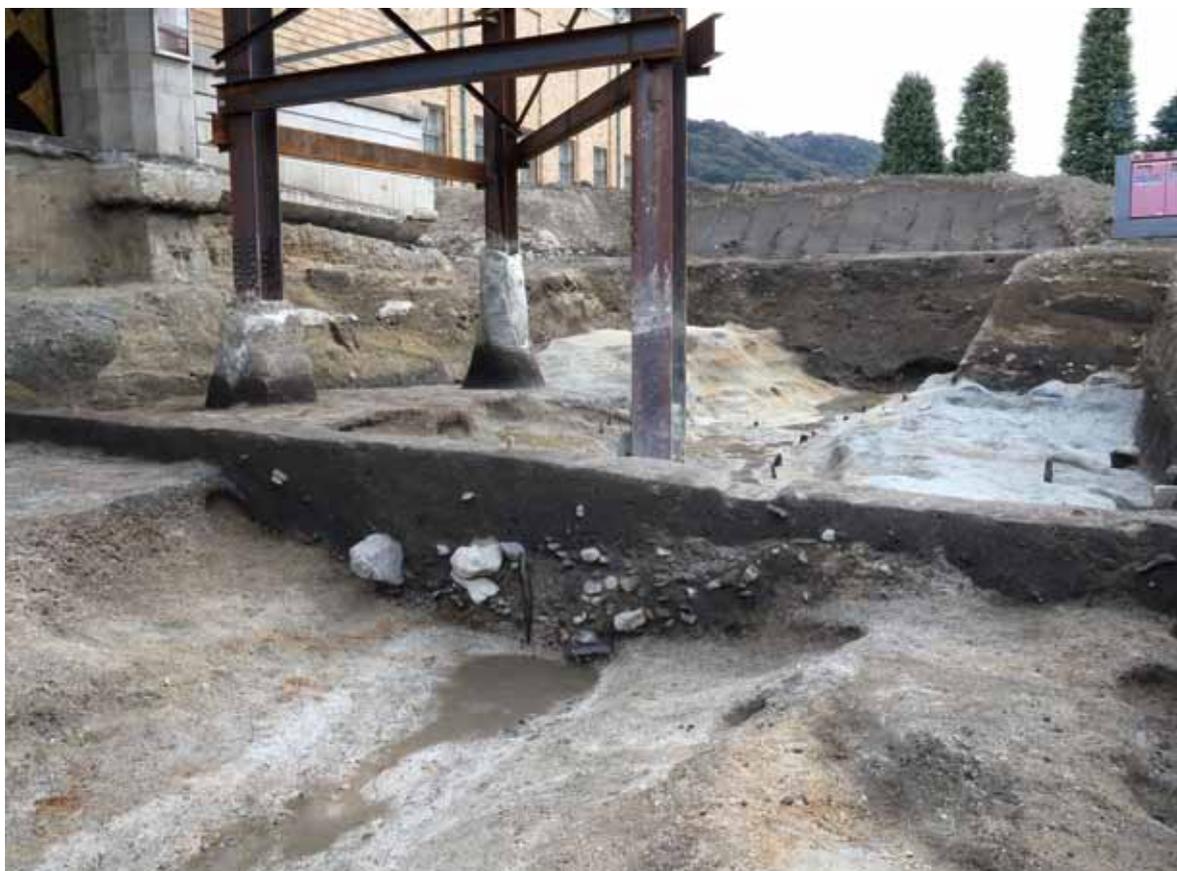
2 5区 南北溝断面 (北西から)

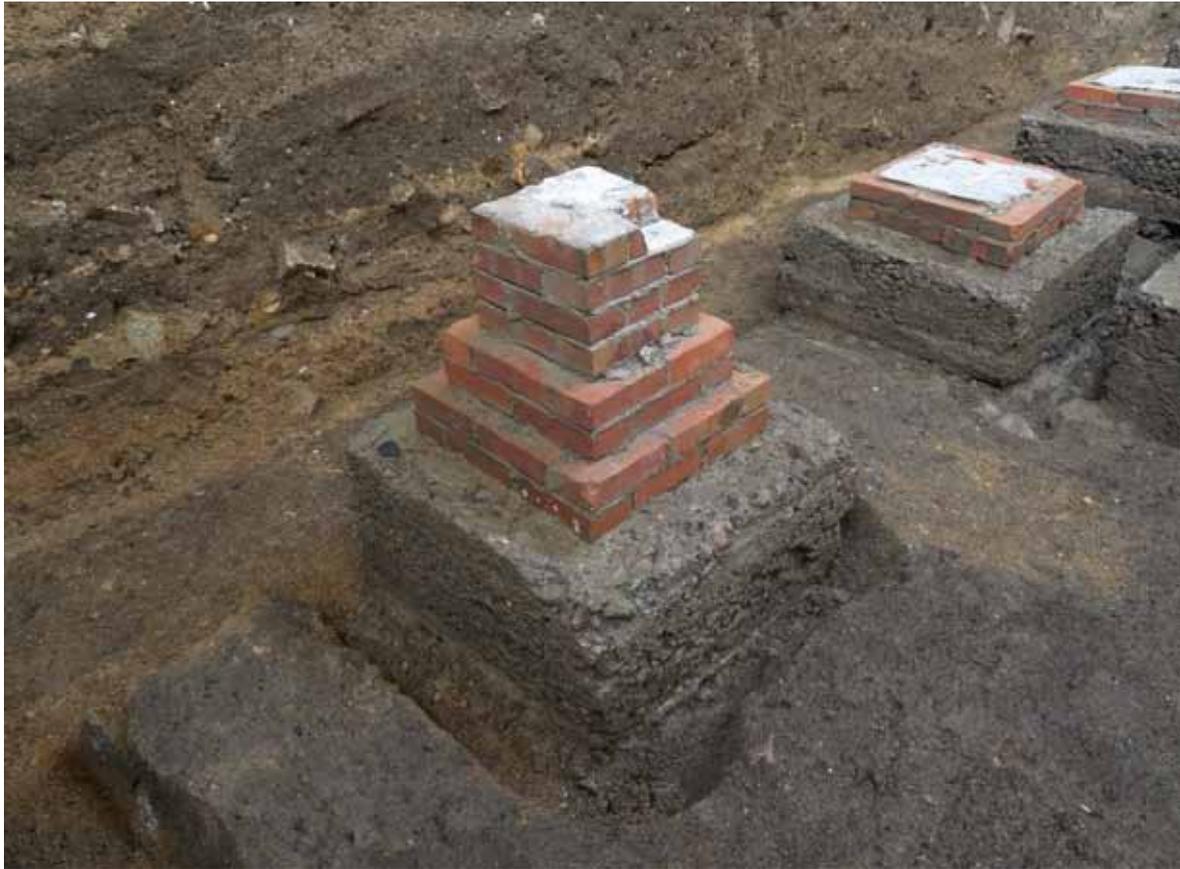
1 4区 建物基礎4120 (南東から)

掘形に栗石を敷き、その上に型枠を組みコンクリートを流し込んだものと考えられる。3区で検出した栗石の下の杭基礎は検出できていない。コンクリート基礎の厚さは、確認できたところで0.35～0.7mある。コンクリートは、混和剤として径0.05～0.1mの円礫や砂粒が多量に混じる粗いものである。コンクリートの上に煉瓦積みが残るものがある。煉瓦は階段状に積まれ、最大で8段分残る。煉瓦の積み方は、長手積みを基本とするようであるが、小口積みの箇所や、打ち欠いた煉瓦を間に詰める箇所もあり、一律ではない。煉瓦は、確認できたもの全てに5本線を花形に配した刻印があり、堺煉瓦株式会社製のものである。

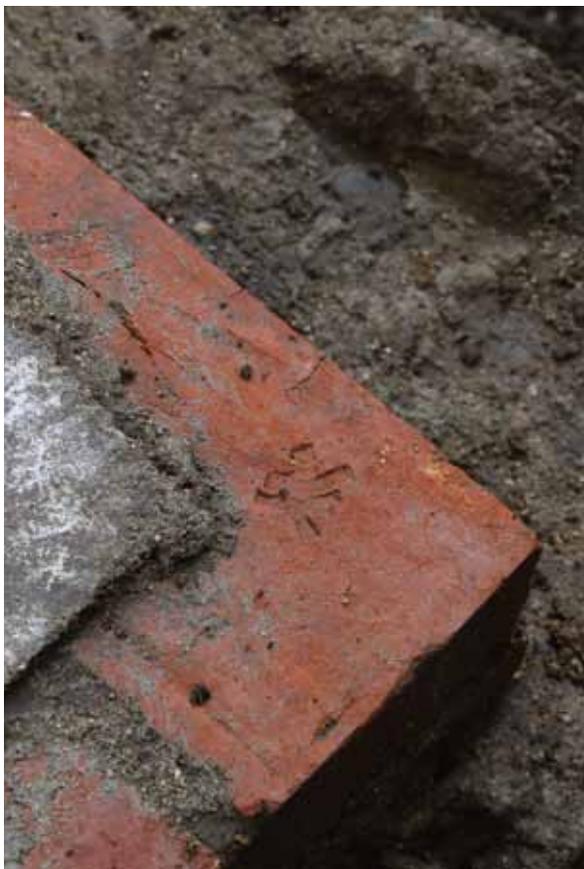
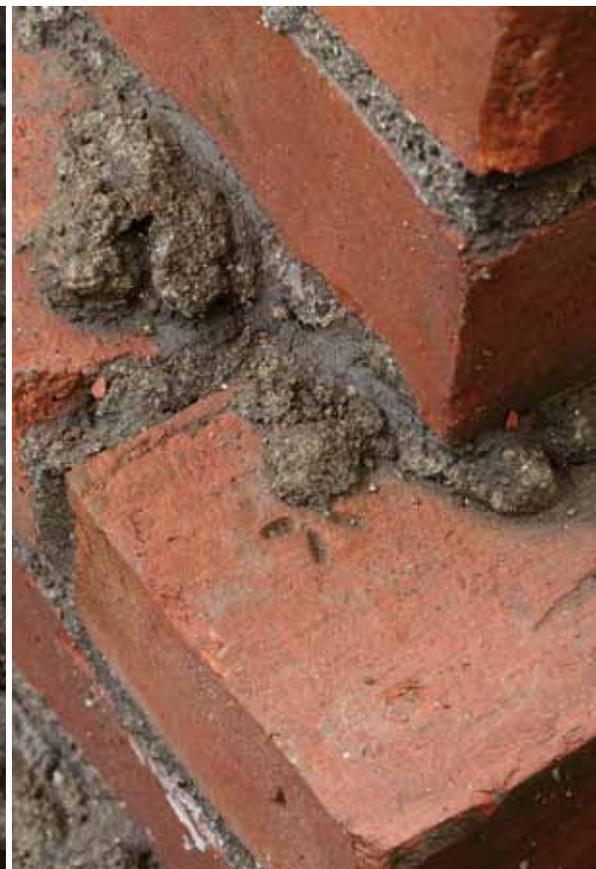
2 4区 煉瓦刻印1

3 4区 煉瓦刻印2

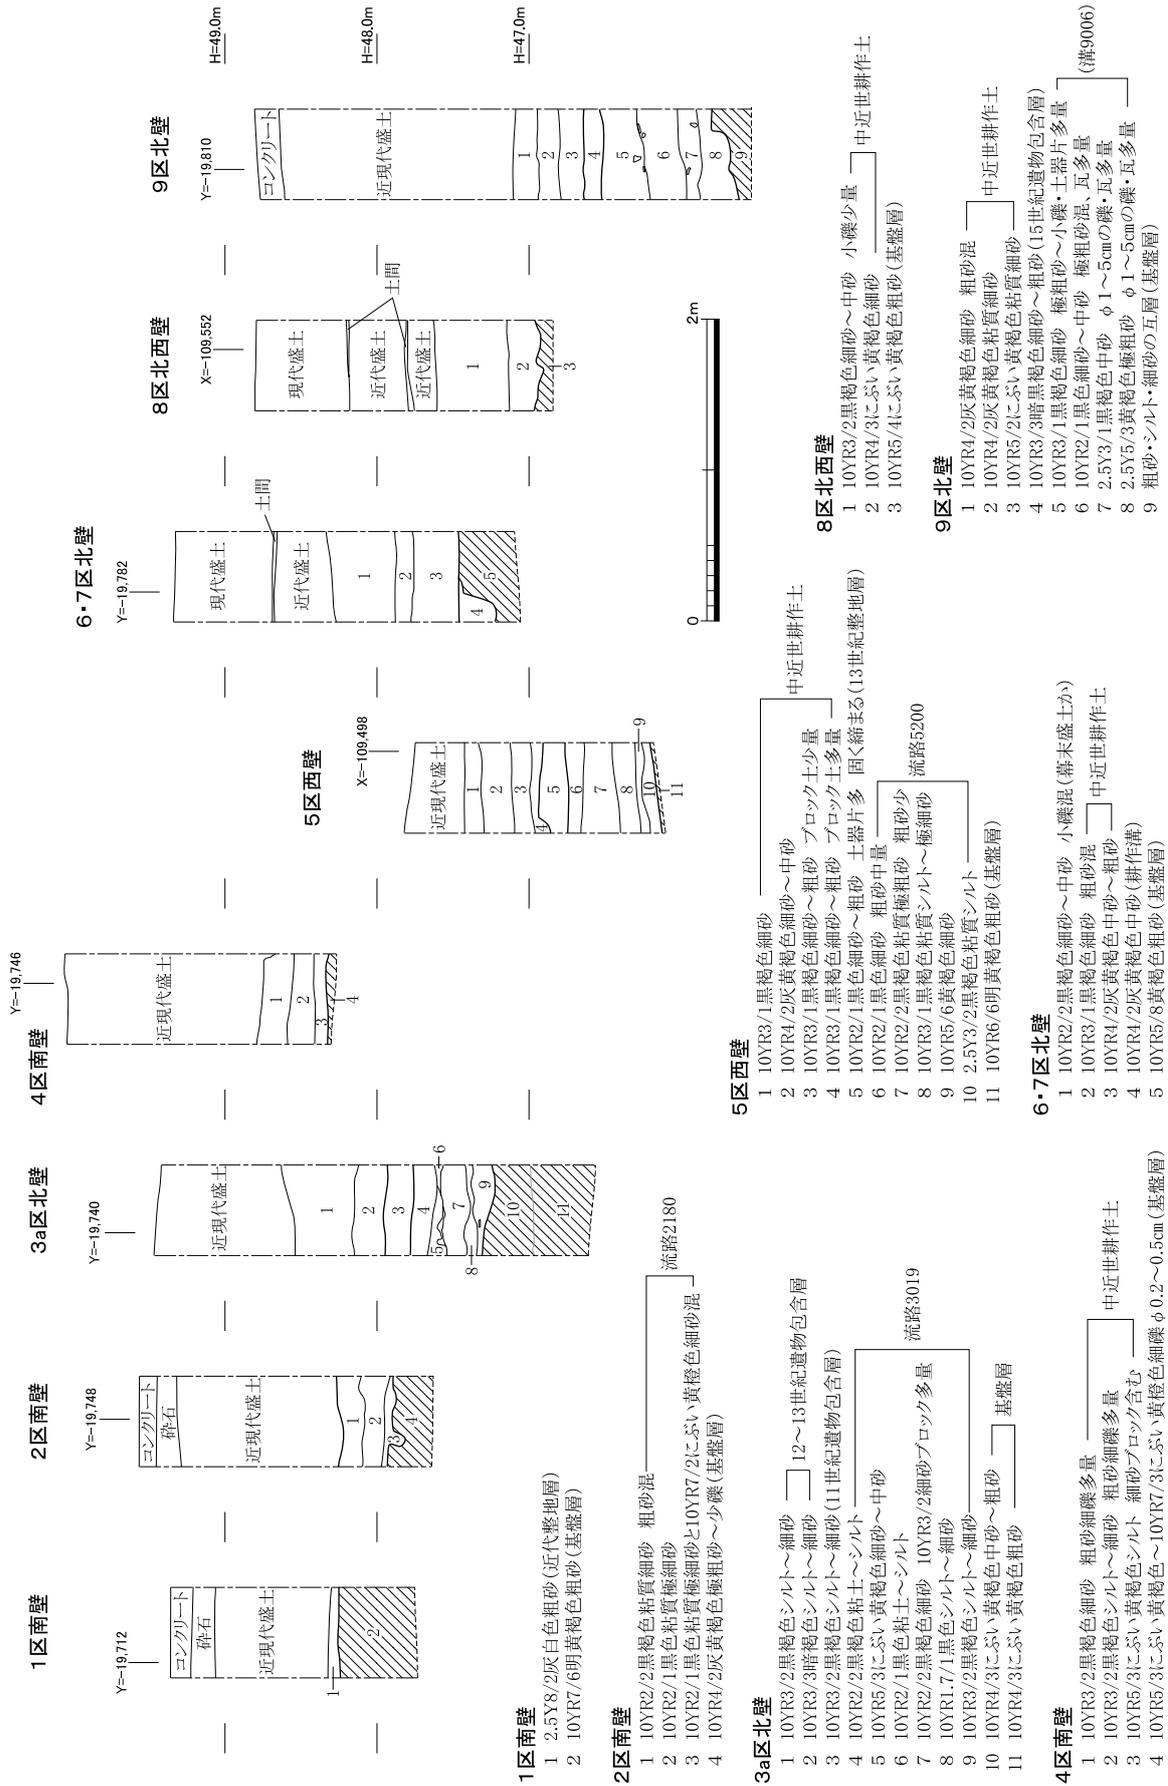
図7 基本層序 (1:50)

全調査区を比較すると、流路や溝に削平されていない箇所での基盤層上面の標高は、最も北に位置する2区北東部が約48.6mと最も高く、次いで美術館本館内と東側に位置する1区・3区・4区が48.2～48.3mとほぼ平坦で、本館西側の5区→6・7区→8区→9区の順に低くなる。このことから、美術館敷地内での旧地形は、東が高く、西に低くなることがわかる。

1区 1区の現地表面の標高は、約49.3mである。地表下約1.0mまでが近現代盛土、その下に近代の整地層が約0.05m堆積する。それを除去すると基盤層となる。基盤層上面の標高は約48.25mで、調査区内での高低差は小さい。基盤層上面で調査を行い、Ⅱ-2期の遺構を検出した。

2区 2区の現地表面の標高は、約49.5mである。地表下約1.3mまでが近現代盛土、調査区西半ではその下が弥生時代から古墳時代の遺物を含む流路2180の堆積土となる。流路の堆積土を除去すると基盤層となる。調査区南西部では、流路堆積土の上面に11世紀代の遺物を含む整地層が約0.05m堆積する。調査区東半では、近現代盛土層の下に中近世の耕作土が約0.25m堆積する。その下に13世紀代の遺物を含む整地層が約0.1m堆積し、それを除去すると基盤層となる。基盤層上面の標高は、東から西へ低くなり、調査区東端では約48.6m、調査区西端では流路2180に削平されて約47.5mとなる。基盤層上面でⅠ期とⅡ-1期、11世紀と13世紀の整地層上面でⅡ-2期、Ⅲ期、Ⅳ期の遺構を検出した。

3区 3区の現地表面の標高は、約49.4mである。3a区は、地表下約0.9mまでが近現代盛土層、その下に11～13世紀の遺物包含層が0.5～0.8m堆積する。その下が、弥生時代から古墳時代の遺物を含む流路3019の堆積土となる。流路の堆積土を除去すると基盤層となる。基盤層上面の標高は、南西部では約48.2m、北東部では流路3019に削平されて約47.2mとなる。基盤層上面でⅠ期、遺物包含層上面および基盤層上面でⅡ-2期とⅢ期の遺構を検出した。3b区は、地表下1.1～1.7mまでが近現代の盛土層、その下に13世紀の遺物包含層が約0.5m堆積する。それを除去すると基盤層となる。基盤層上面の標高は約48.0mで、調査区内では平坦である。基盤層上面でⅡ-2期とⅣ期の遺構を検出した。

4区 4区の現地表面の標高は約50.0mである。地表下約1.2mまでが近現代盛土、その下に中近世の耕作土が約0.35m堆積する。その下には、北調査区西半のみ13世紀の遺物包含層が約0.2m堆積するが、他は基盤層となる。基盤層上面の標高は、北調査区東端で約48.3m、西調査区南端では約47.8mで、北東から南西へ低くなる。基盤層上面で、Ⅱ-1・2期とⅢ期、中近世の耕作土上面でⅣ期の遺構を検出した。

5区 5区の現地表面の標高は約47.8mである。地表下約0.4mまでが近現代盛土、その下に中近世の耕作土が約0.45m堆積する。その下は、調査区西半では13世紀の遺物を含む整地層が0.2～0.6m堆積し、さらにその下が弥生時代から古墳時代の遺物を含む流路5200の堆積土となる。流路

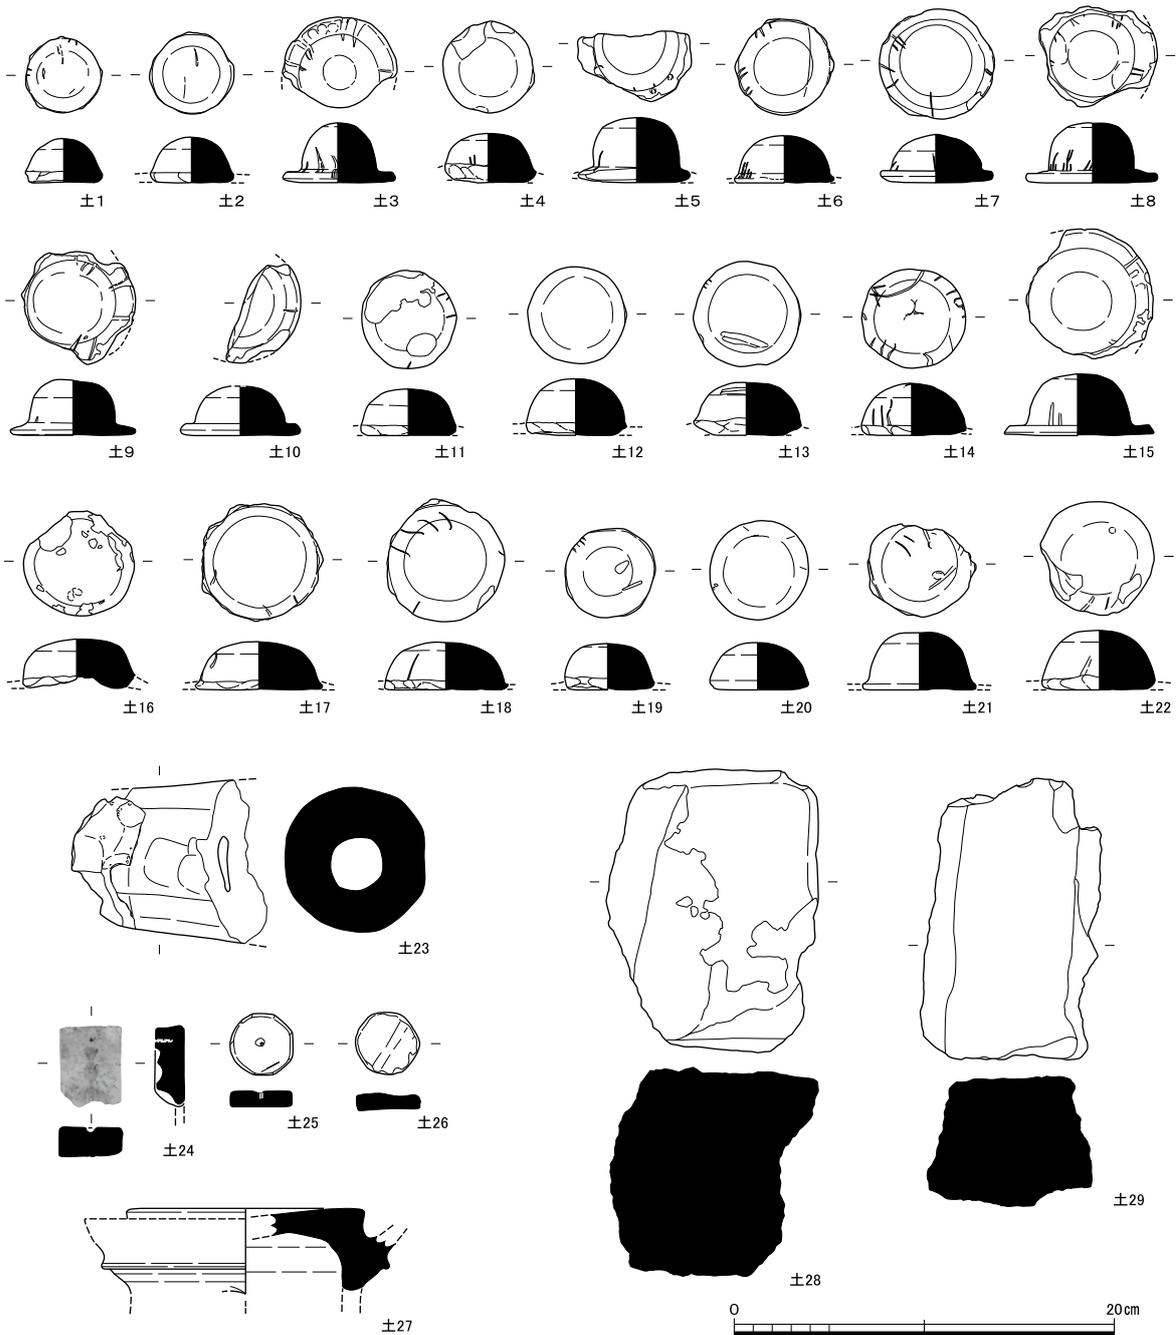
図8 土製品実測図1 (1:4)

土1～22は土製円塔である。土製円塔は25点出土したが、その内、遺存状況の良好な22点を図化した。全て型作りと考えられ、鏝部分から円塔部にかけて粘土収縮痕がみられ、布目が残る。土1～18は表面に緑釉がかかるか、かかっていた痕跡が確認できるものである。胎土も白色精良なも

のが多い。土19～22は釉薬がかかっていた痕跡が認められず、胎土も黄橙色系で砂粒が多く混じりやや粗い。

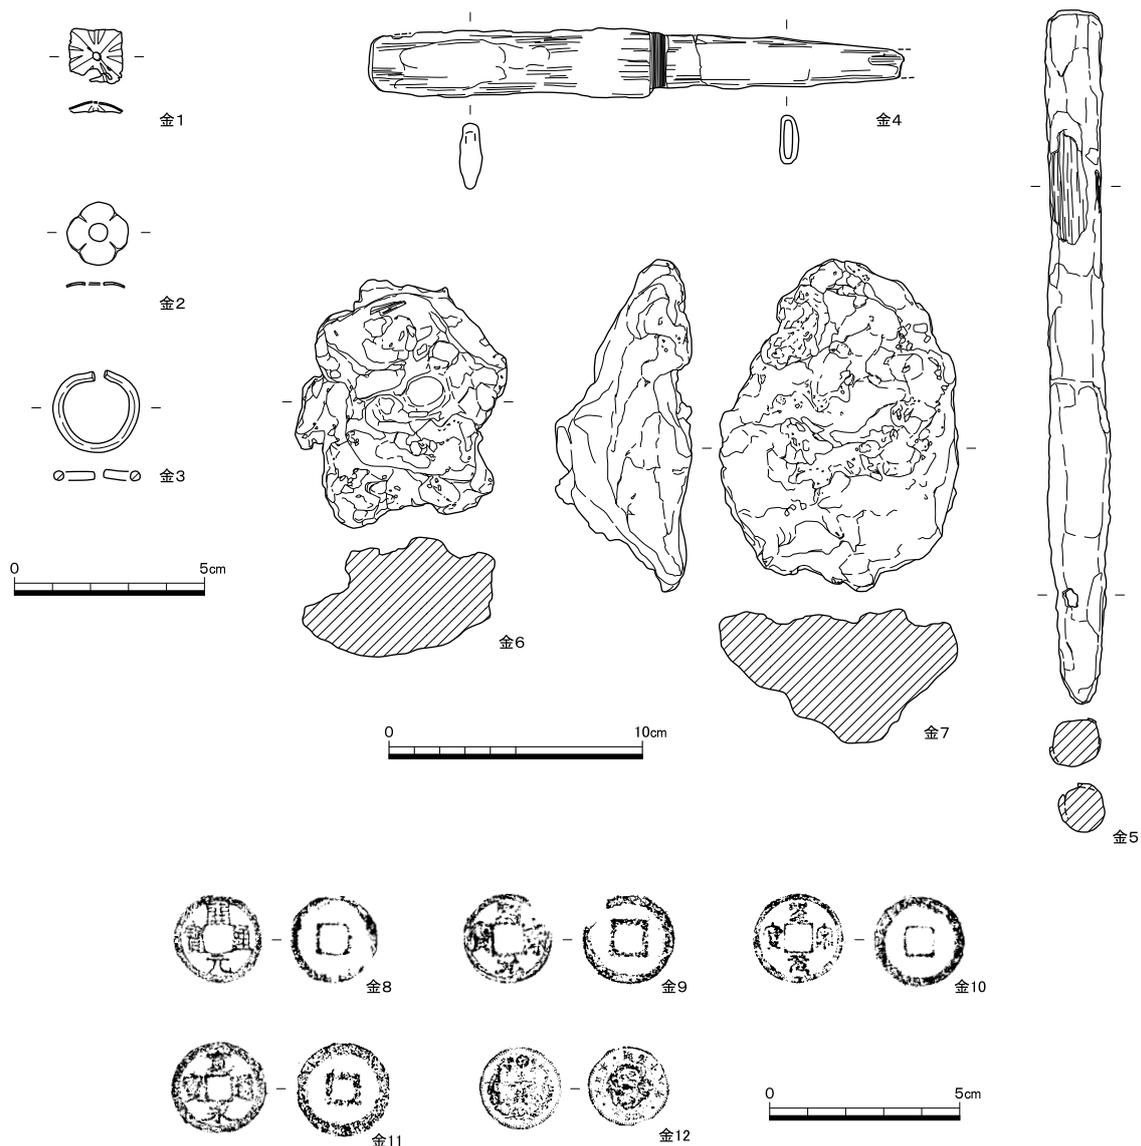
図11 金属製品実測図（1：2、1：3）、銭貨拓影（1：2）

金1・2は飾金具である。金1は薄い銅板に金メッキを施す⁹⁾。金が一部残る。中央に穿孔がある。金2は薄い銅板を花形に加工する。中央に穿孔がある。金3は銅製の環状金具である。金4は、形状は鞘に納まった刀子状を呈するが、柄部分と鞘部分が一体に鉄でつくられており、鞘状部分の内部は空洞であることから、刀子模造品の可能性はある。鞘状部分の根本には細い繊維質の紐が巻き付けられている。金5は楔状の鉄製品である。断面形は方形で、先端を尖らせる。上部の外面に一部木質が付着する。金6・7は椀形滓である。これ以外に、鉄滓が多数出土した。出土地と重量
