鳥羽離宮の瓦窯

(財)京都市埋蔵文化財研究所・京都市考古資料館

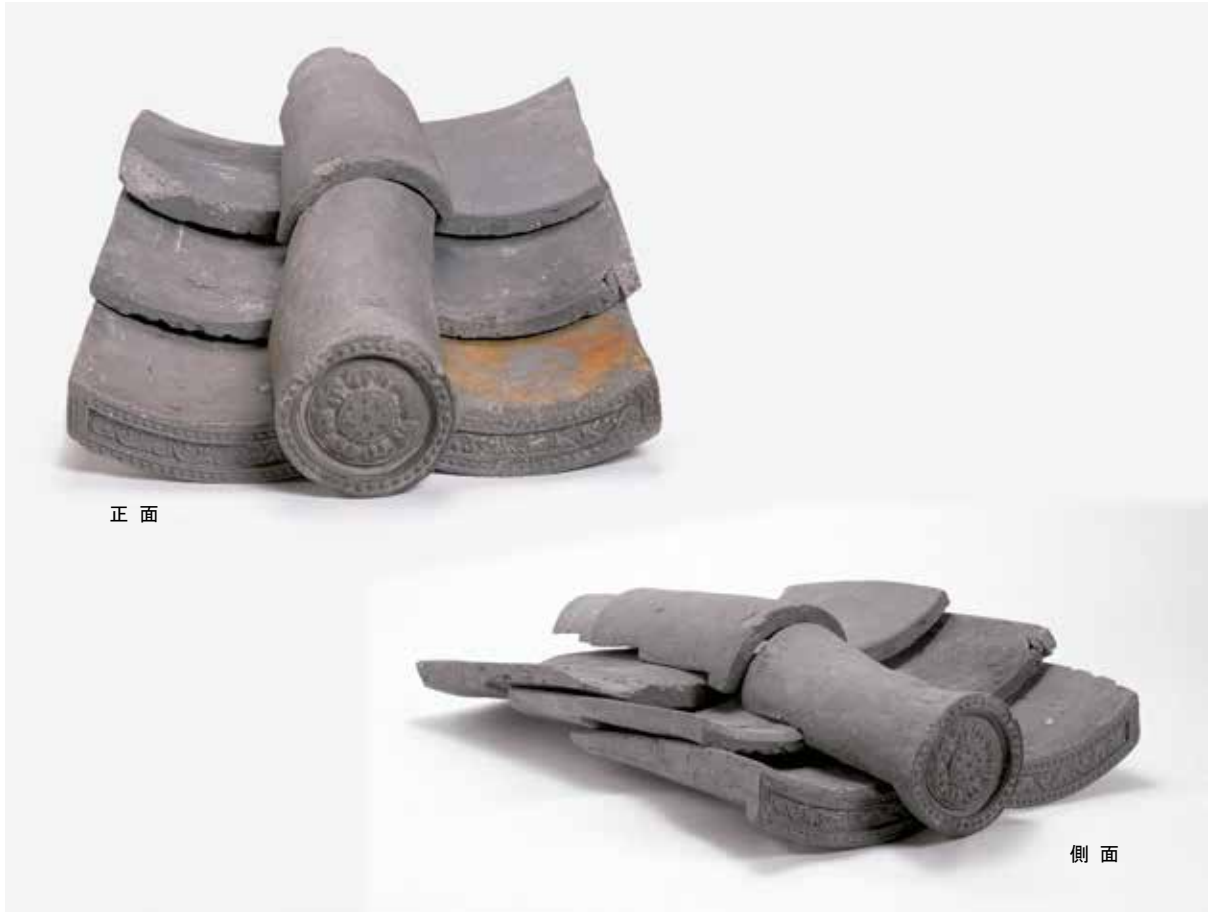
段瓦の葺き上げ状況

両端が反り返った平瓦の繋ぎ目に半円筒形の丸瓦をかぶせて屋根を葺くのが本瓦葺である。段瓦とは、本瓦葺で平瓦・丸瓦が重なり合う部分にそれぞれ段を作り出し、しっかりと組合うように工夫した瓦である。

色が青灰色で、よく焼けしまっていることから、焼成した窯は平窯ではなく^{あながま}窰窯であったと考えられる。しかし調査地付近は、一帯が平地で窰窯を構築するのに不向きな地形なのである。第二の理由は、焼け歪んだ丸瓦や平瓦は一片残らず特異な段瓦（表写真）で、このような瓦だけを離宮内で生産したとは考えられないことであった。
