庭園発掘

—さまざまな園池—

<http://www.kyoto-arc.or.jp>
 (財)京都市埋蔵文化財研究所・京都市考古資料館

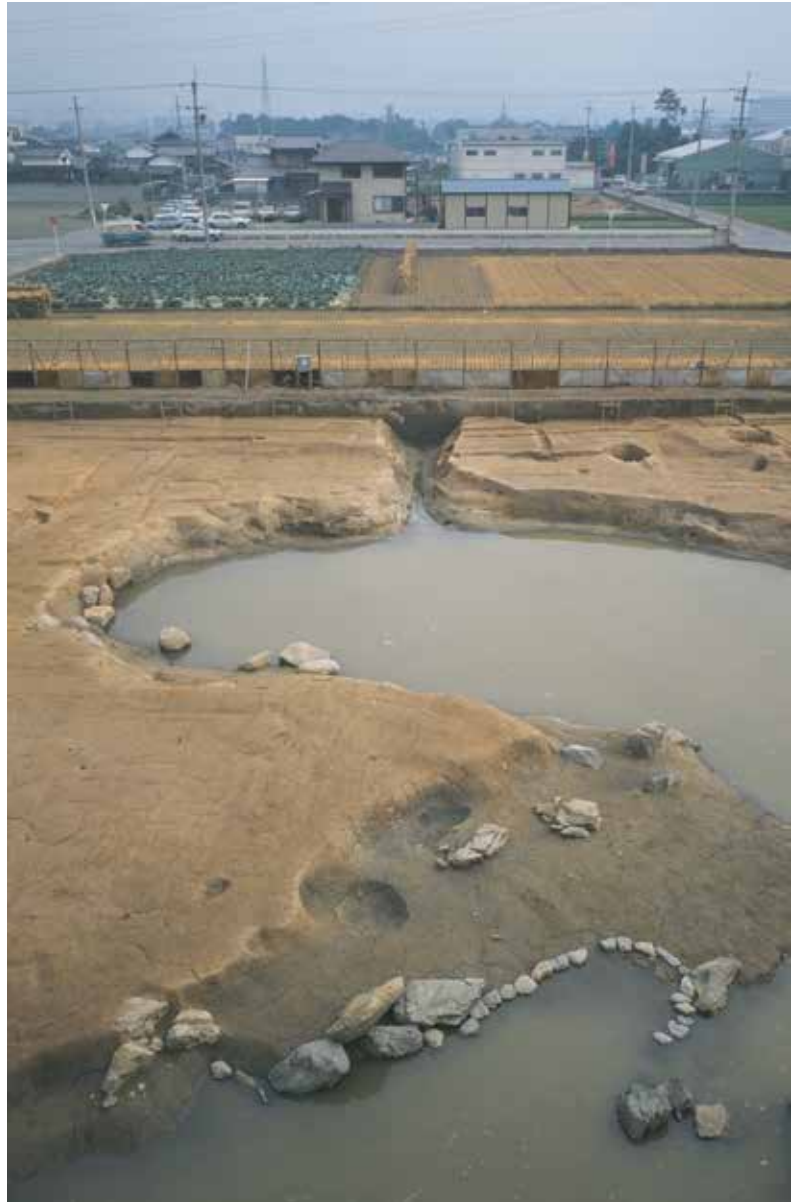
鳥羽離宮金剛心院の池跡

緩やかな曲線をえがく汀には点々と景石が並べられている。奥に見えるのが導水溝。

鳥羽離宮跡内の池は、大きく三つに分かれ、園池としては日本でも最大級の規模であった。池は、海拔12から13mの低湿地にあり自然の池を巧みに利用したり、あるいは人工的に新たに設けている場合もあった。水位は、季節に影響されやすかったものと考えられる。

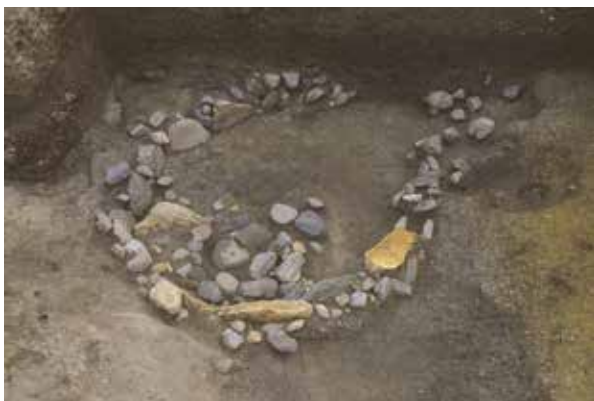
右京三条二坊八町の池跡

池の一部には、石を組んだ部分もあった。石の大きさは30～70cm。

1986年に実施した調査では、平安時代前期から中期にかけての池を検出した。池の北岸は、小振りの石を並べて護岸していた。この石組は、南側では見られなかった。池は浅く、30から50cm前後であった。池のベースは粘質土であり水は湧き水でない。

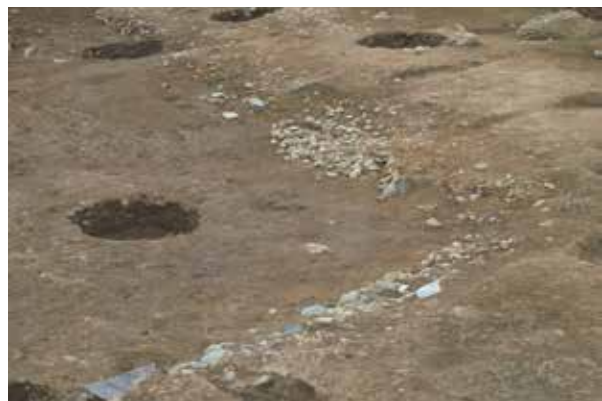
高陽院の池の洲浜

右側が池の岸部。洲浜の石は10～15cm。

1981年と1989年の調査で検出した池底の高さは、海拔40.5m、洲浜の高さ40.7mであったが、その東側で、1988年に調査した園池東岸部は、池底が海拔41.0m、洲浜は海拔41.3mであった。こうした調査成果から、藤原頼通以降の高陽院の池は二つに別れていた可能性が考えられる。
